**RELATÓRIO DE COMISSIONAMENTO GERADOR
FOTOVOLTAICO 25,365 kWp**

RIBEIRÃO – PE

2022

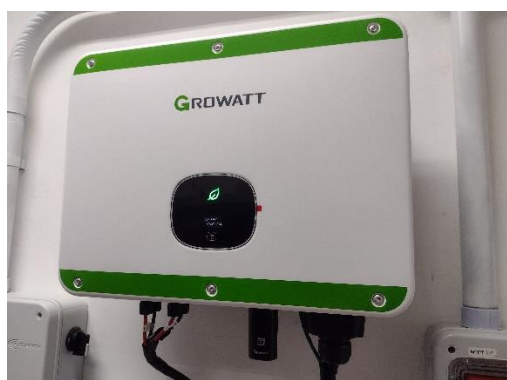
Figura 1 – Foto do inversor 1.

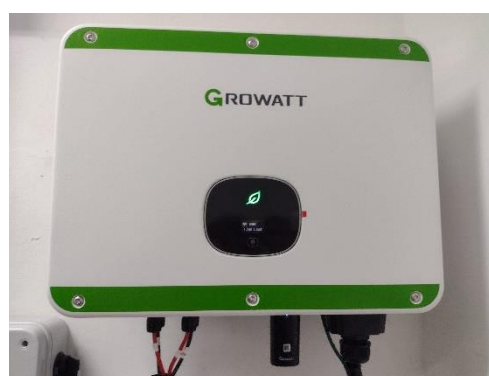
Figura 2 - Foto do inversor 2.

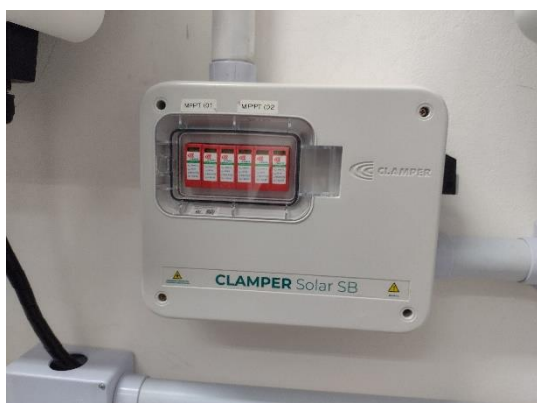
Figura 3 - Identificação das stringbox seguindo o projeto do inversor 1.

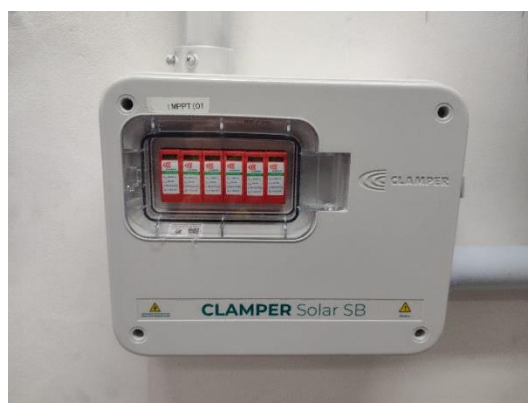
Figura 4 - Identificação das stringbox seguindo o projeto do inversor 2.

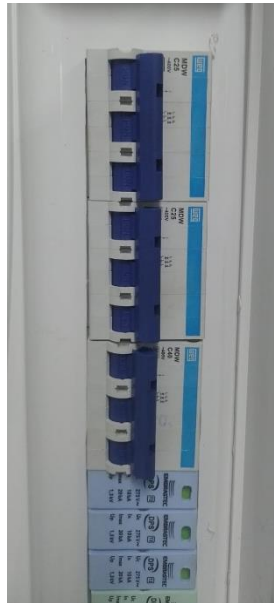
Figura 5 – Quadro geral dos disjuntores.

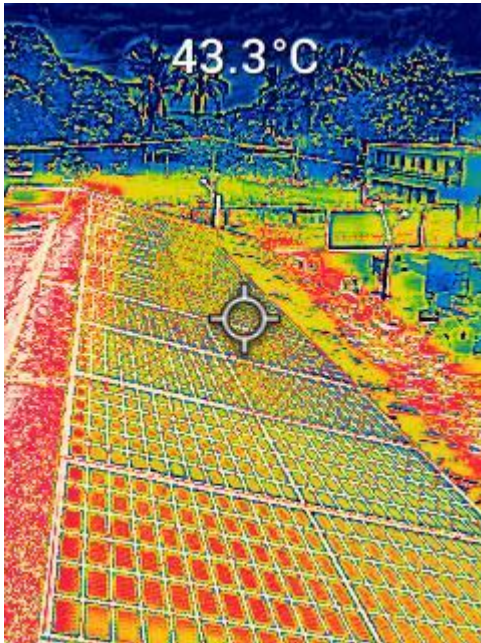
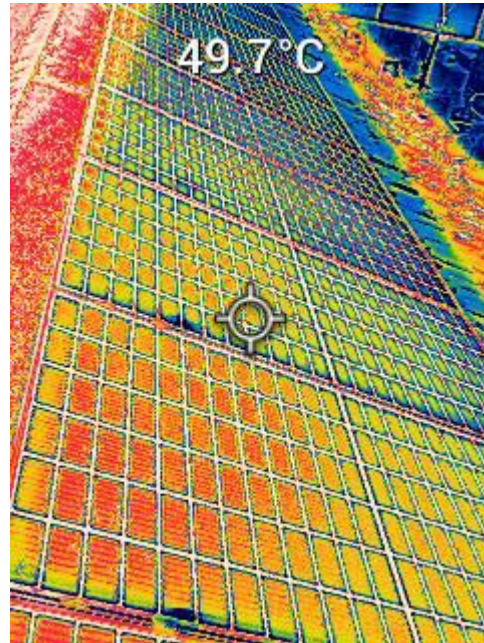
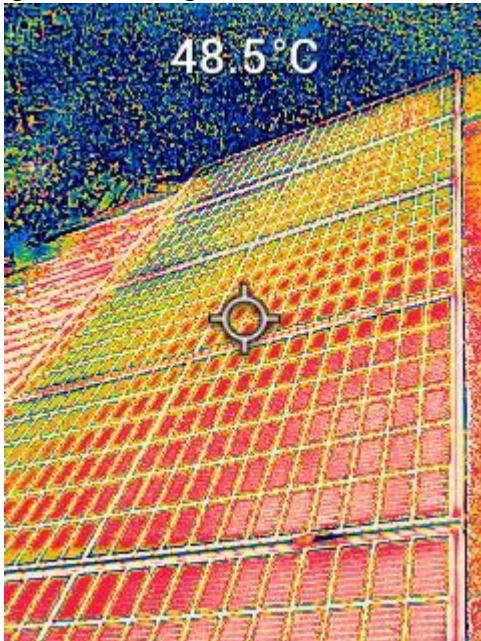
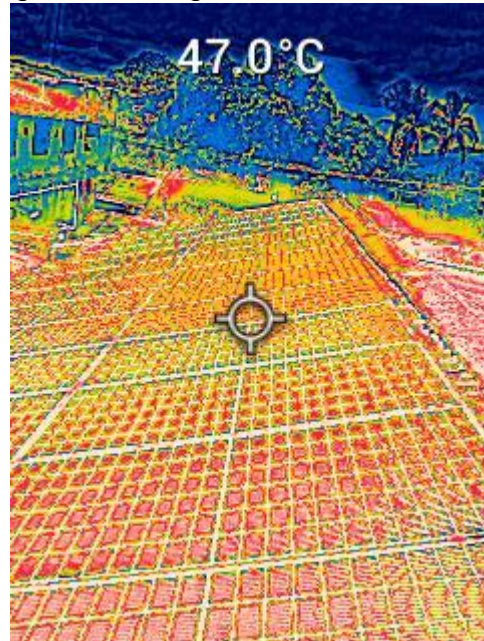
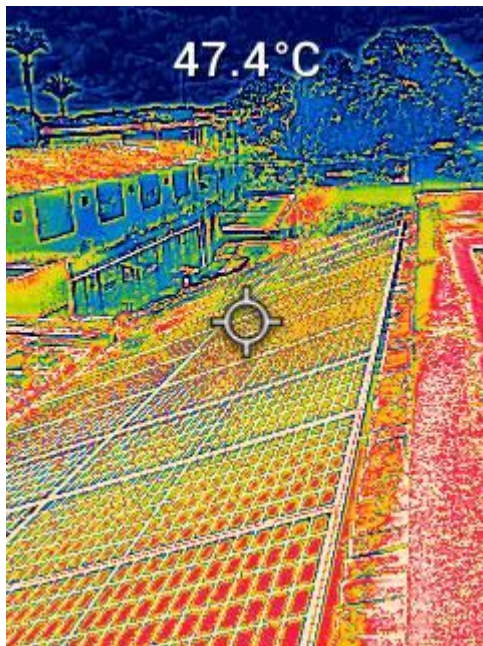
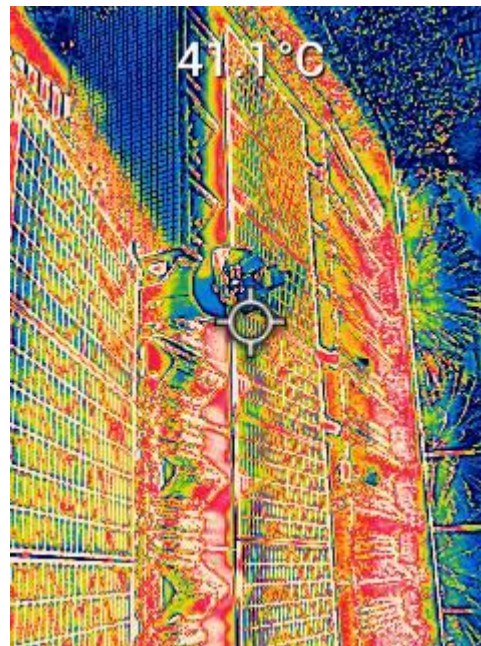
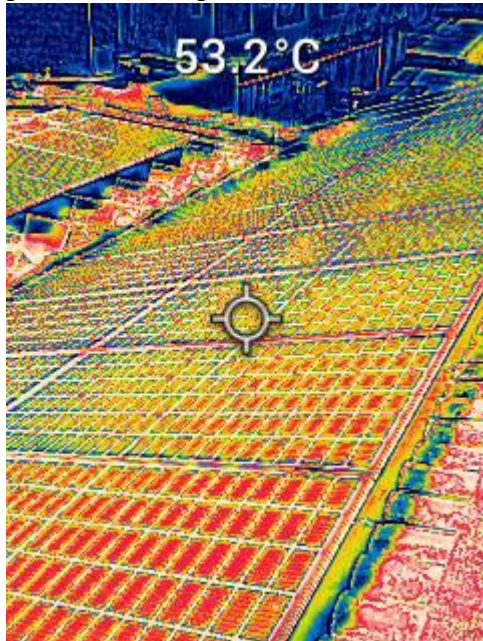
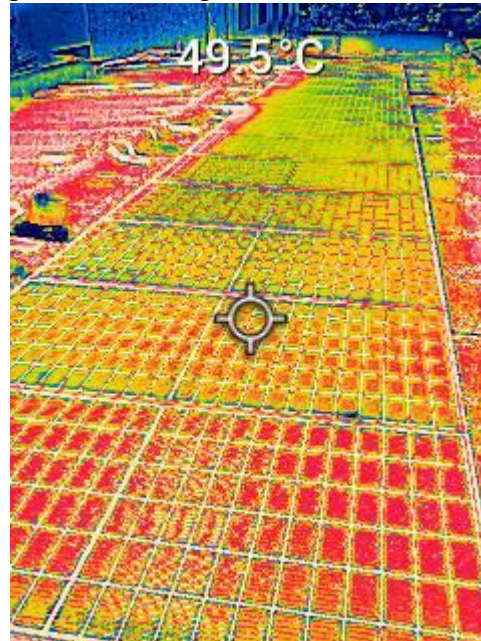
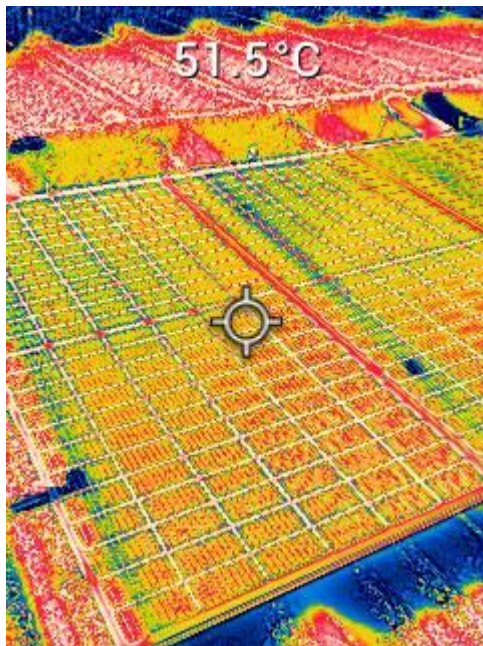
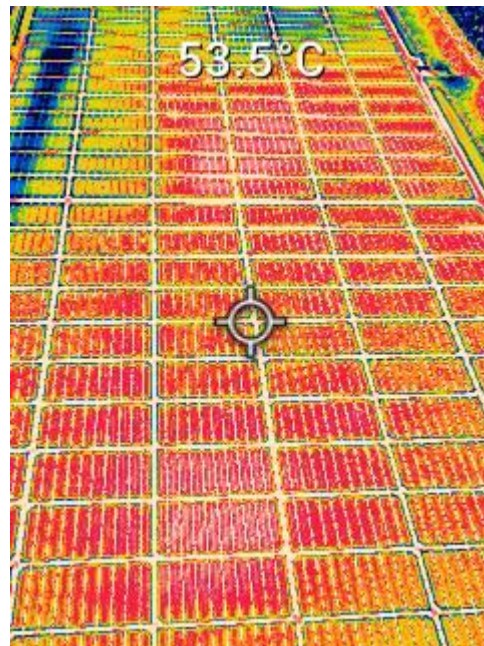
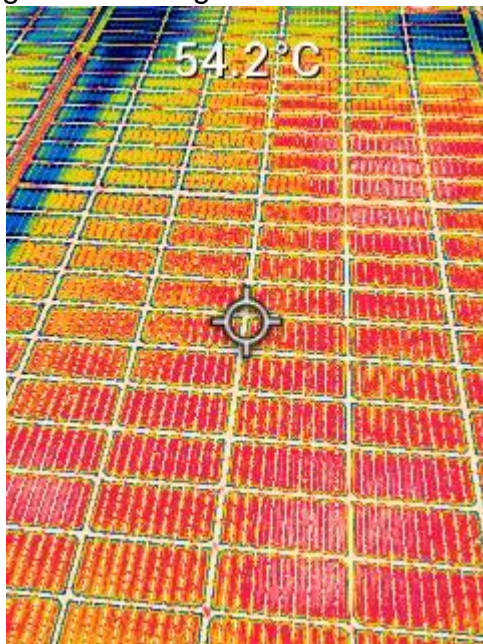
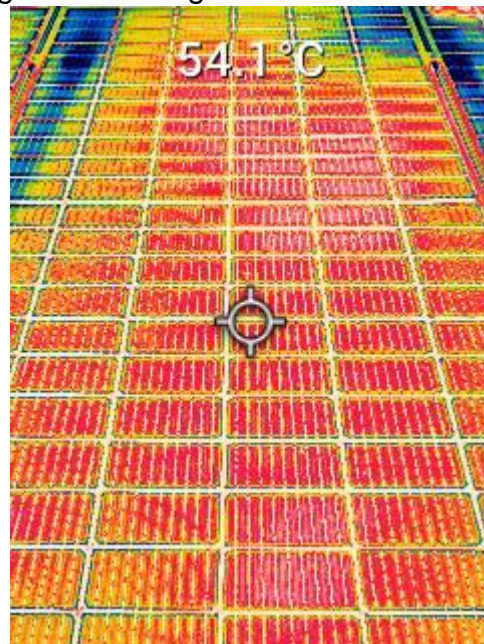
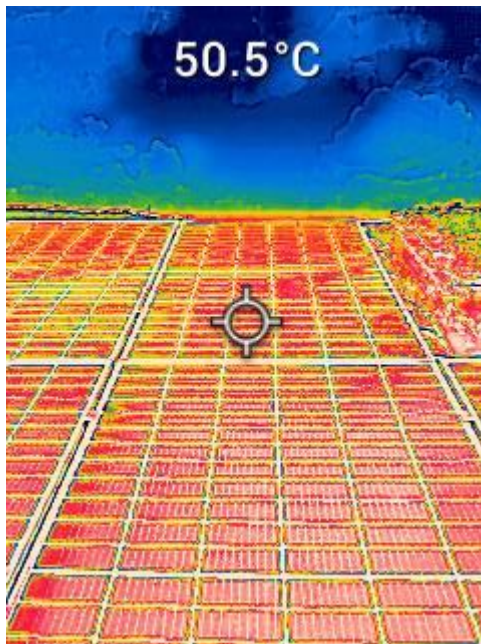
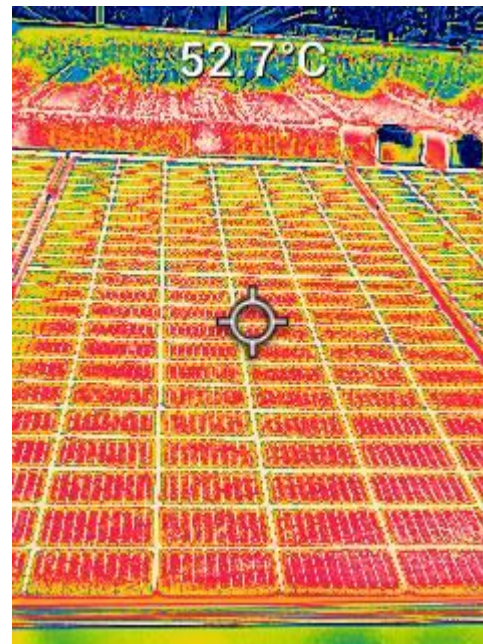
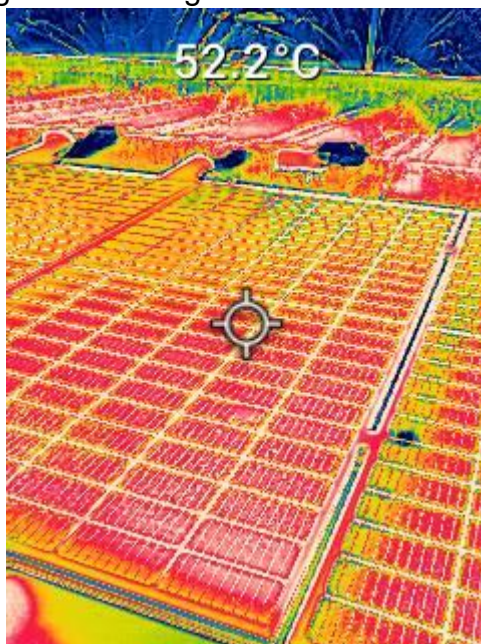
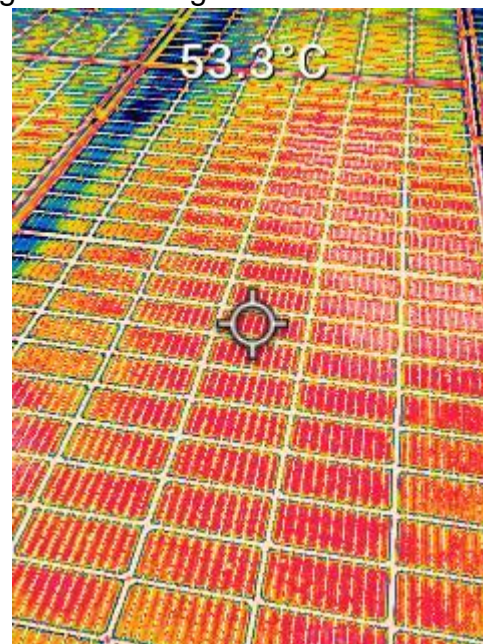
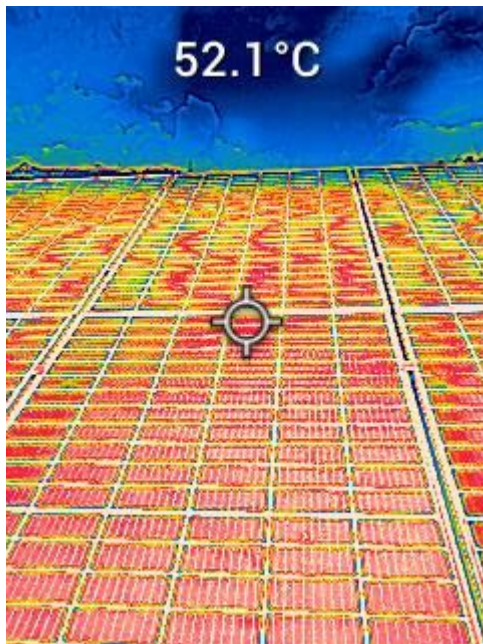
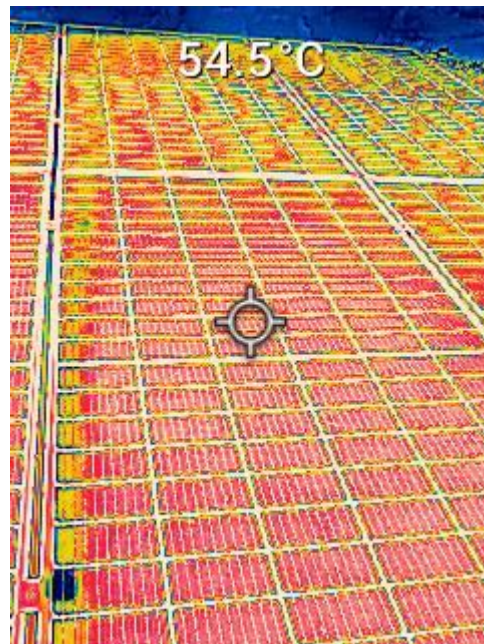
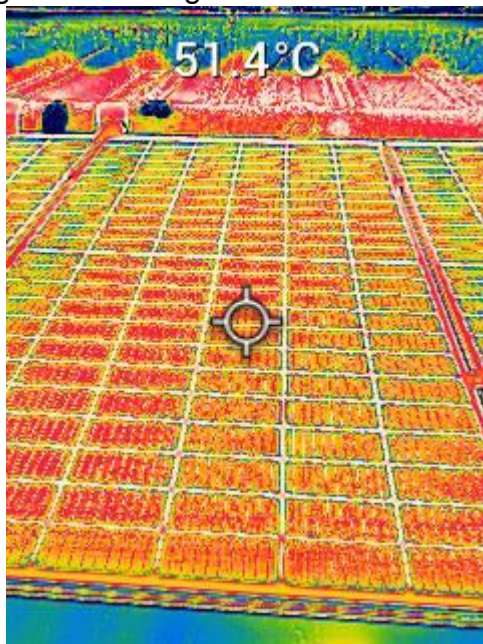
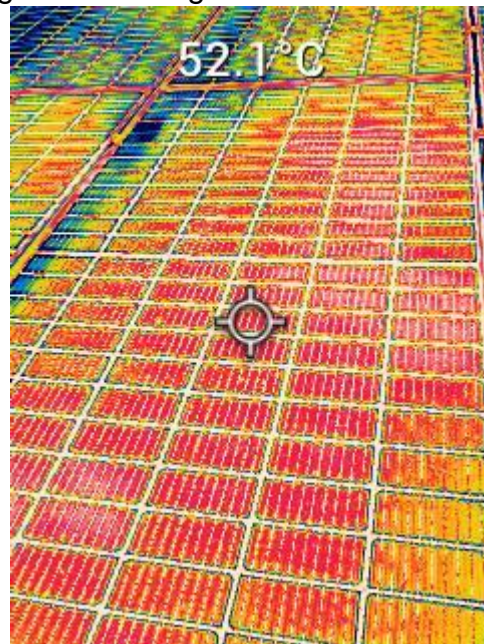
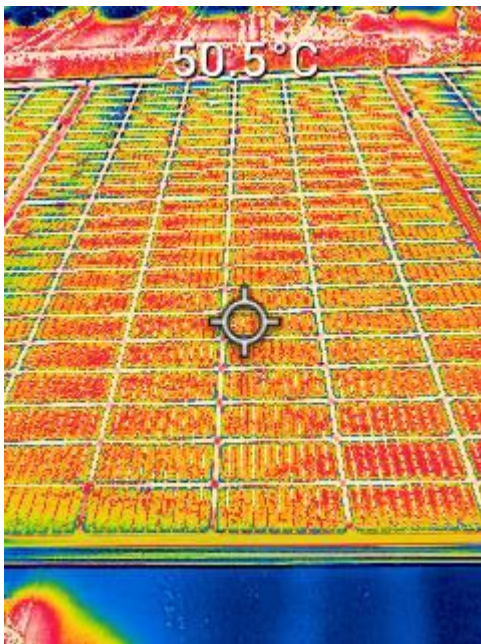
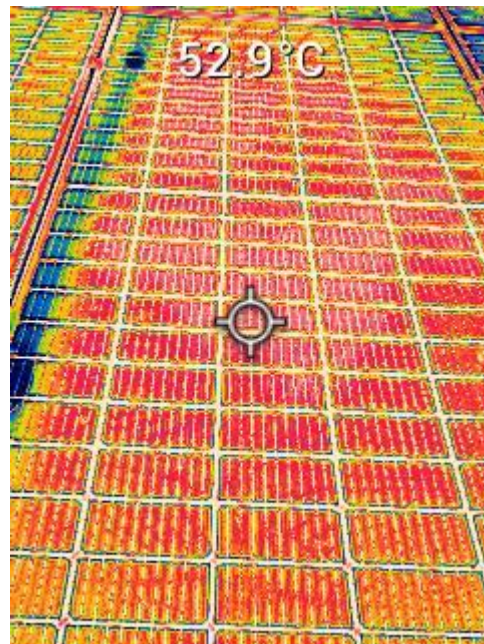
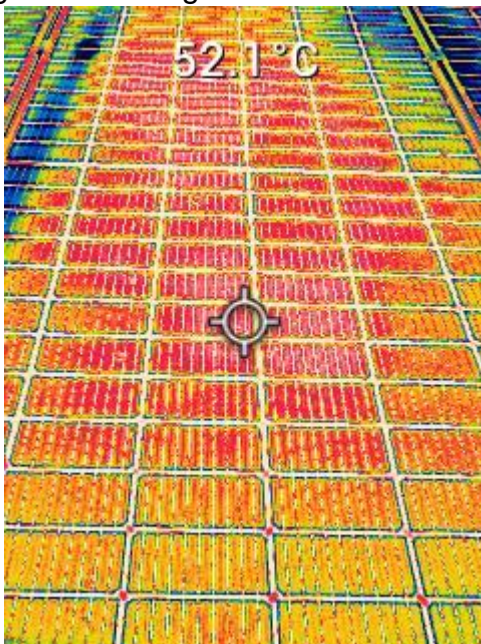
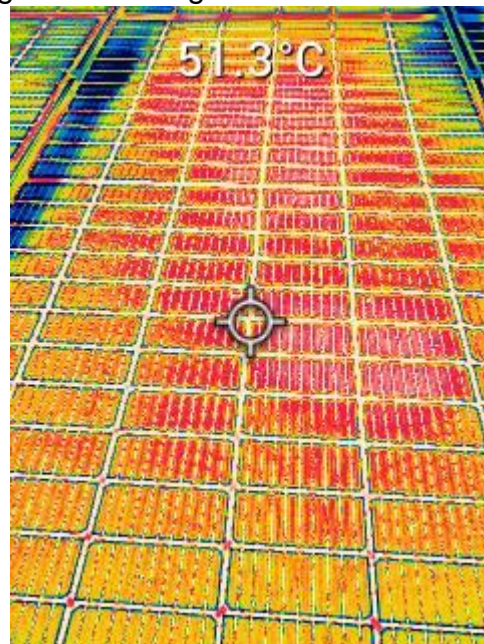
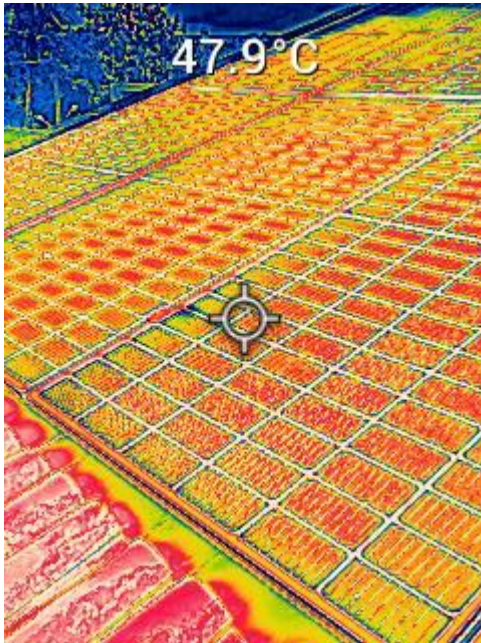
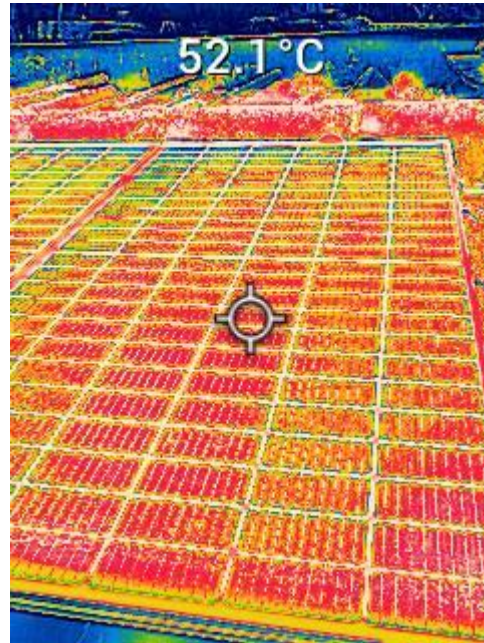
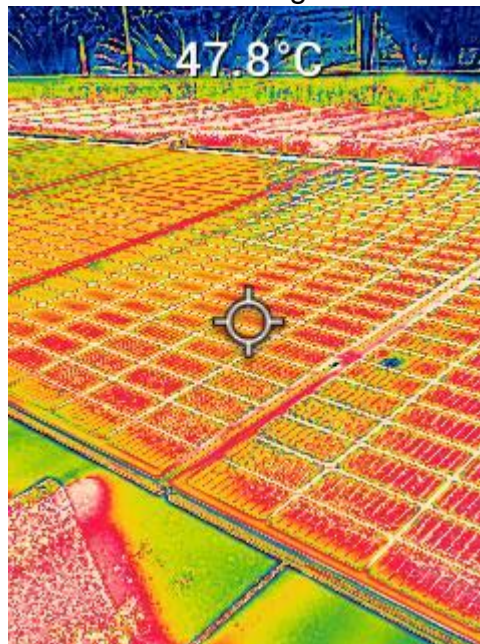
Os resultados destes testes podem serem observados nas Figuras 6 a 32 apresentadas abaixo. Salienta-se que, durante a inspeção nenhum módulo apresentou temperatura absoluta próxima ou maior que 100° C, ou seja, nenhum módulo em operação apresentou anomalia térmica de acordo com esse teste.

Além disso, conforme a Tabela 1, em pleno funcionamento às 10:00h o sistema apresentou todas as temperaturas abaixo 60°C e se pode constatar temperatura média de 46,7°C.

Por fim, a temperatura dos módulos apresentou característica relativamente uniforme, sem nenhuma diferença de temperatura significativa ou pontos quentes.

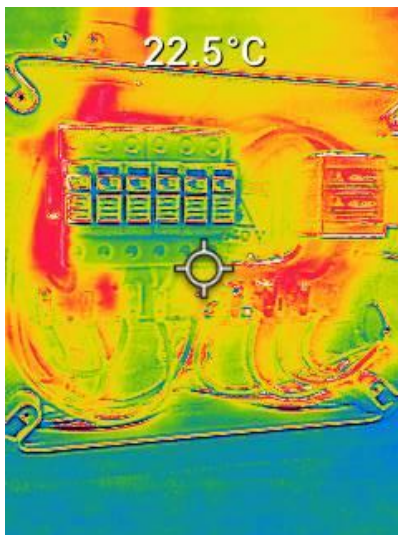
De forma similar ao ensaio realizado com os módulos fotovoltaicos, também para verificar diferenças significativas de temperatura e pontos quentes, todos os quadros do sistema gerador foram inspecionados. O resultado dessa inspeção pode ser demonstrado nas Figuras 33 e 35 apresentadas nesta seção.

Figura 33 – Imagem com a câmera térmica da stringbox do inversor 1.

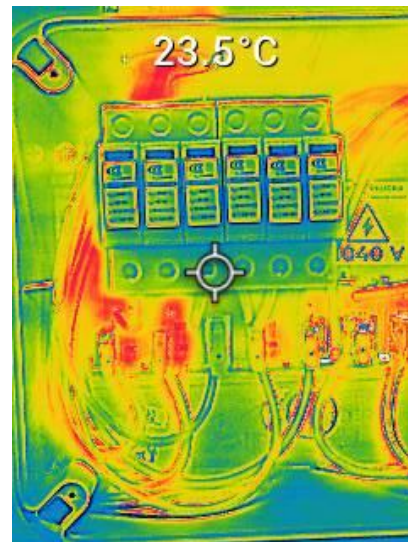
Figura 34 – Imagem com a câmera térmica da stringbox do inversor 2.

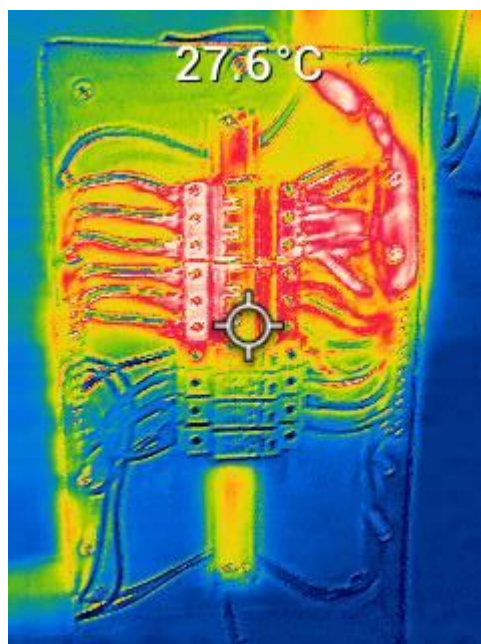
Figura 35 – Imagem com a câmera térmica do quadro principal da conexão CA.

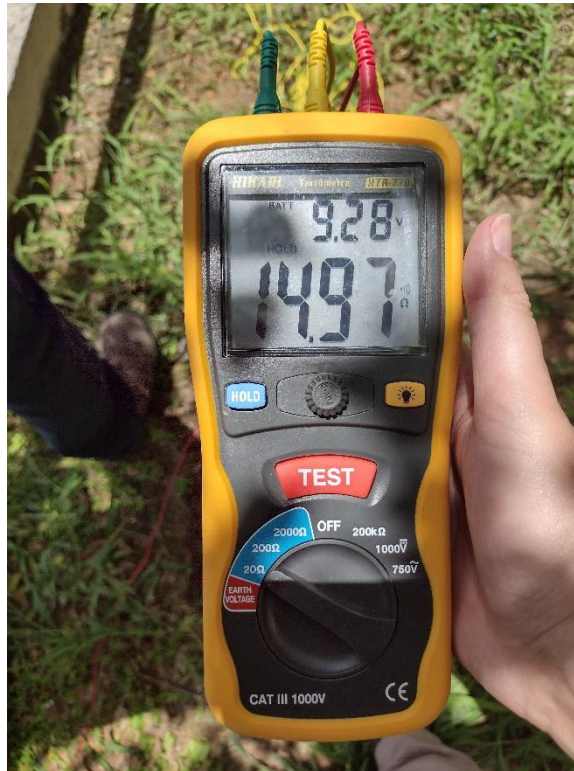
Esse teste consiste na aferição da resistência de aterramento, para esse teste é utilizado o terrômetro. A resistência de aterramento ficou de $R = 14,97\Omega$, sendo que o máximo permitido é de $R = 10\Omega$. Desta forma, o aterramento estava fora dos parâmetros exigidos, sendo necessário a instalação de mais uma haste de aterramento, que foi efetuado no dia seguinte. A Figura 25, mostra a medição com o equipamento *in loco*.

Figura 36 – Medição com o terrômetro da resistência de aterramento.

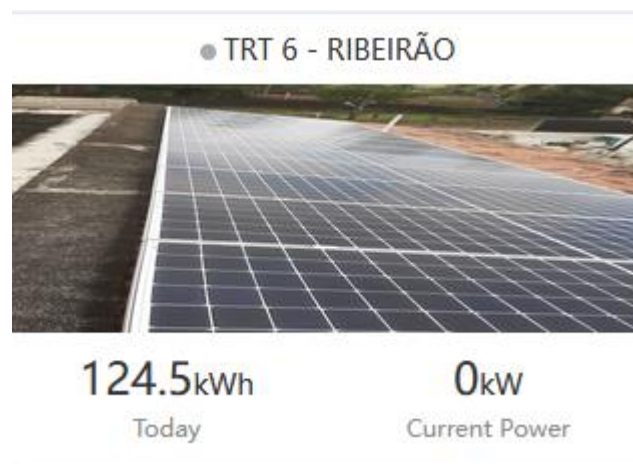
O sistema de monitoramento da Growatt da unidade de Ribeirão está online e funcionando. Figura 37 mostra que o sistema está online.

Figura 37 – Sistema de monitoramento de Ribeirão.

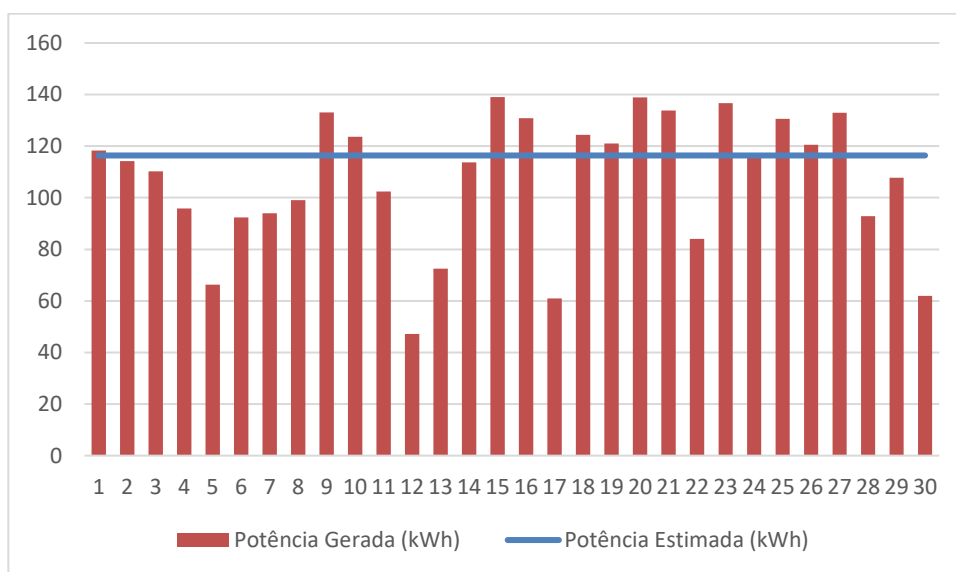
Gráfico 1 – Geração do mês de junho comparada com a média estimada.

A potência gerada no mês de novembro ficou em 3215,8 kWh e a geração estimada para esse período era de 3491,79 kWh. Desta forma, tivemos um rendimento de 92% do sistema solar durante esse período em questão.

Portanto, pode-se concluir que, em termos de geração, o sistema solar apresentou comportamento dentro do esperado.
