## **RELATÓRIO DE COMISSIONAMENTO GERADOR FOTOVOLTAICO 48,5 kWp**

**BARREIROS – PE**

**2022**

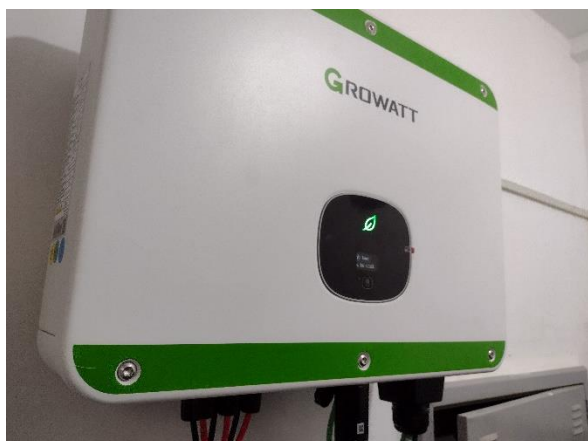
Figura 1 – Foto do inversor 1.

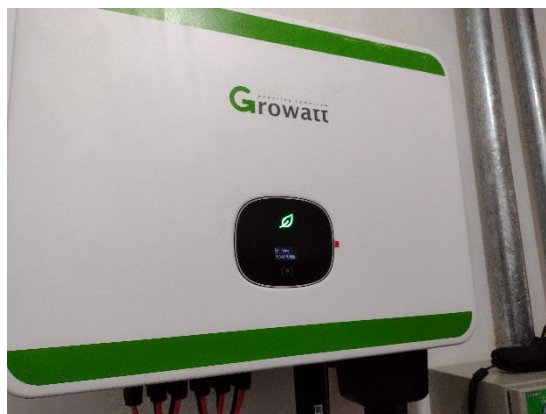
Figura 2 - Foto do inversor 2.

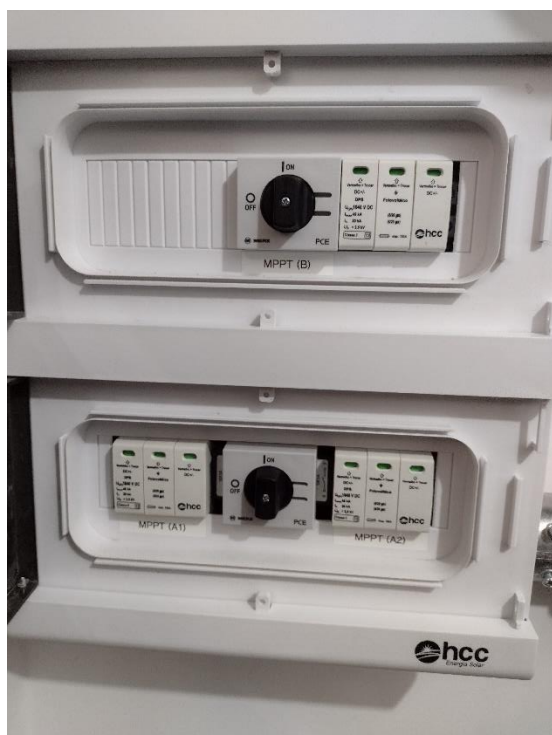
Figura 3 - Identificação das stringbox seguindo o projeto do inversor 1.

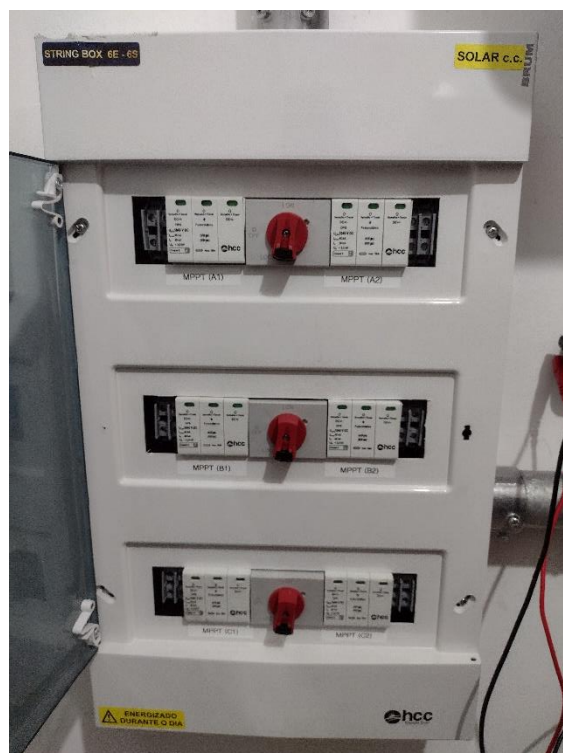
Figura 4 - Identificação das stringbox seguindo o projeto do inversor 2.

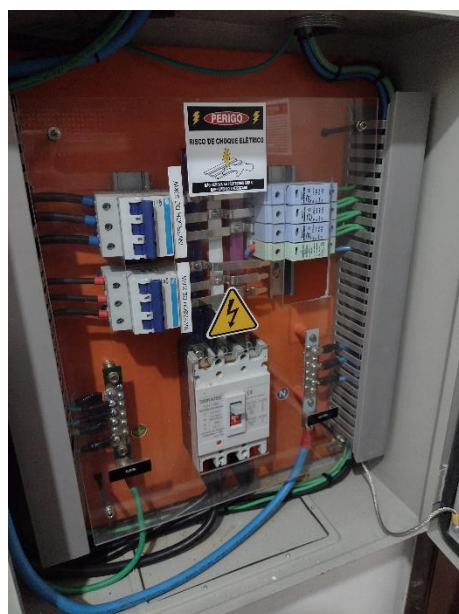
Figura 5 – Quadro geral dos disjuntores.

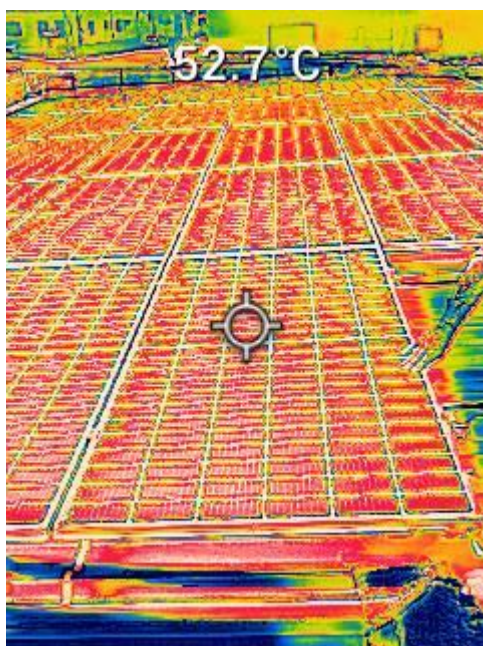
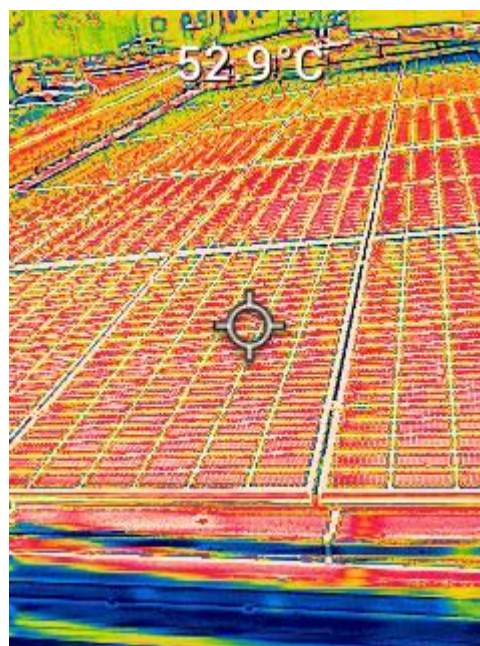
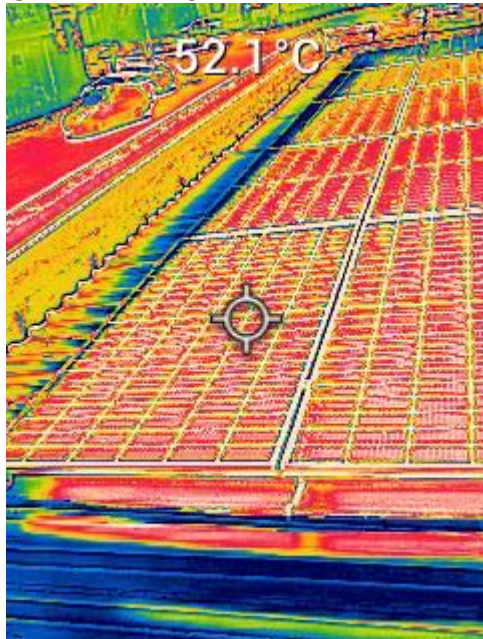
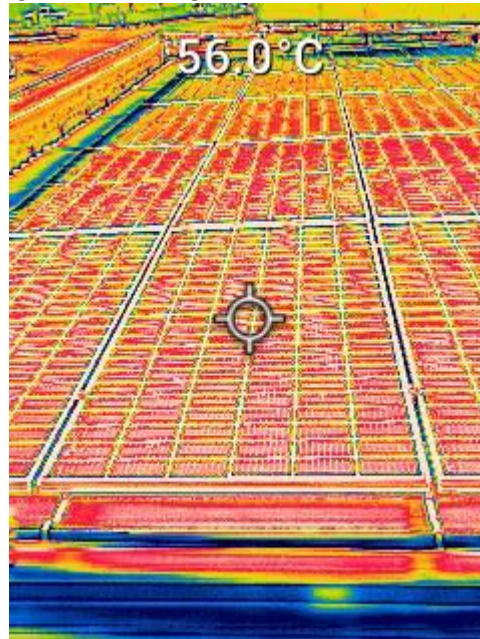
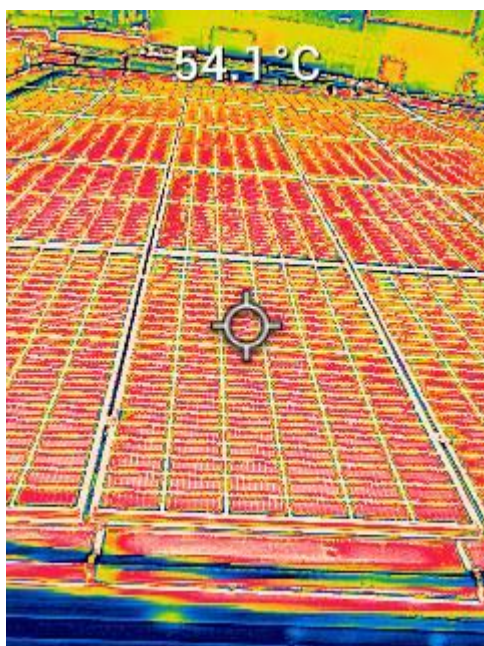
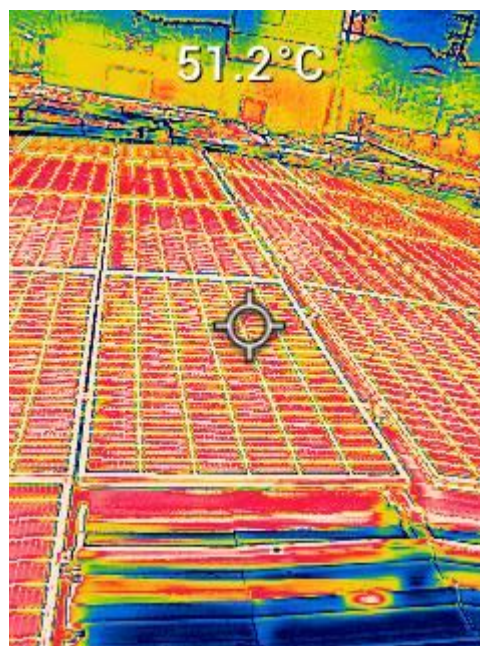
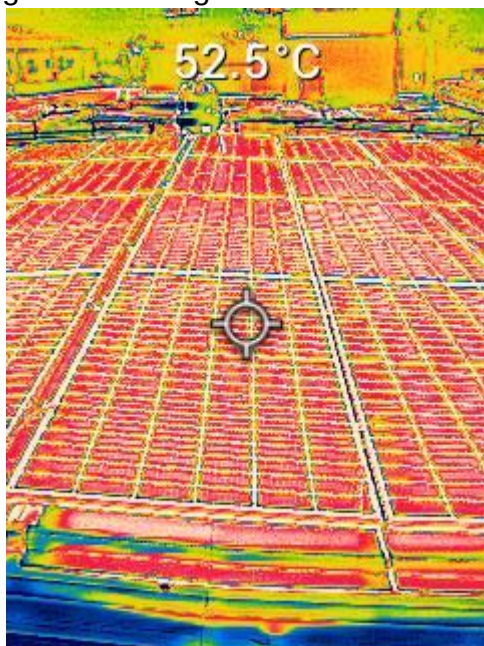
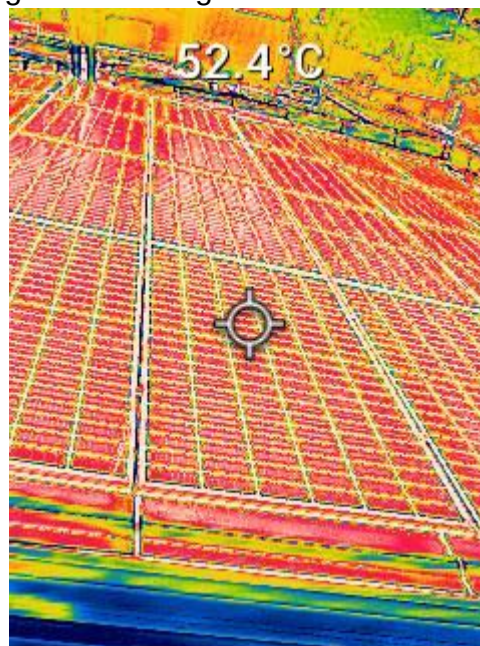
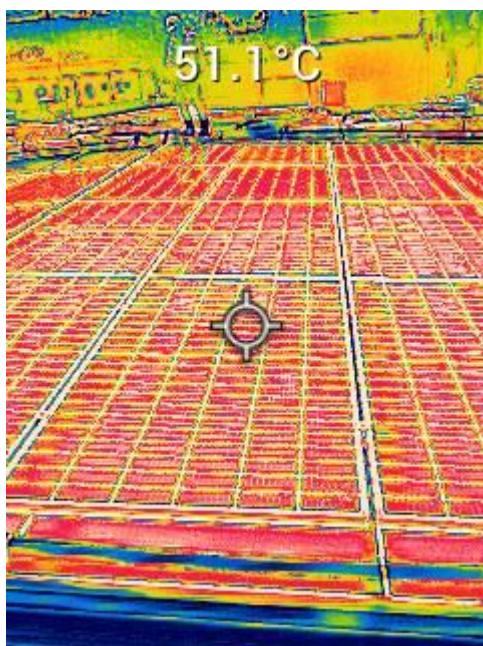
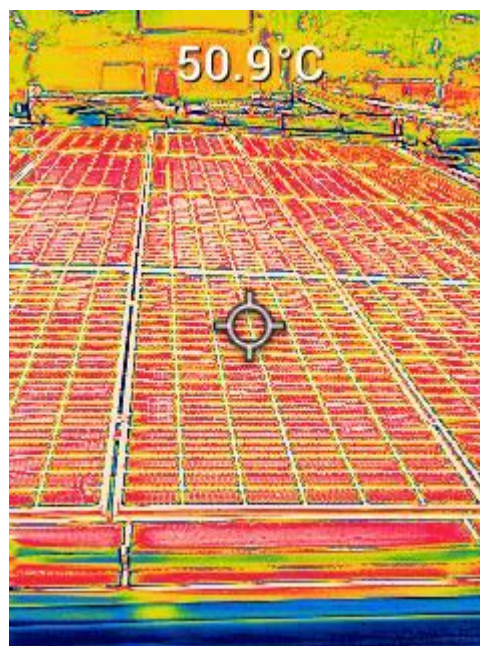
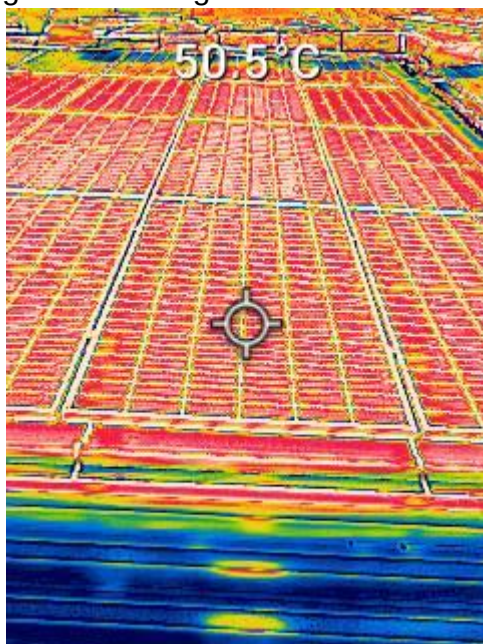
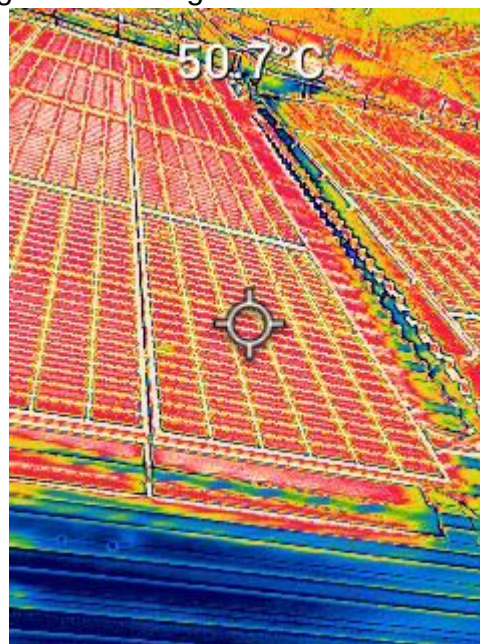
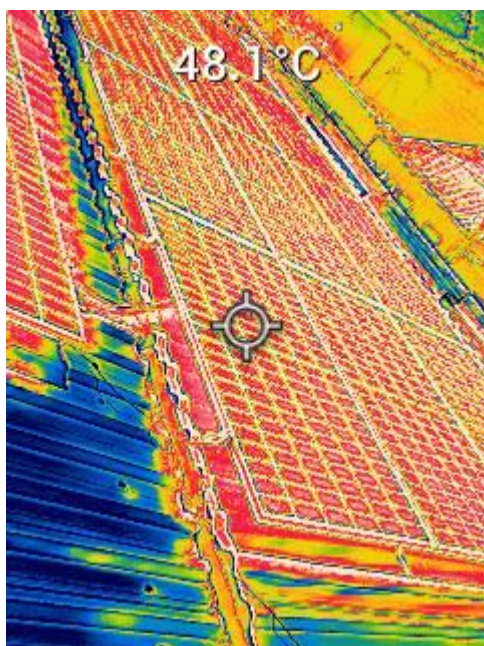
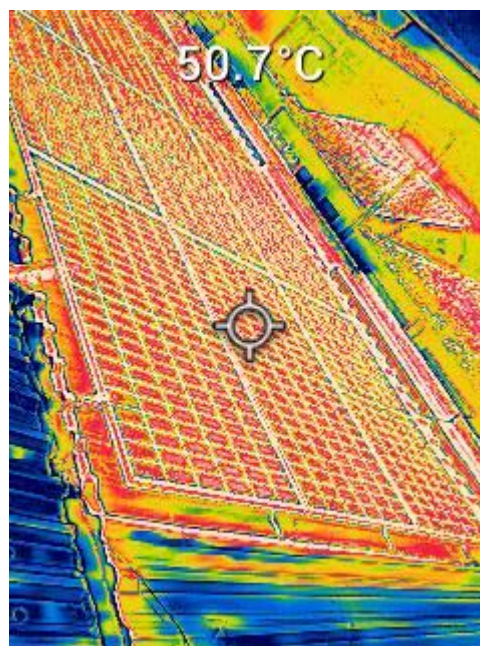
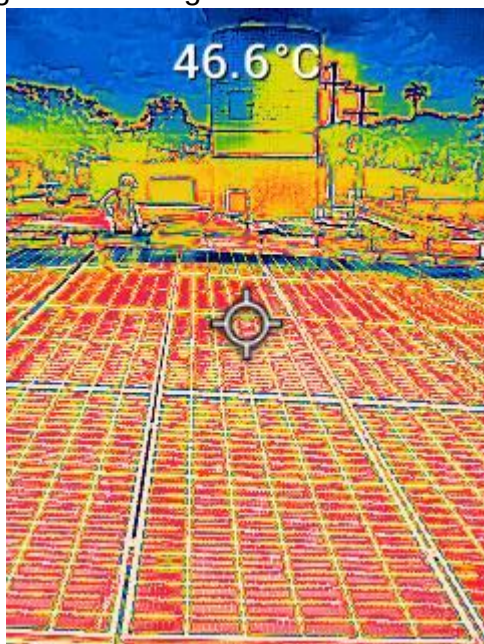
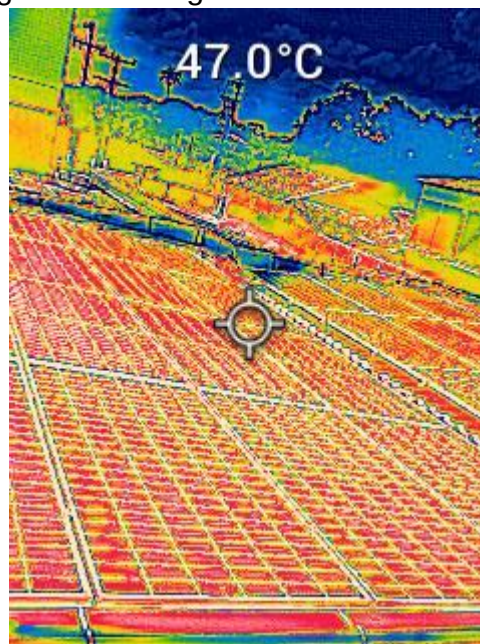
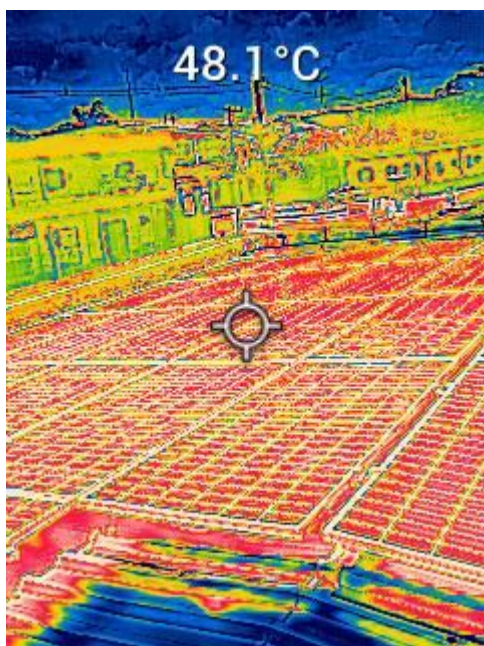
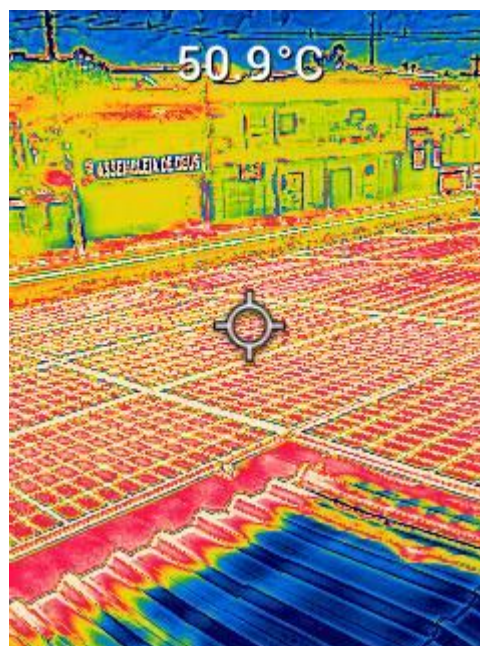
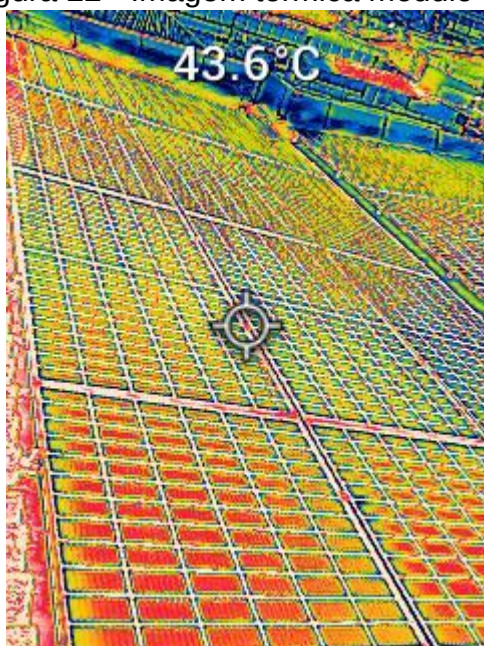
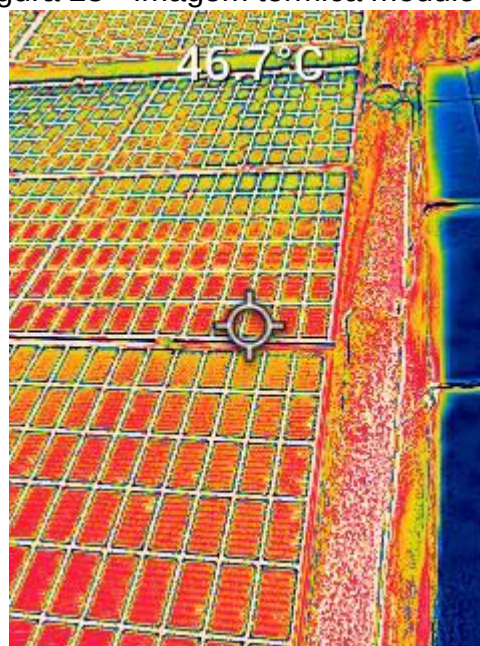
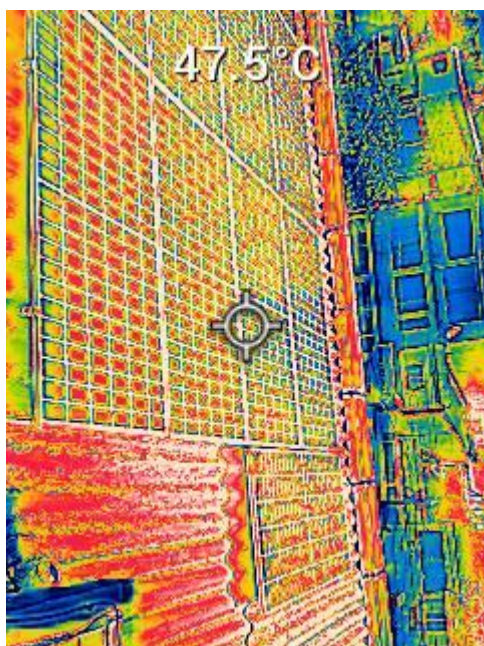
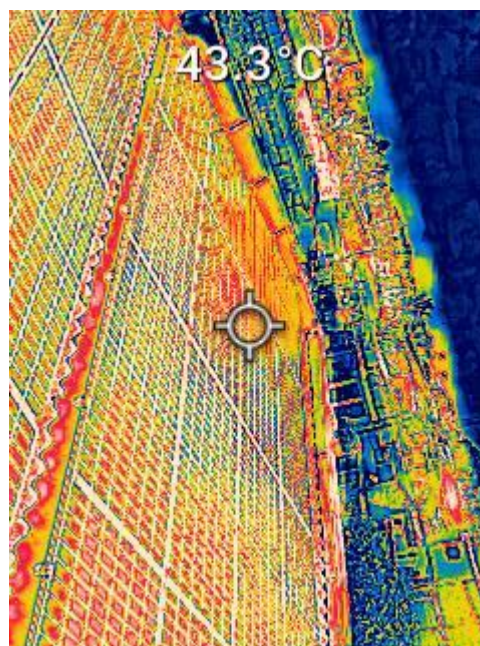
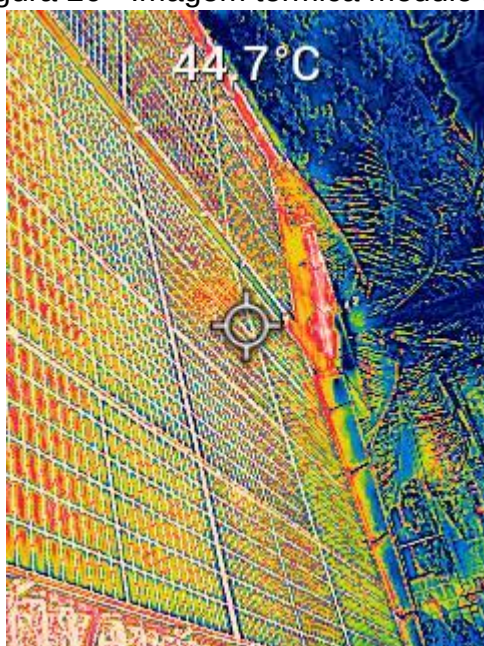
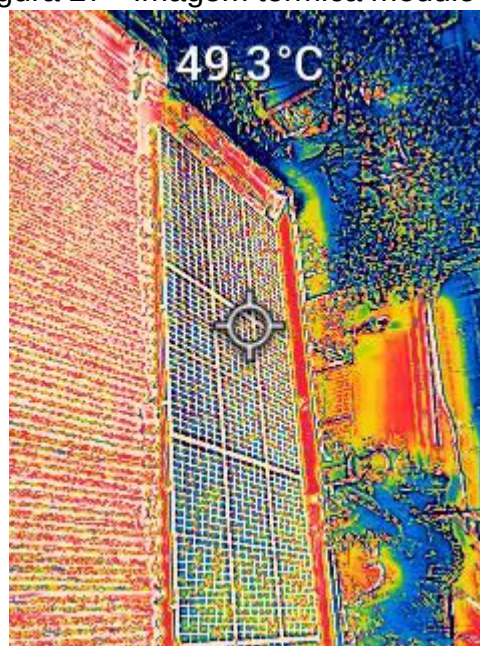
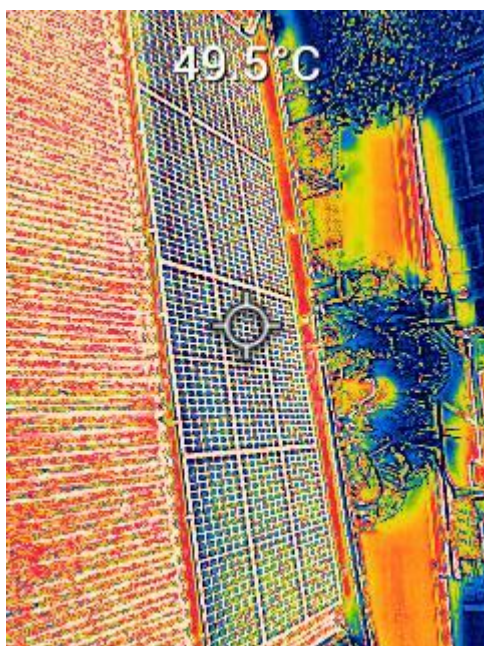
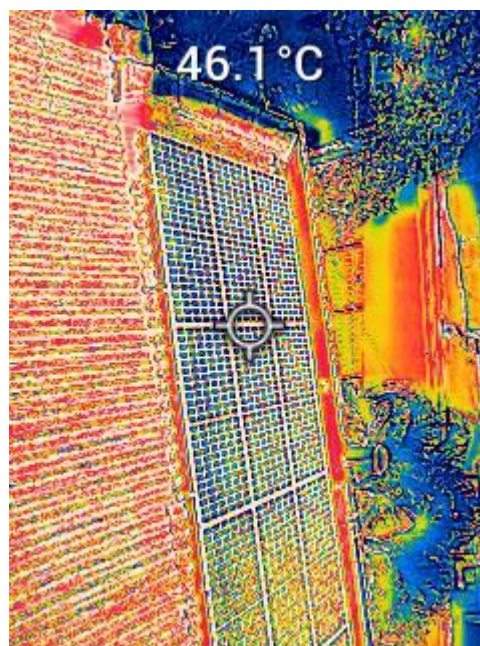
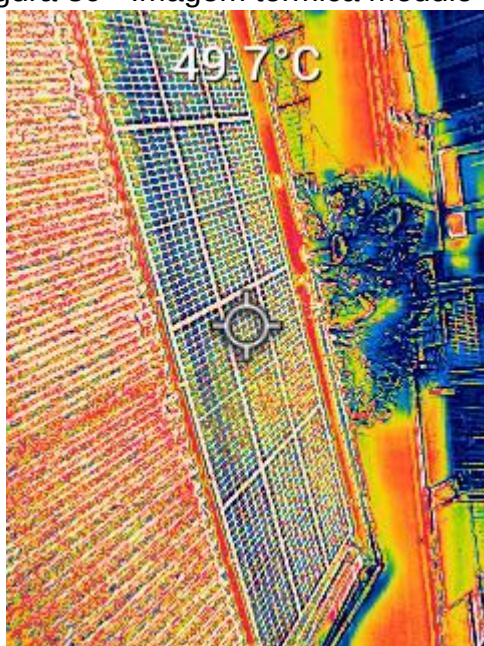
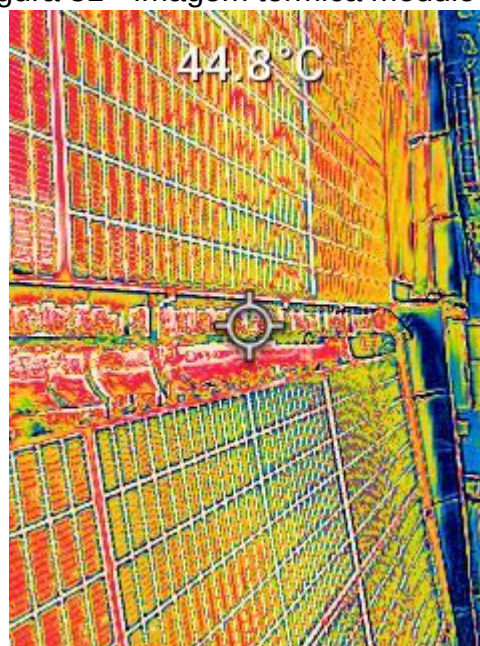
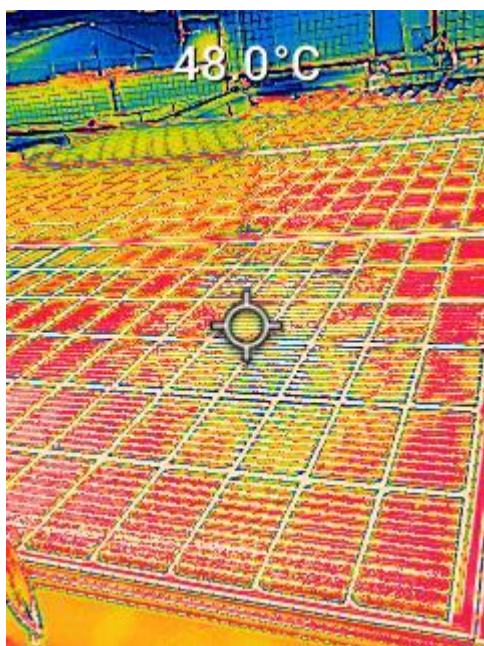
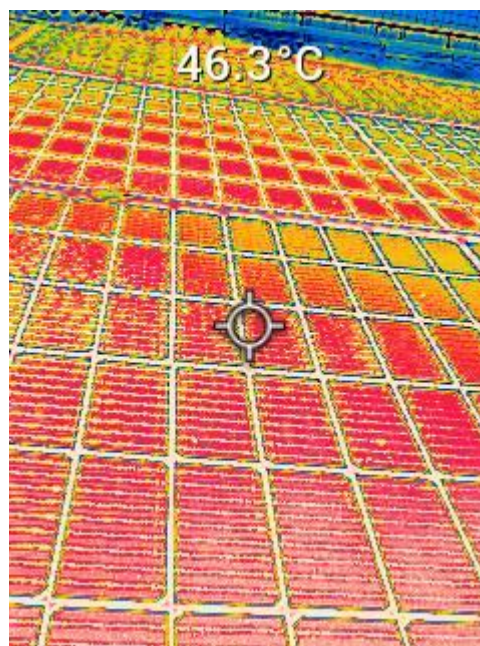
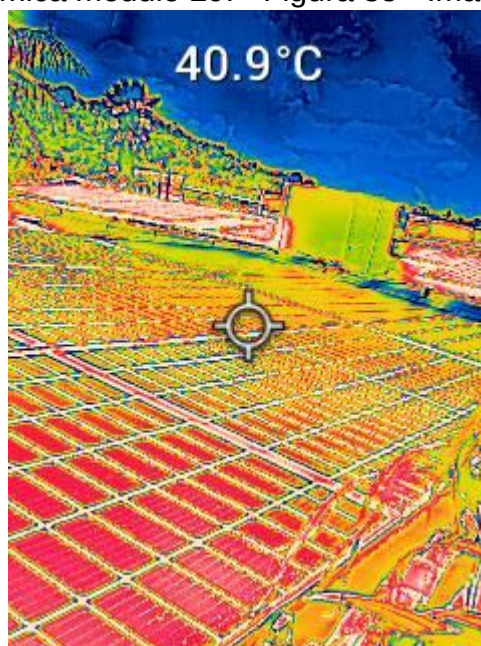
Os resultados destes testes podem serem observados nas Figuras 6 a 36 apresentadas abaixo. Salienta-se que, durante a inspeção nenhum módulo apresentou temperatura absoluta próxima ou maior que 100° C, ou seja, nenhum módulo em operação apresentou anomalia térmica de acordo com esse teste.

Além disso, conforme a Tabela 1, em pleno funcionamento às 11:00h o sistema apresentou todas as temperaturas abaixo 60°C e se pode constatar temperatura média de 49°C.

Por fim, a temperatura dos módulos apresentou característica relativamente uniforme, sem nenhuma diferença de temperatura significativa ou pontos quentes.

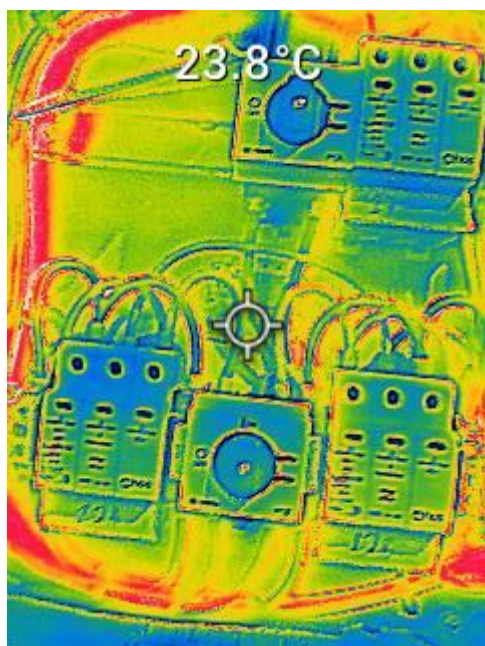
De forma similar ao ensaio realizado com os módulos fotovoltaicos, também para verificar diferenças significativas de temperatura e pontos quentes, todos os quadros do sistema gerador foram inspecionados. O resultado dessa inspeção pode ser demonstrado nas Figuras 37 e 39 apresentadas nesta seção.

Figura 37 – Imagem com a câmera térmica da stringbox do inversor 1.

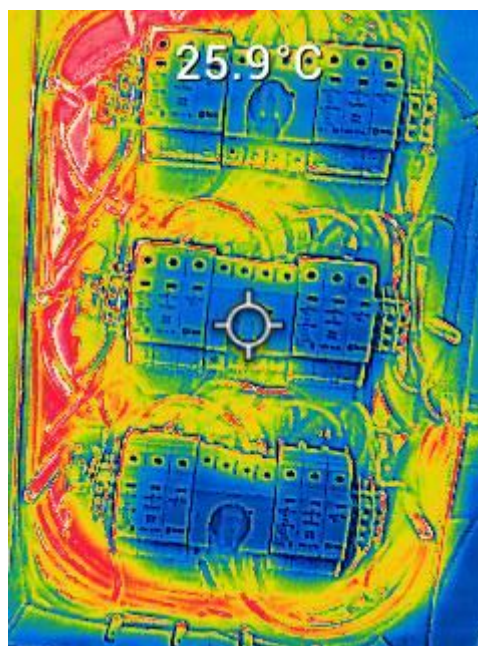
Figura 38 – Imagem com a câmera térmica da stringbox do inversor 2.

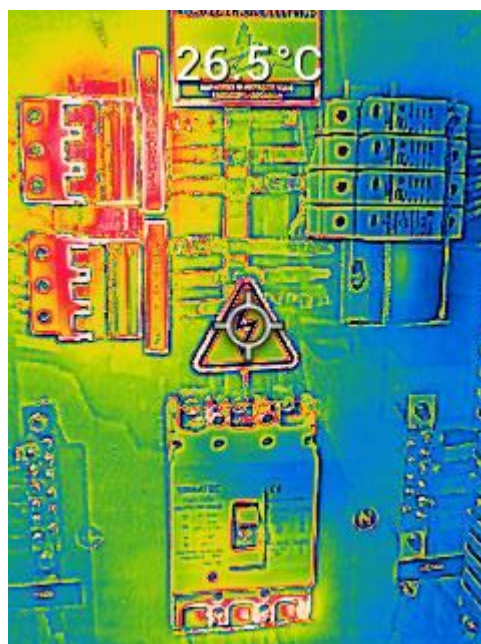
Figura 39 – Imagem com a câmera térmica do quadro principal da conexão CA.

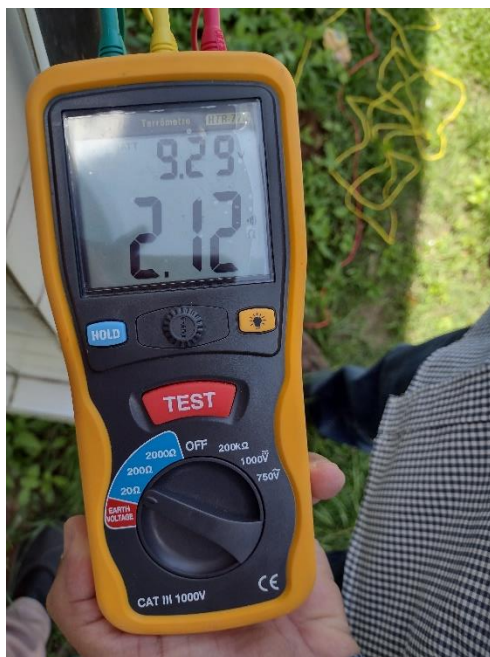
Esse teste consiste na aferição da resistência de aterramento, para esse teste é utilizado o terrômetro. A resistência de aterramento ficou de  $R = 2,12\Omega$ , sendo que o máximo permitido é de  $R = 10\Omega$ . Desta forma, o sistema solar está dentro dos parâmetros exigidos. A Figura 40, mostra a medição com o equipamento *in loco*.

Figura 40 – Medição com o terrômetro da resistência de aterramento.

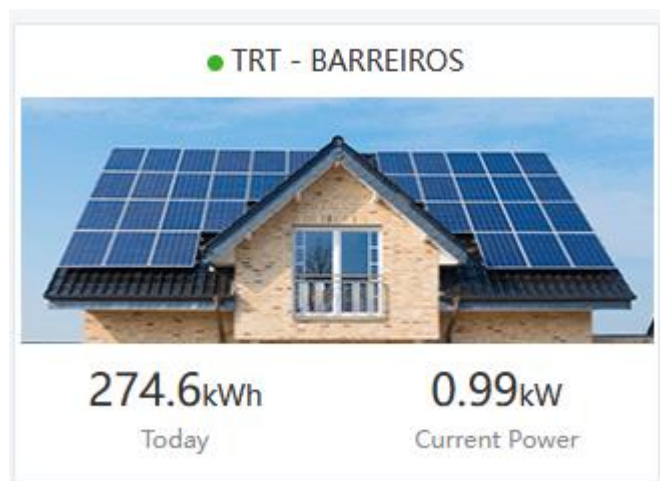
O sistema de monitoramento da Growatt da unidade de Barreiros está online e funcionando. Figura 41 mostra que o sistema está online.

Figura 41 – Sistema de monitoramento de Barreiros.

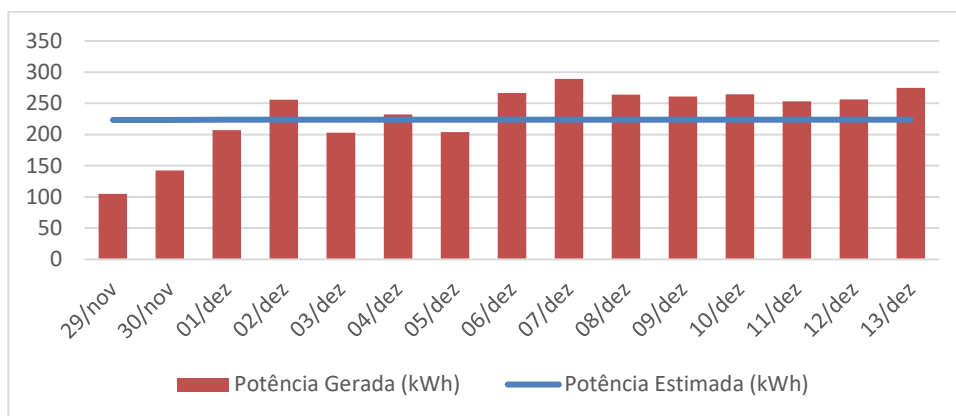
Gráfico 1 – Geração do mês de junho comparada com a média estimada.

A potência gerada nos quinze dias analisados ficou em 3480,7 kWh e a geração estimada para esse período era de 3357,63 kWh. Desta forma, tivemos um rendimento de 104% do sistema solar durante esse período em questão.

Portanto, pode-se concluir que, em termos de geração, o sistema solar apresentou comportamento dentro do esperado.
