RELATÓRIO DE COMISSIONAMENTO GERADOR FOTOVOLTAICO 32,04 kWp

IPOJUCA – PE

2022

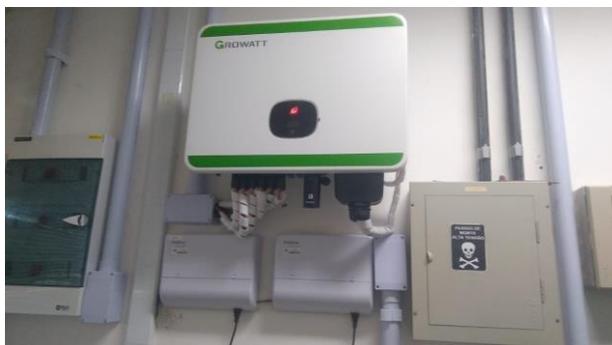
Figura 1 – Foto do inversor.

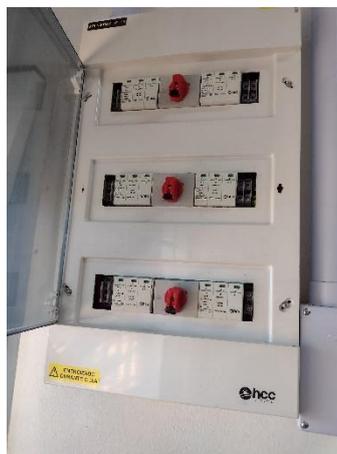
Figura 2 – Foto da stringbox.

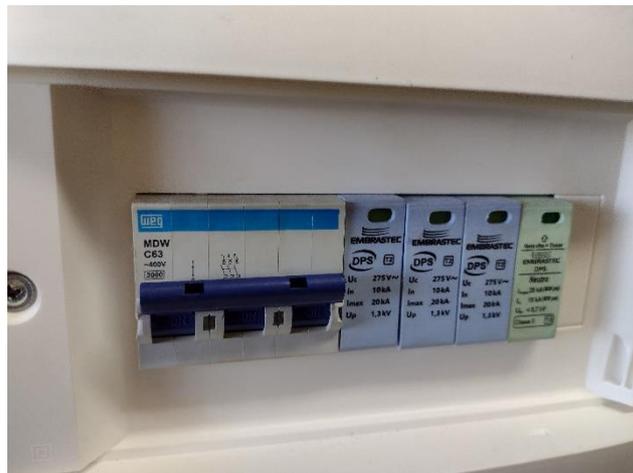
Figura 3 – Quadro geral dos disjuntores.

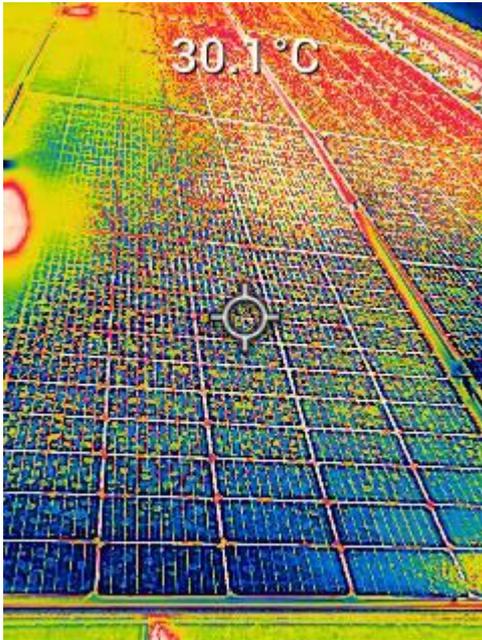
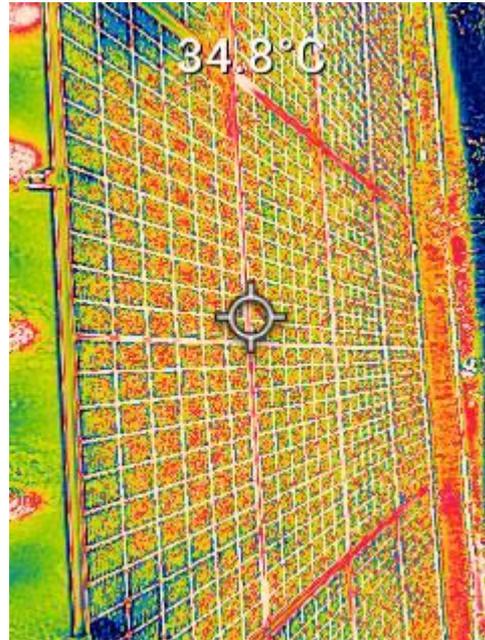
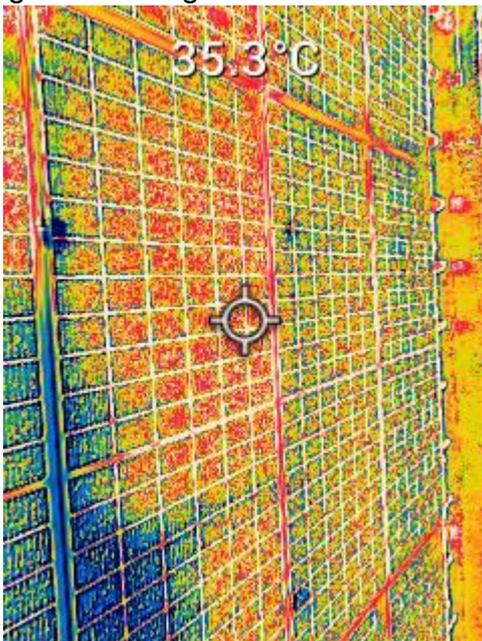
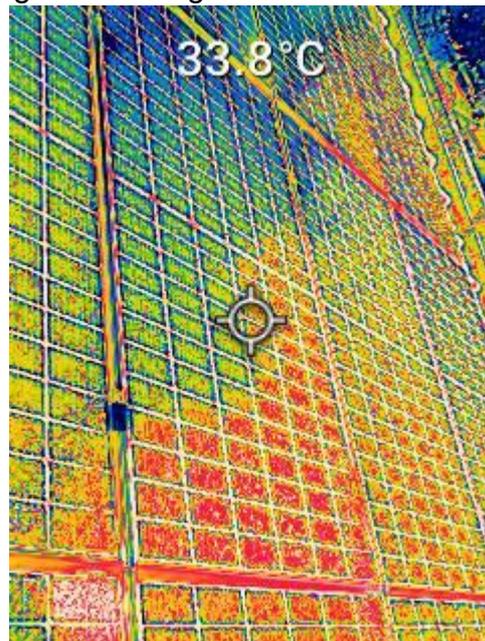
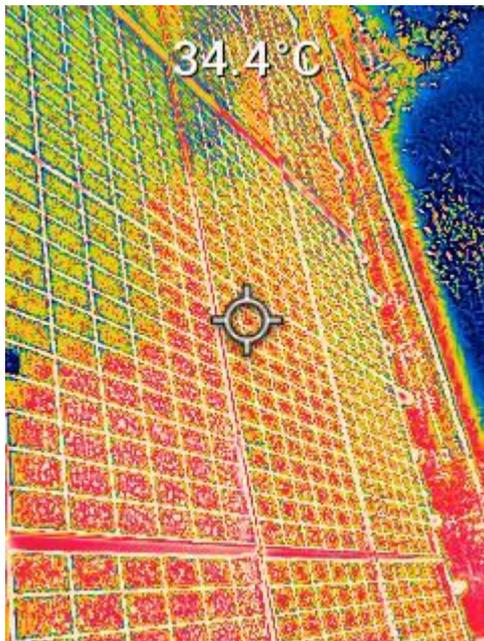
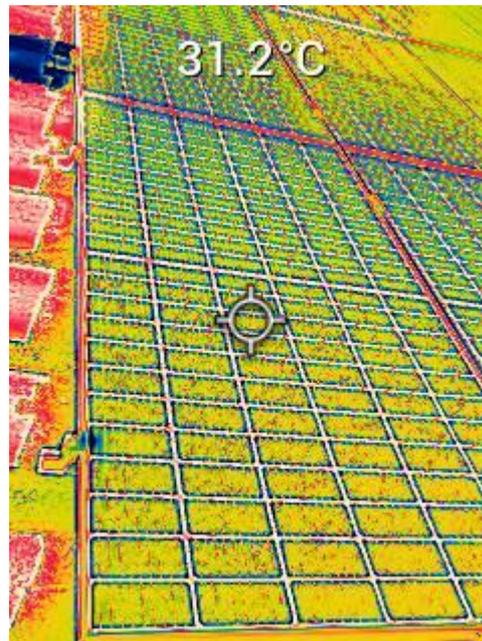
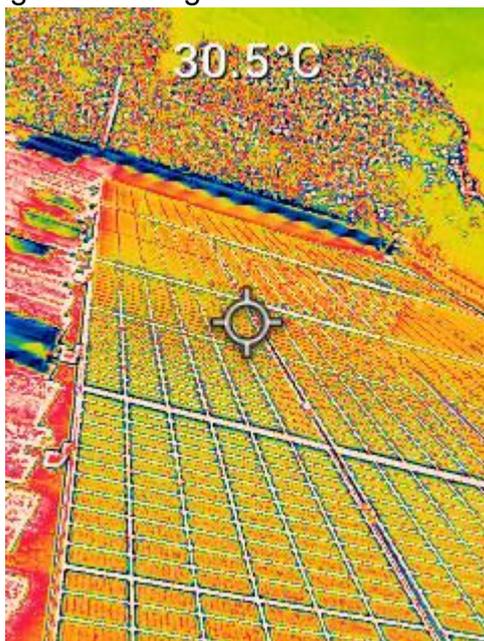
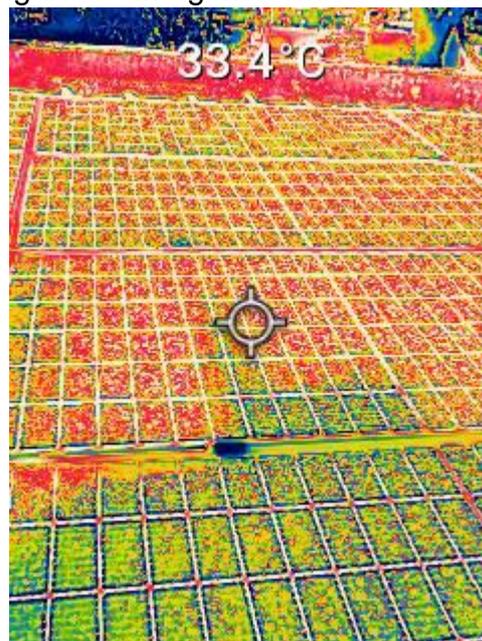
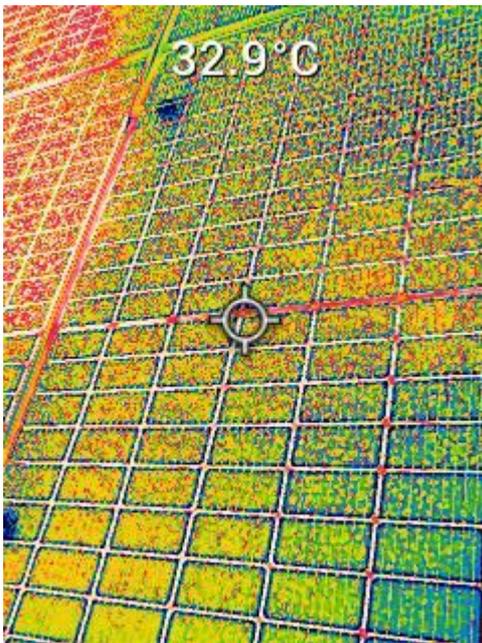
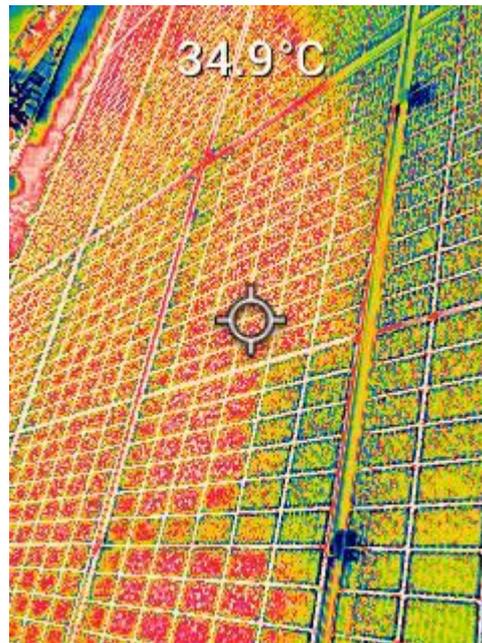
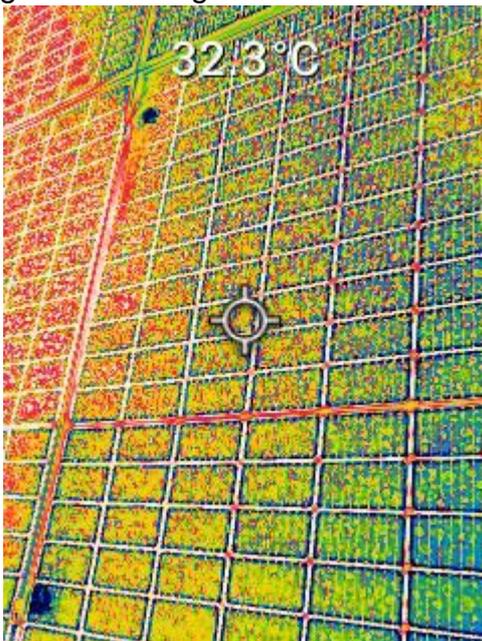
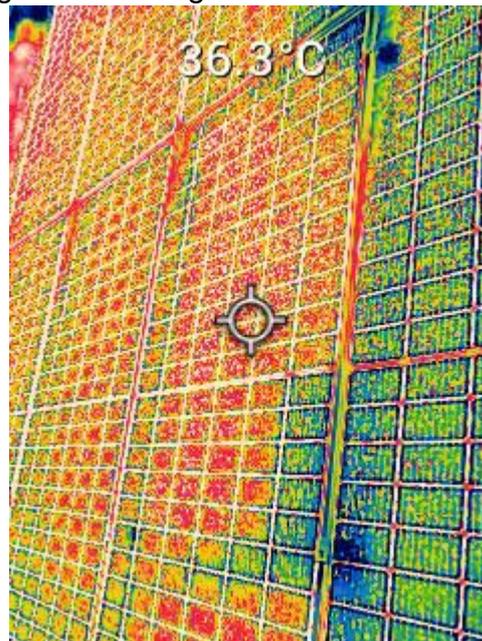
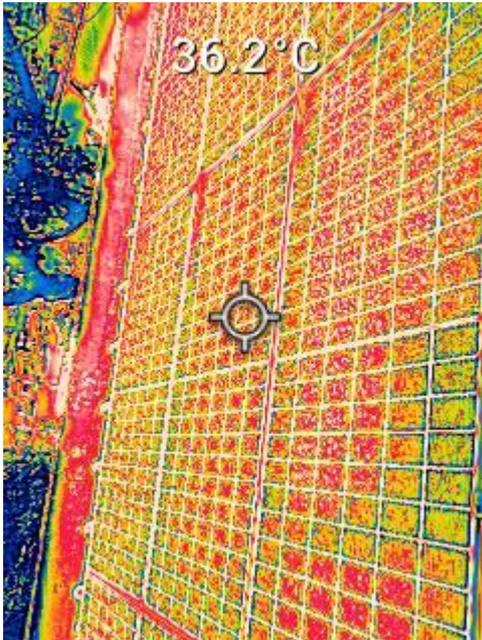
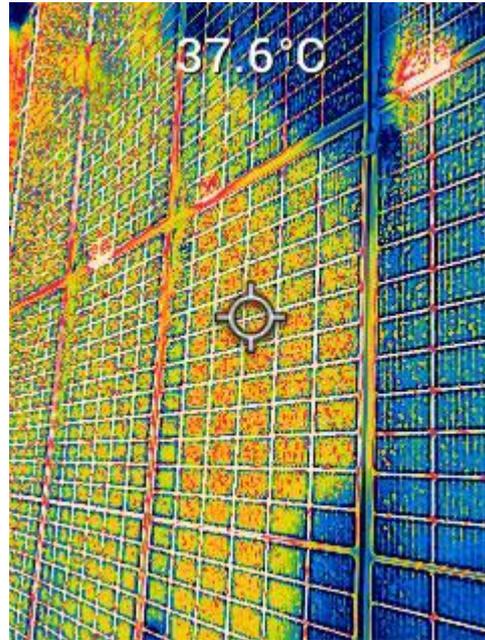
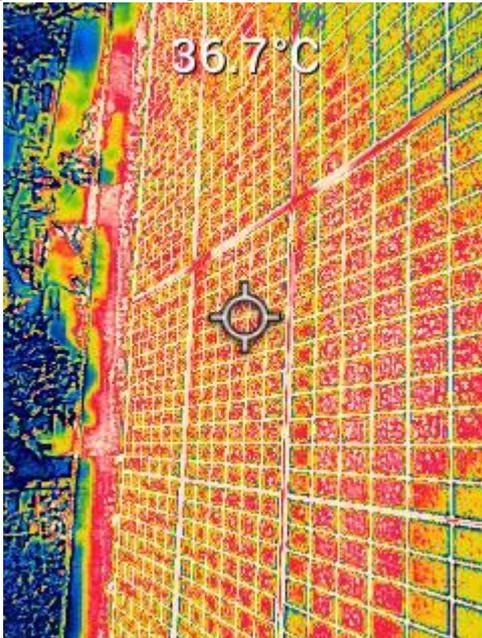
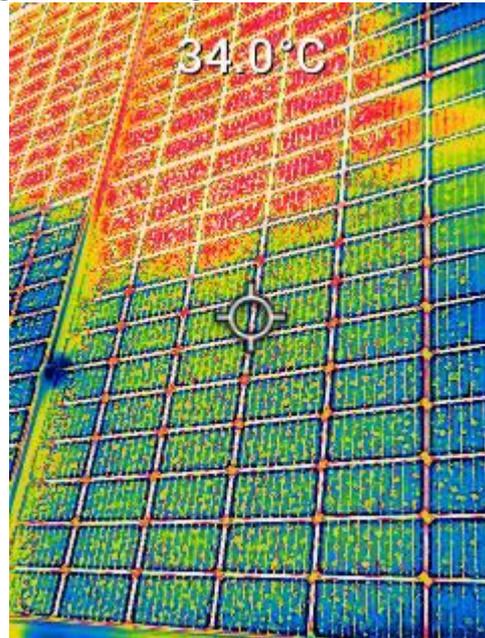
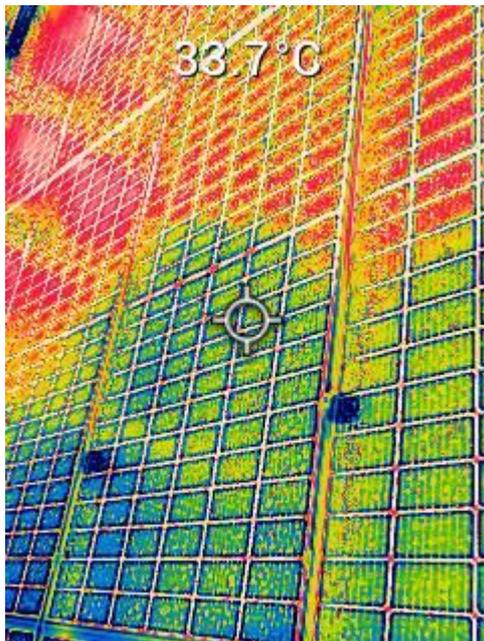
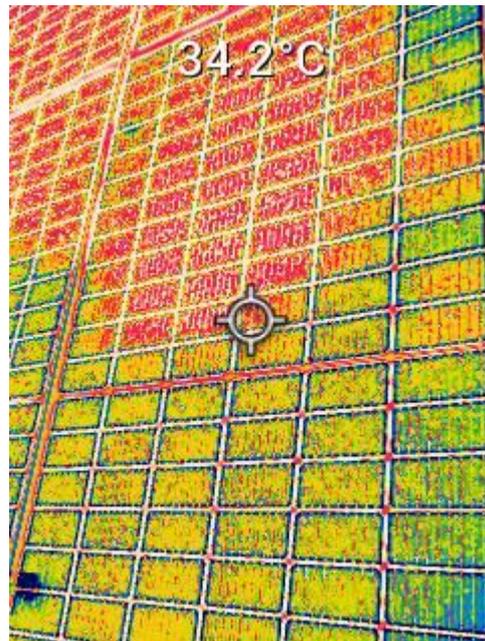
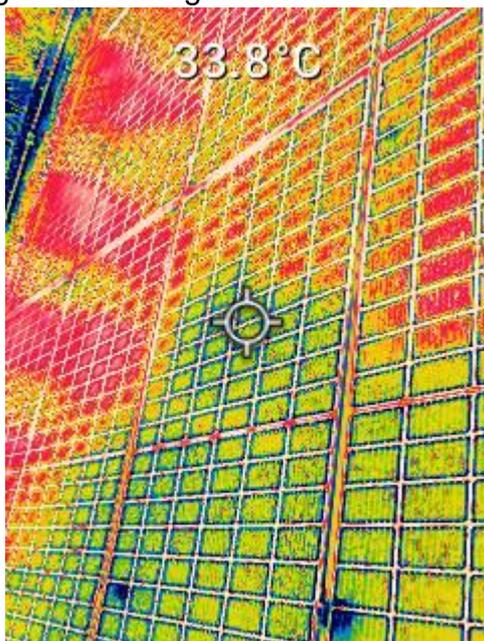
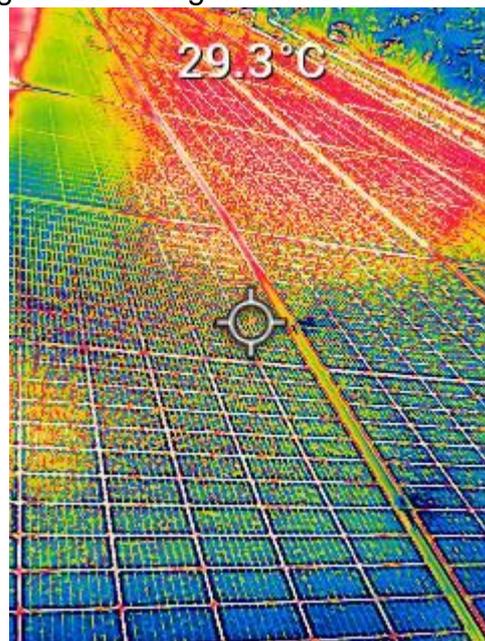
Os resultados destes testes podem serem observados nas Figuras 4 a 23 apresentadas abaixo. Salienta-se que, durante a inspeção nenhum módulo apresentou temperatura absoluta próxima ou maior que 100° C, ou seja, nenhum módulo em operação apresentou anomalia térmica de acordo com esse teste.

Além disso, conforme a Tabela 1, em pleno funcionamento às 15:00h o sistema apresentou todas as temperaturas abaixo 50°C e se pode constatar temperatura média de 33,77°C.

Por fim, a temperatura dos módulos apresentou característica relativamente uniforme, sem nenhuma diferença de temperatura significativa ou pontos quentes.

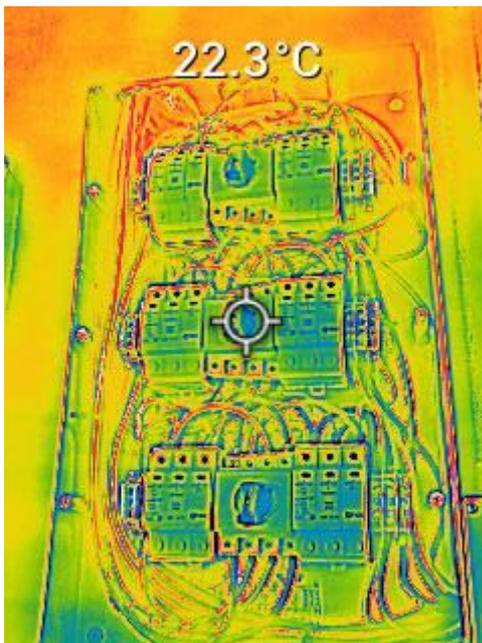
De forma similar ao ensaio realizado com os módulos fotovoltaicos, também para verificar diferenças significativas de temperatura e pontos quentes, todos os quadros do sistema gerador foram inspecionados. O resultado dessa inspeção pode ser demonstrado nas Figuras 24 e 25 apresentadas nesta seção.

Figura 24 – Imagem com a câmera térmica da stringbox.

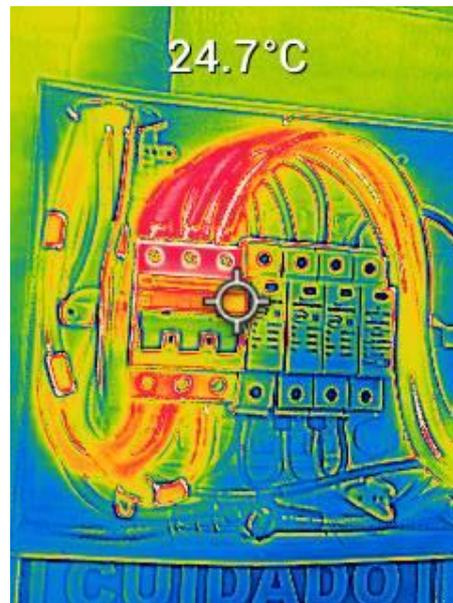
Figura 25 – Imagem com a câmera térmica do quadro principal da conexão CA.

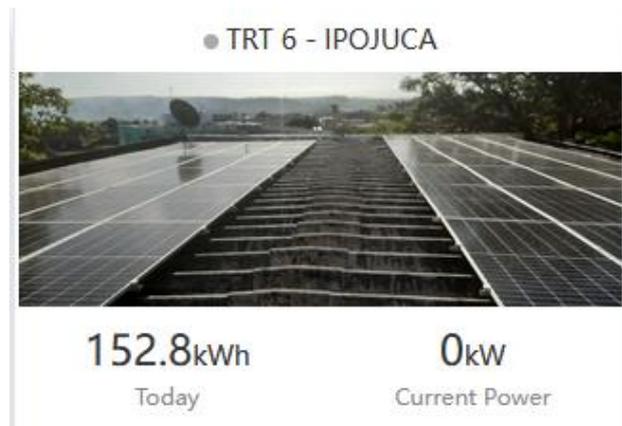
O sistema de monitoramento da Growatt da unidade de Ipojuca está online e funcionando. Figura 26 mostra que o sistema está online.

Figura 26 – Sistema de monitoramento de Ipojuca.

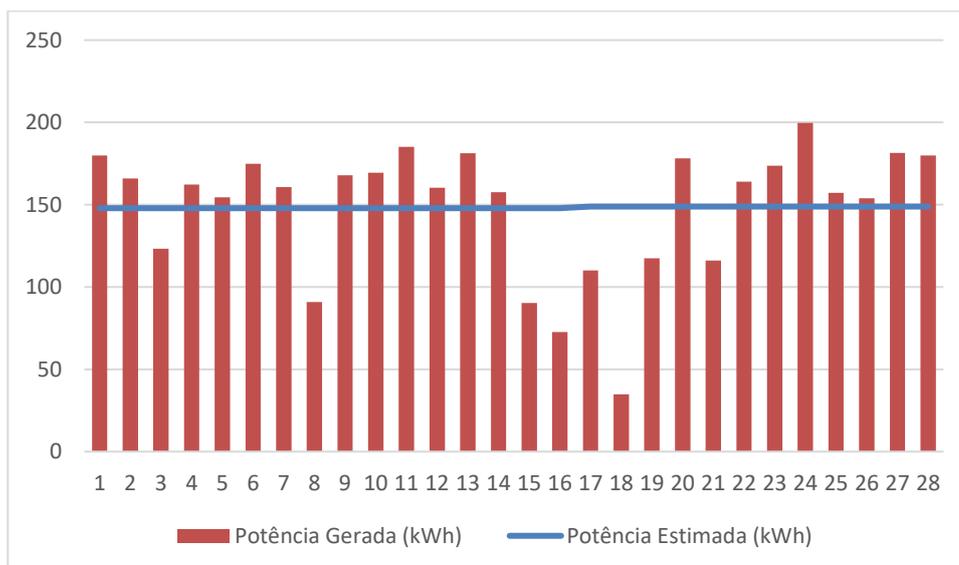
Gráfico 1 – Geração do mês de junho comparada com a média estimada.

A potência gerada entre os meses de novembro e dezembro ficou em 4316,2 kWh e a geração estimada para esse período era de 4302,24 kWh. Desta forma, tivemos um rendimento entorno de 100% do sistema solar durante esse período em questão.

Portanto, pode-se concluir que, em termos de geração, o sistema solar apresentou comportamento dentro do esperado.
