**RELATÓRIO DE COMISSIONAMENTO GERADOR  
FOTOVOLTAICO 49,3 kWp**

**NAZARÉ DA MATA – PE**

**2022**

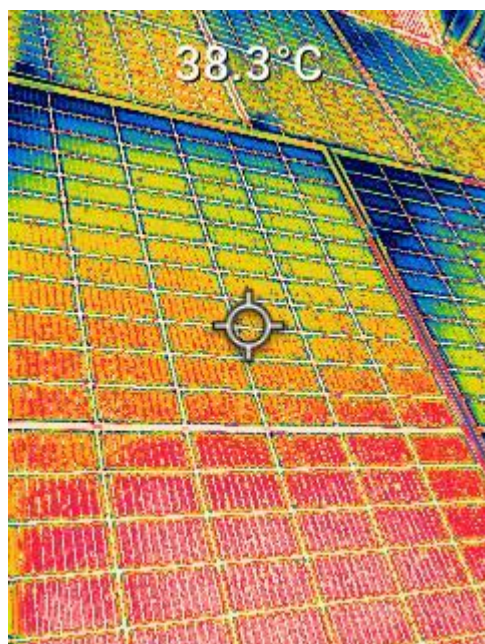
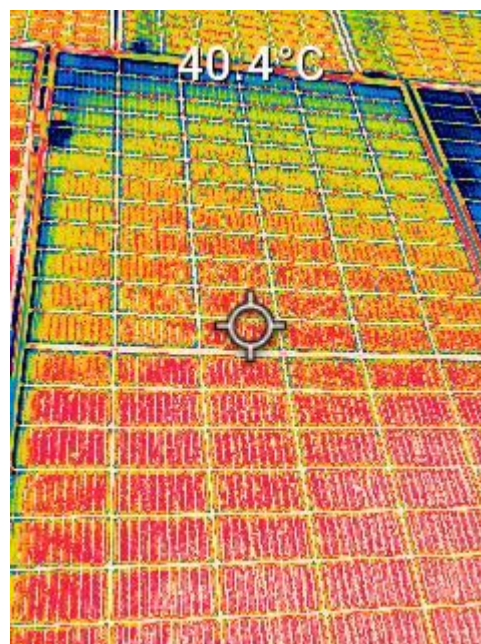
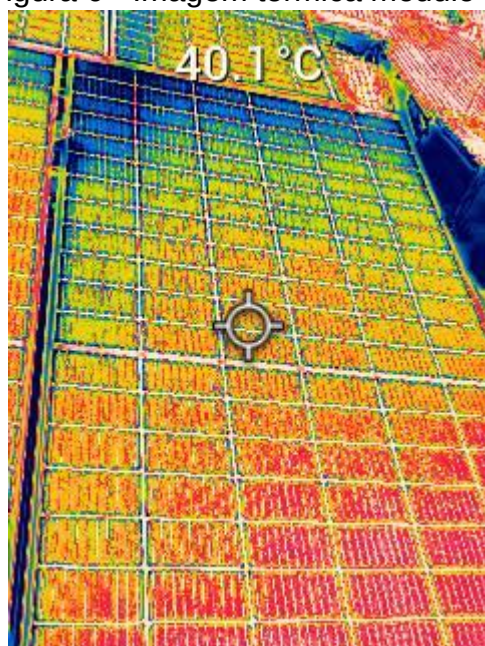
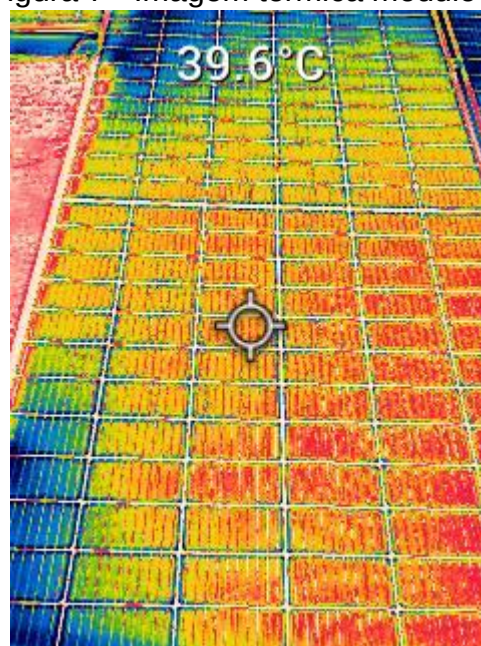
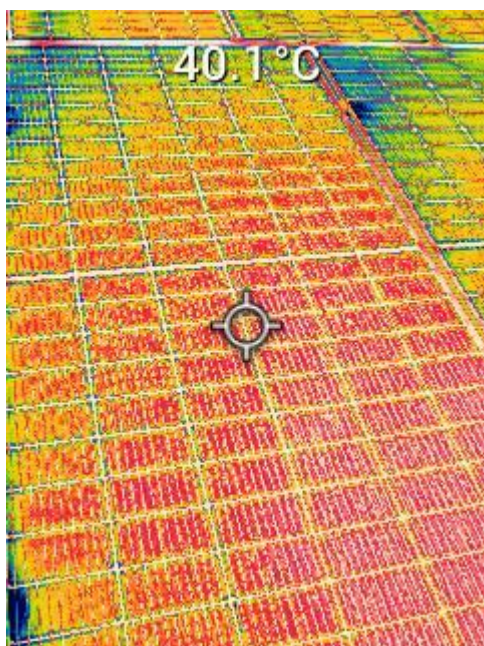
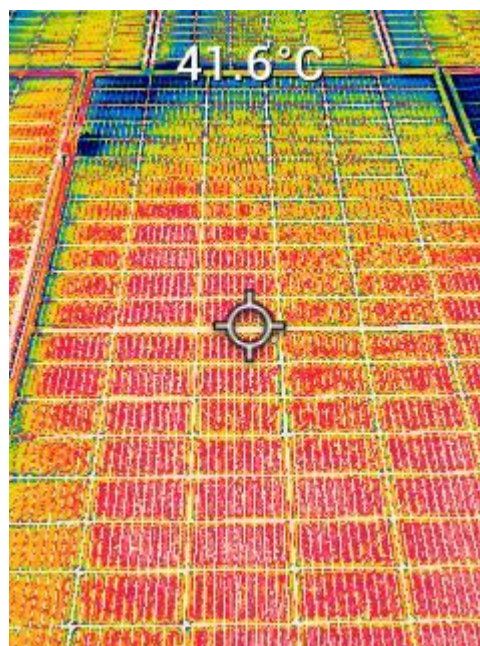
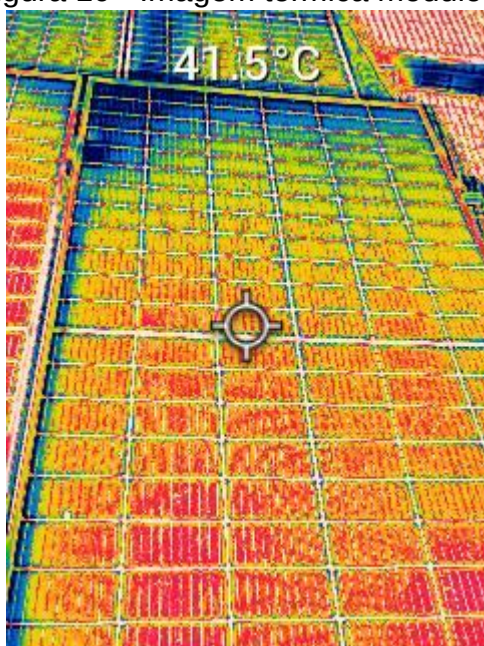
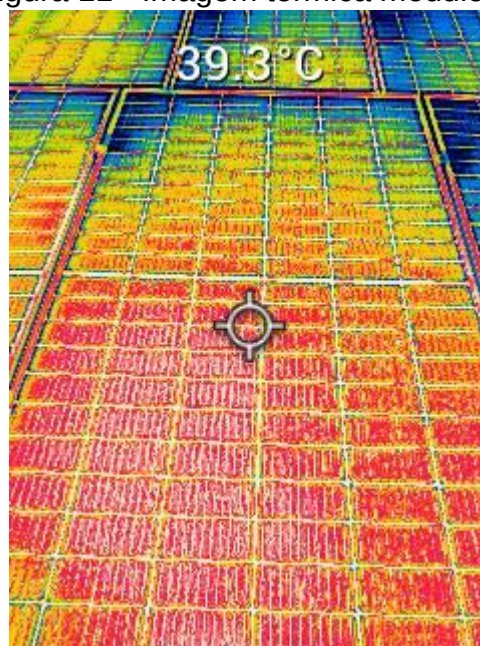
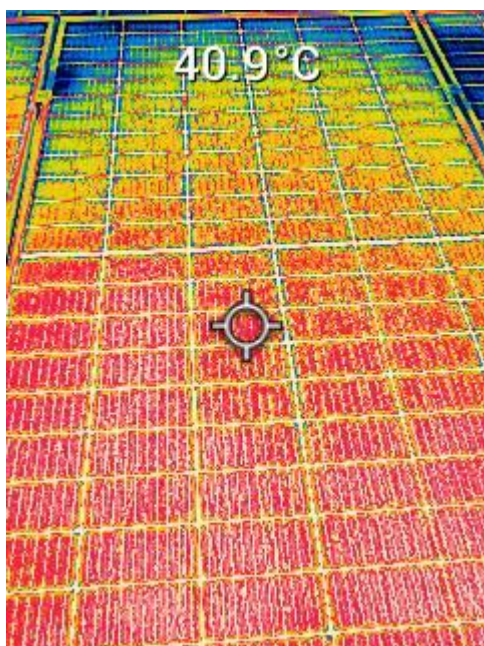
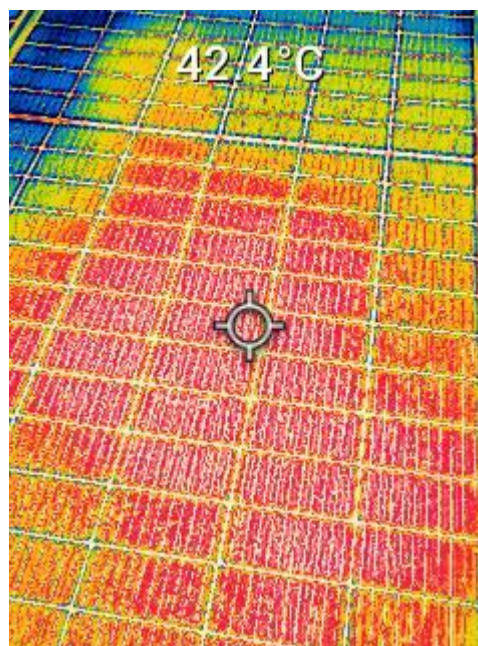
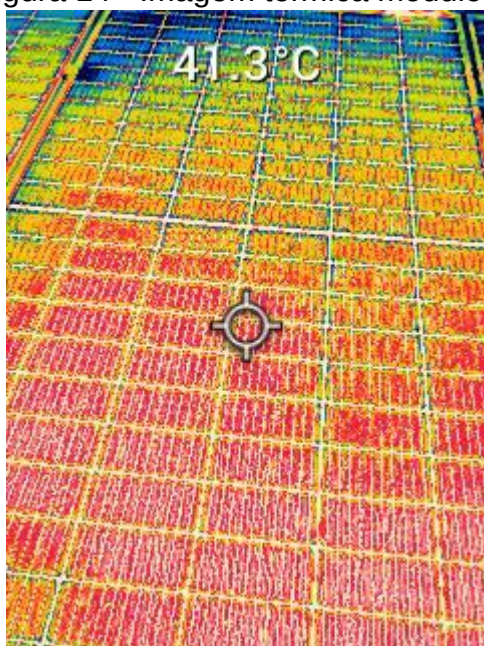
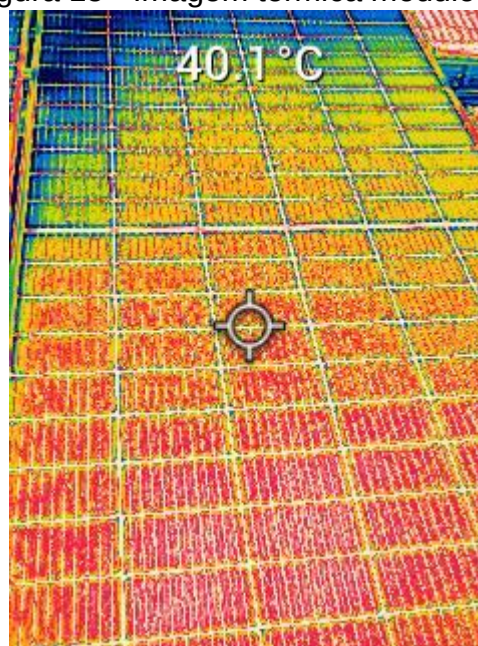
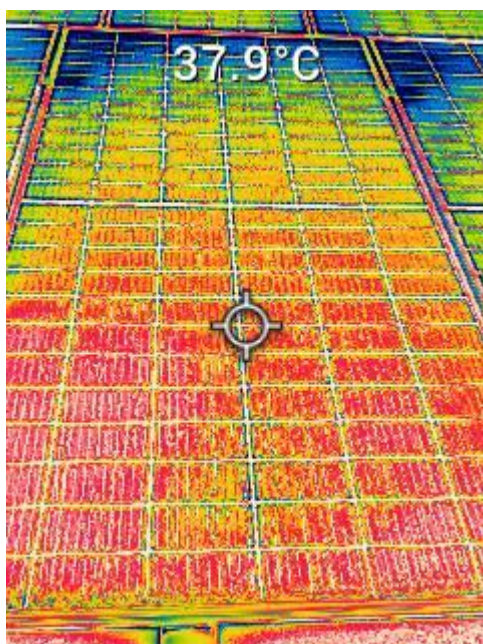
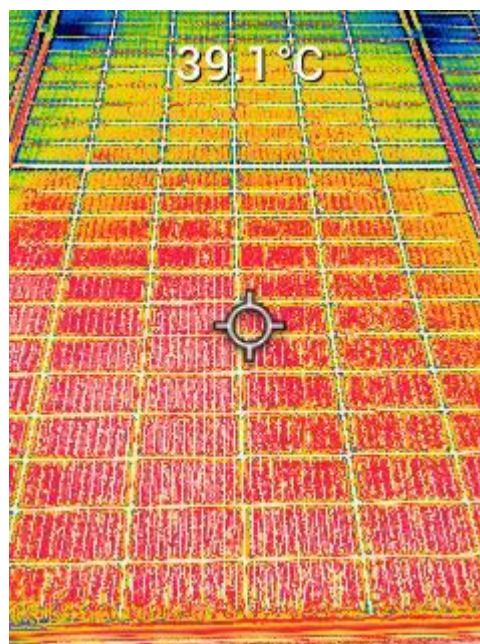
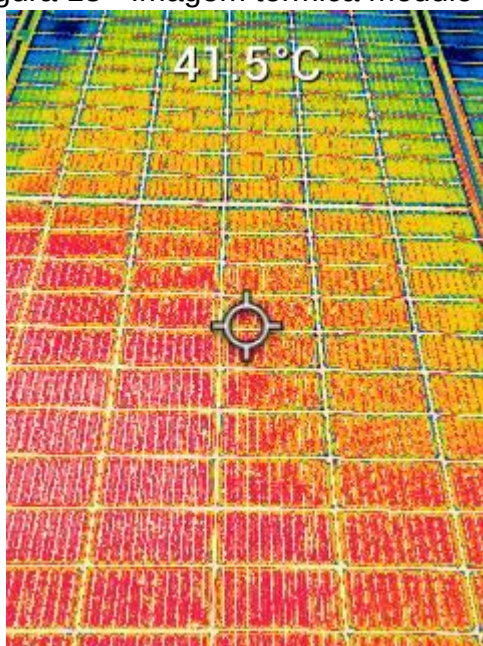
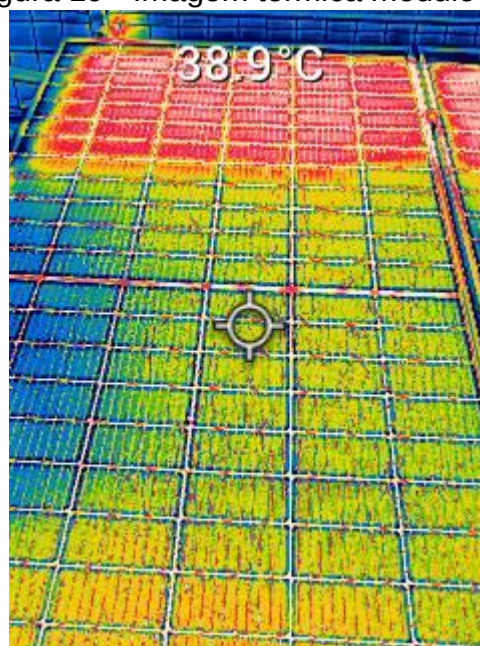
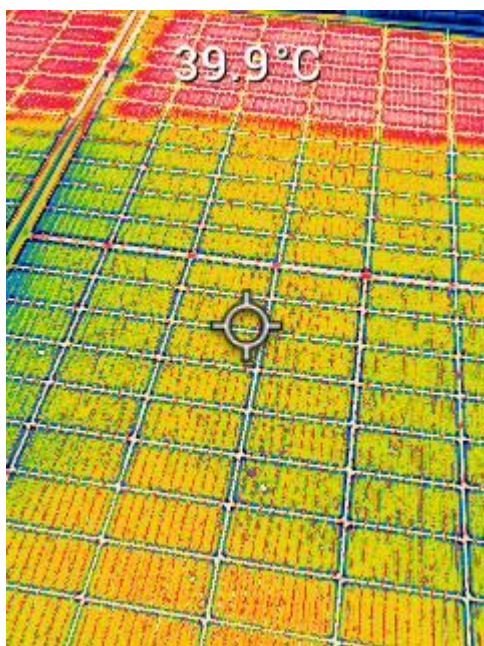
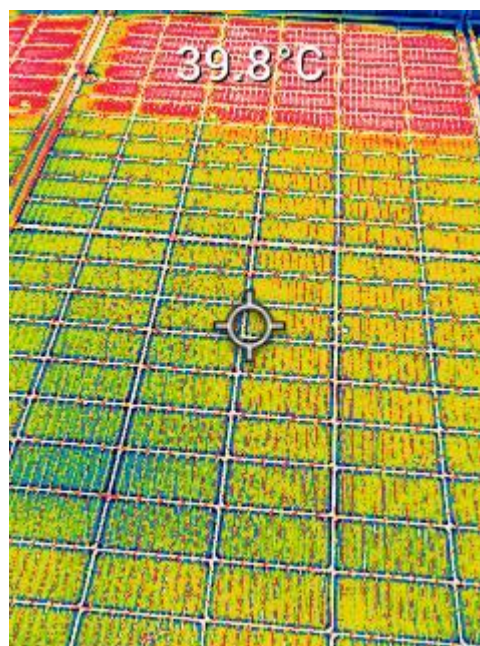
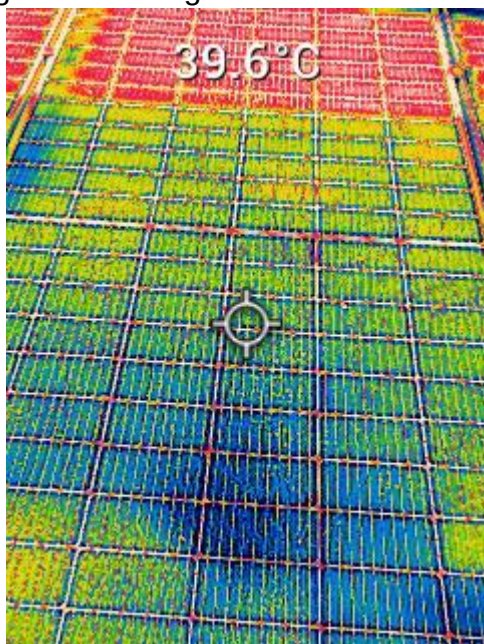
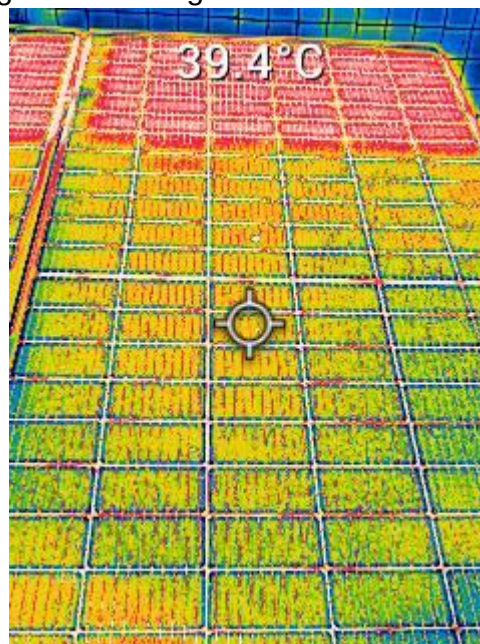
Os resultados destes testes podem serem observados nas Figuras 6 a 25 apresentadas abaixo. Salienta-se que, durante a inspeção nenhum módulo apresentou temperatura absoluta próxima ou maior que 100° C, ou seja, nenhum módulo em operação apresentou anomalia térmica de acordo com esse teste.

Além disso, conforme a Tabela 1, em pleno funcionamento às 13:00h o sistema apresentou todas as temperaturas abaixo 50°C e se pode constatar temperatura média de 40°C.

Por fim, a temperatura dos módulos apresentou característica relativamente uniforme, sem nenhuma diferença de temperatura significativa ou pontos quentes.

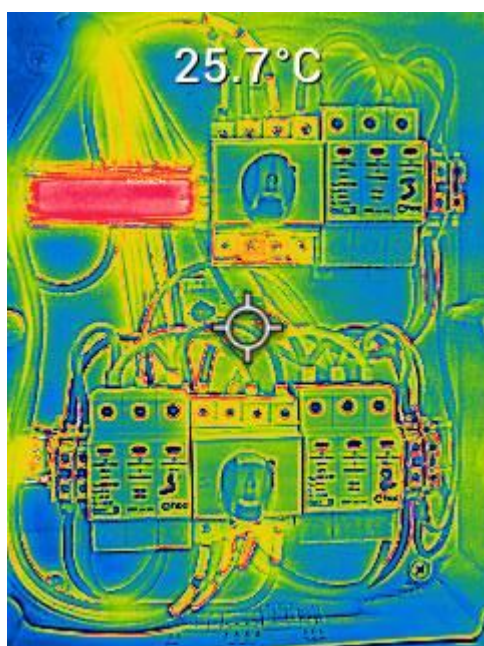
De forma similar ao ensaio realizado com os módulos fotovoltaicos, também para verificar diferenças significativas de temperatura e pontos quentes, todos os quadros do sistema gerador foram inspecionados. O resultado dessa inspeção pode ser demonstrado nas Figuras 26 e 29 apresentadas nesta seção.

Figura 26 – Imagem com a câmera térmica da stringbox do inversor 1.

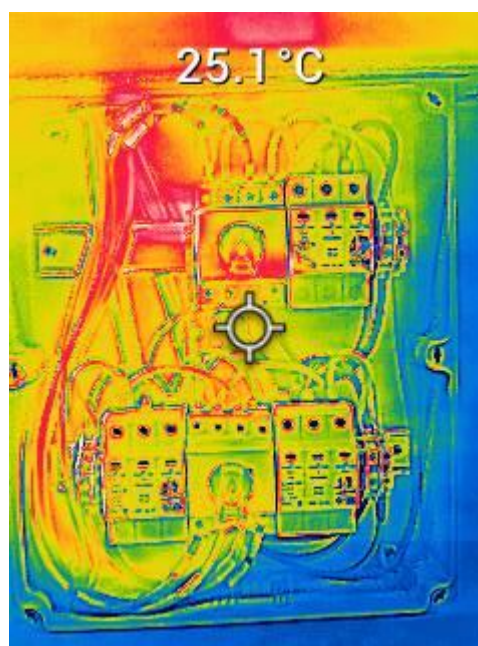
Figura 27 – Imagem com a câmera térmica da stringbox do inversor 2.

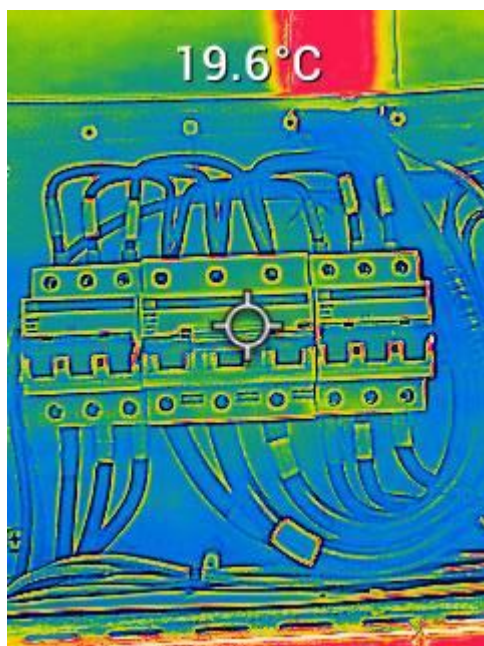
Figura 28 – Imagem com a câmera térmica do quadro principal da conexão CA.

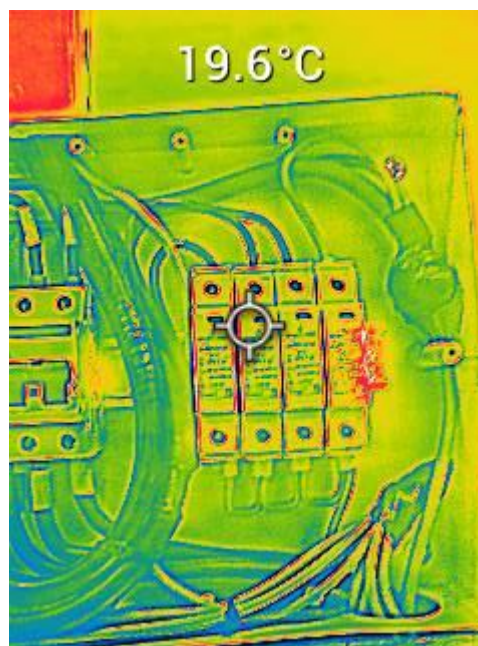
Figura 29 – Imagem com a câmera térmica do quadro principal com os DPS.

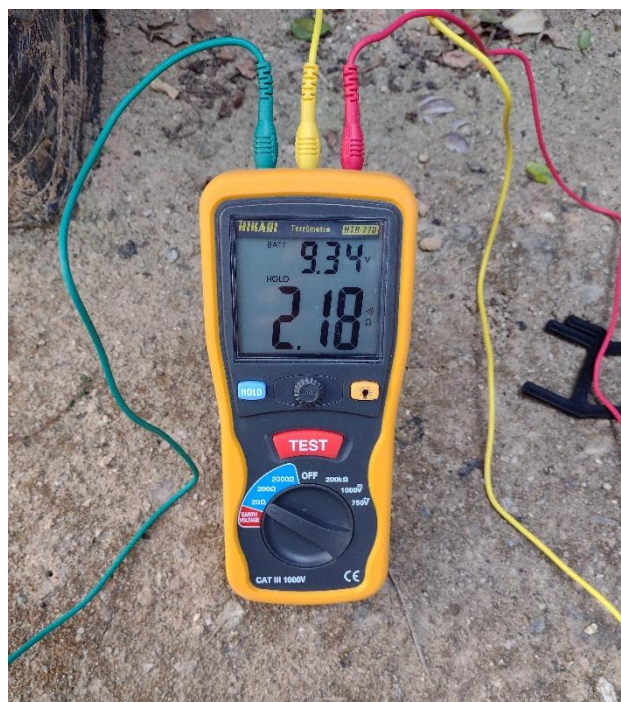
Figura 30 – Medição com o terrômetro da resistência de aterramento.

Esse teste consiste na aferição da resistência de aterramento, para esse teste é utilizado o terrômetro. A resistência de aterramento ficou de  $R = 2,18\Omega$ , sendo que o máximo permitido é de  $R = 10\Omega$ . Desta forma, o sistema solar está dentro dos parâmetros exigidos. A Figura 25, mostra a medição com o equipamento *in loco*.

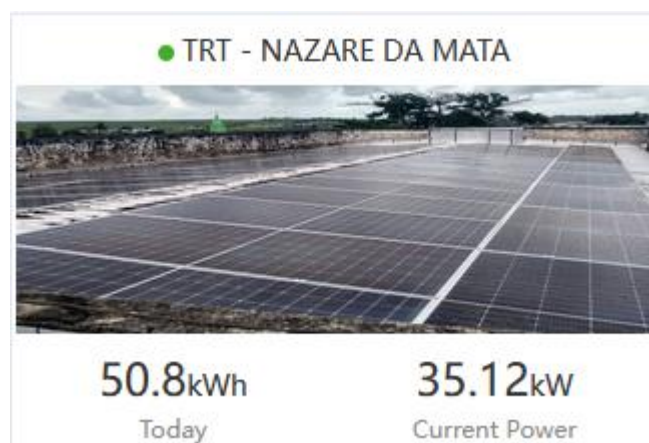
Figura 31 – Sistema de monitoramento de Nazaré da Mata.

O sistema de monitoramento da Growatt da unidade de Nazaré da Mata está online e funcionando. Figura 31 mostra que o sistema está online.

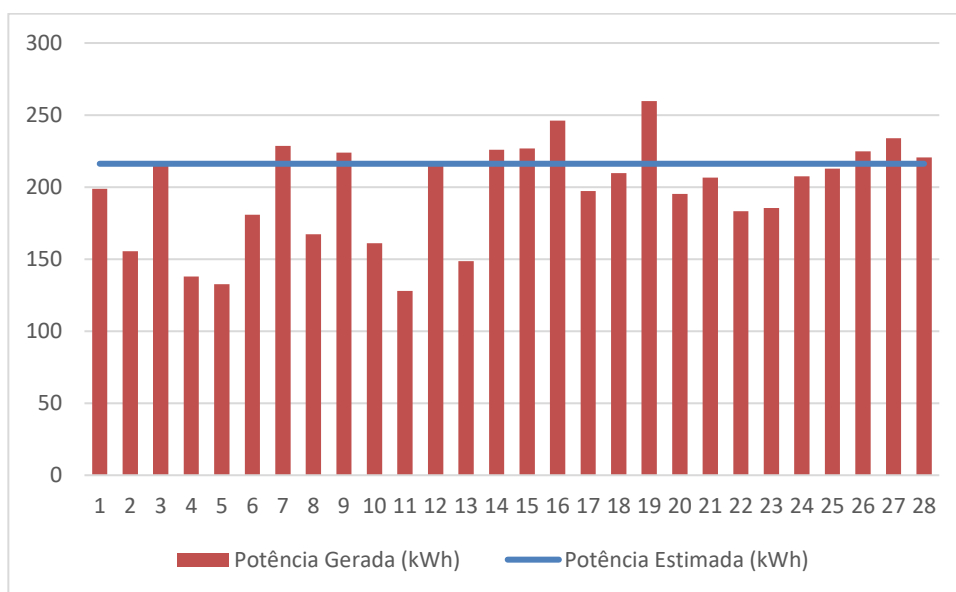
Gráfico 1 – Geração do mês de junho comparada com a média estimada.

A potência gerada no mês de junho ficou em 5895,2 kWh e a geração estimada para esse período era de 6485,82 kWh. Desta forma, tivemos um rendimento de 91% do sistema solar durante esse período em questão.

Portanto, pode-se concluir que, em termos de geração, o sistema solar apresentou comportamento dentro do esperado.
