RELATÓRIO DE COMISSIONAMENTO GERADOR FOTOVOLTAICO 22,25 kWp

PALMARES – PE

2022

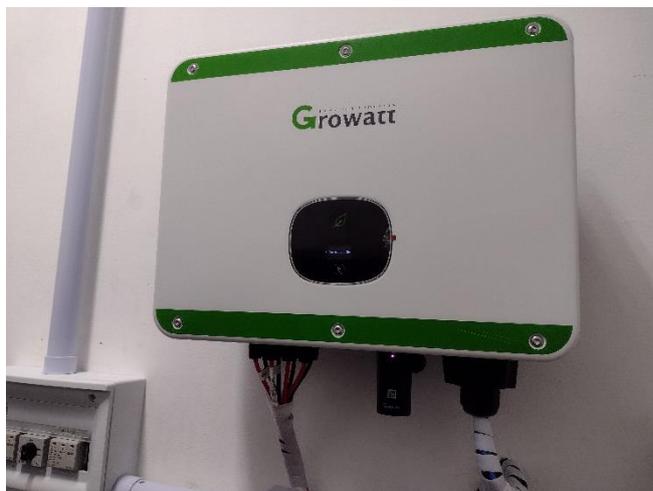
Figura 1 – Foto do inversor.

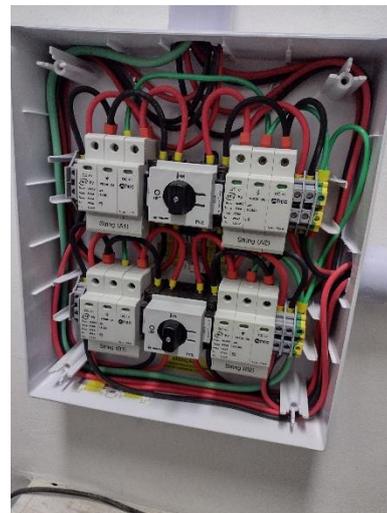
Figura 2 – Foto da Stringbox.

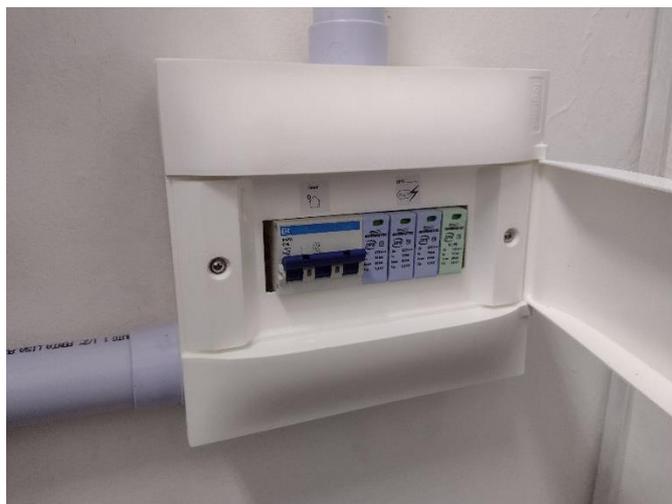
Figura 3 – Quadro geral dos disjuntores.

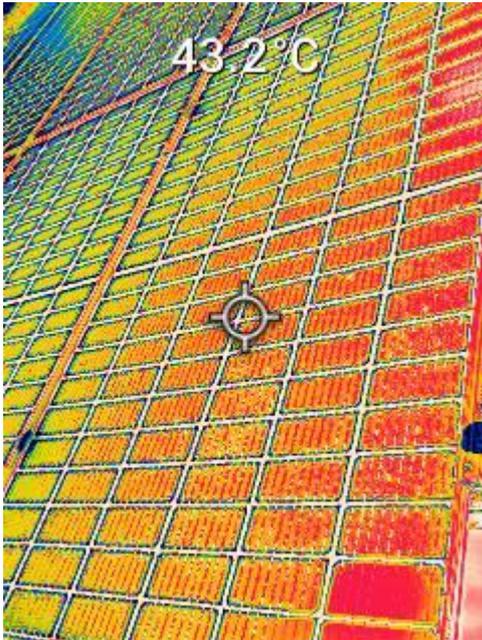
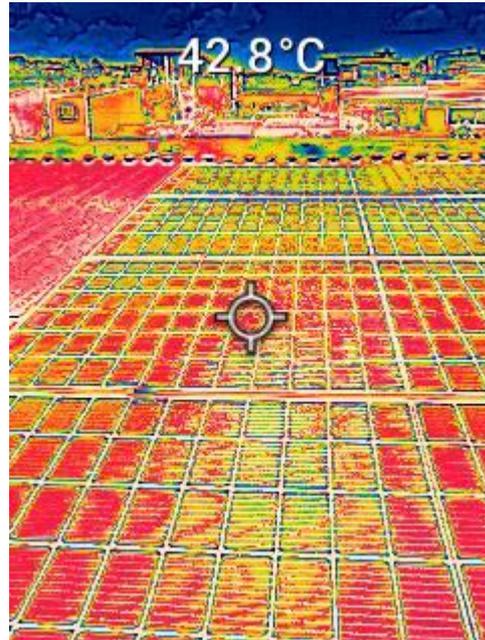
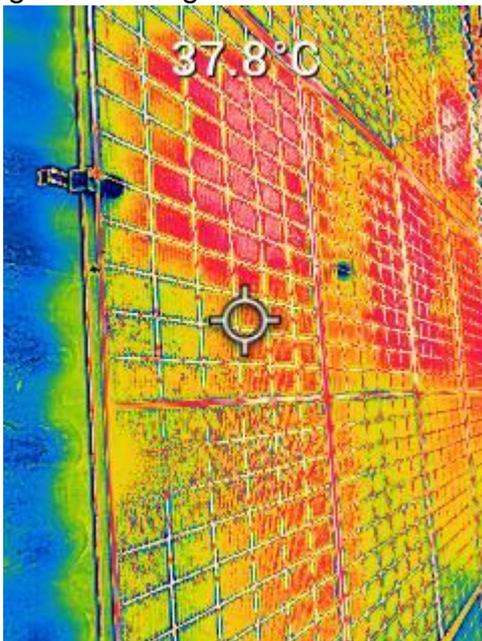
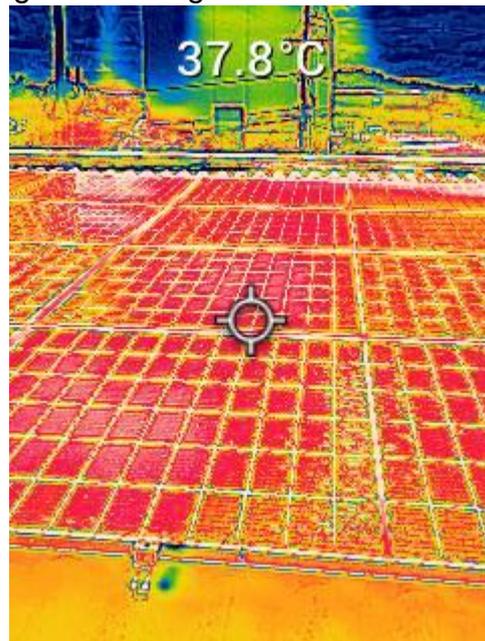
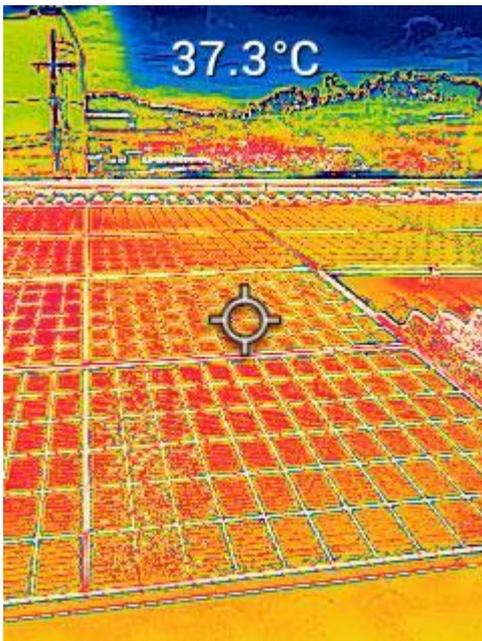
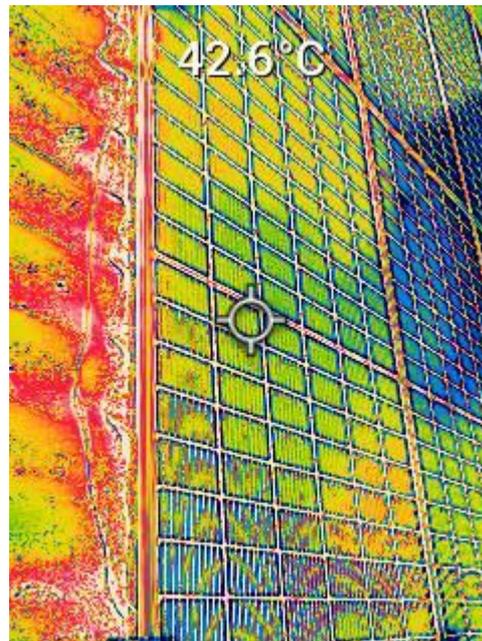
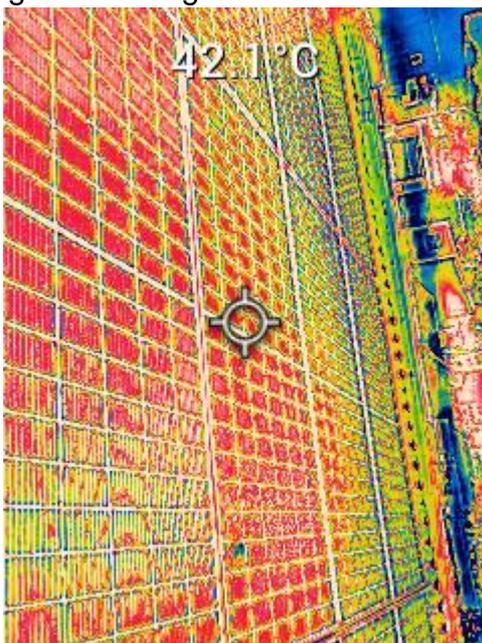
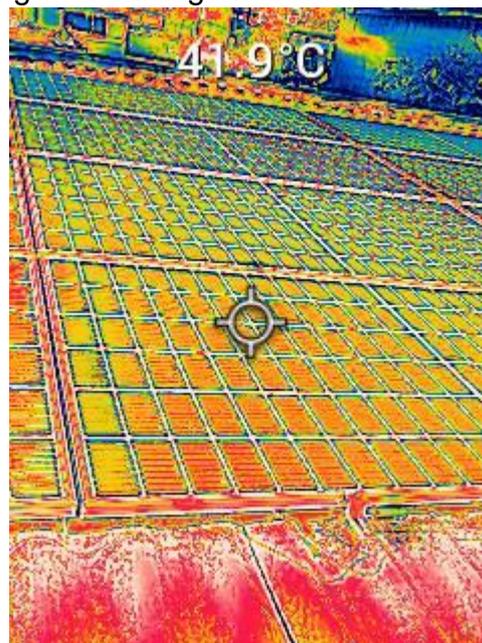
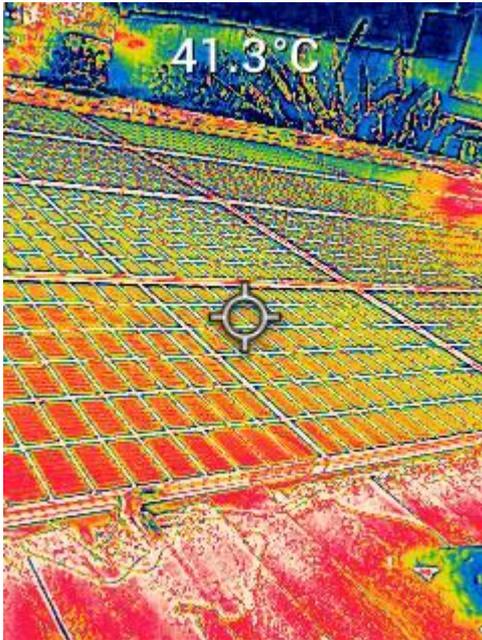
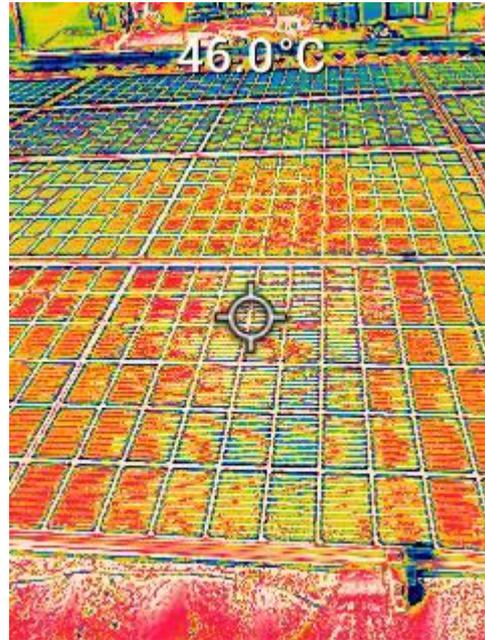
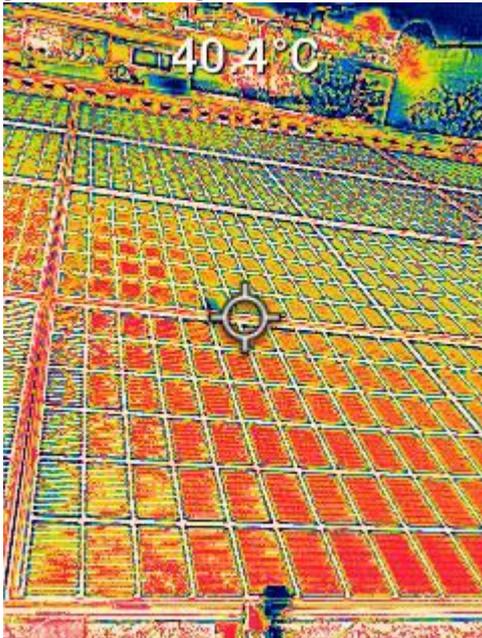
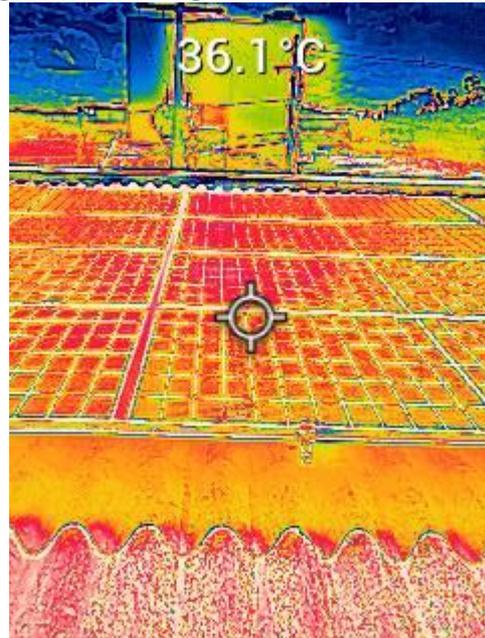
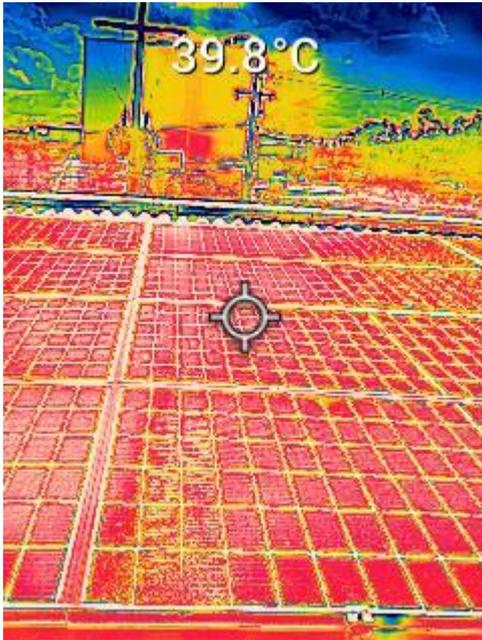
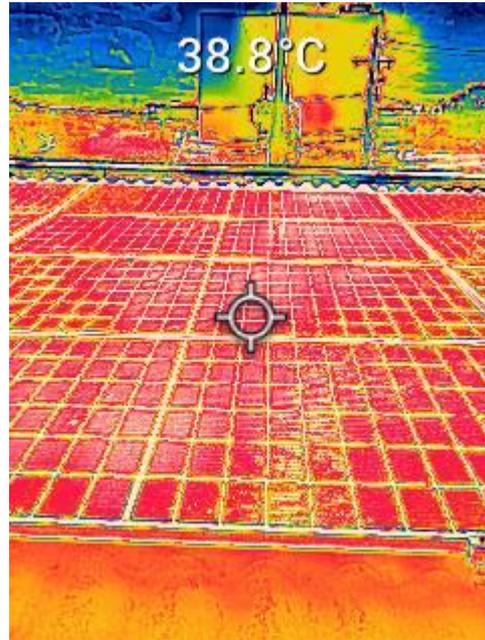
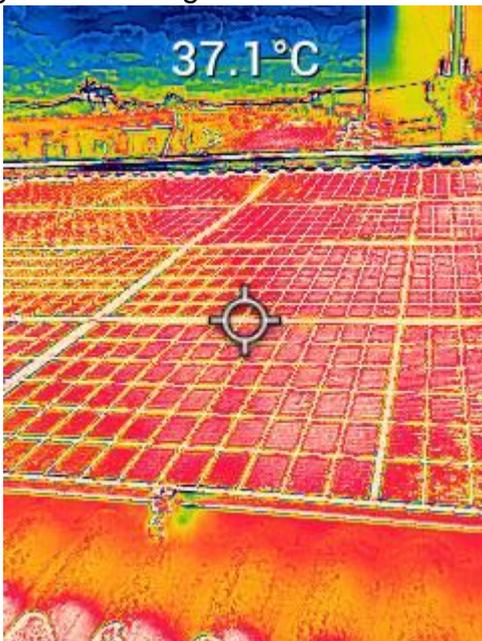
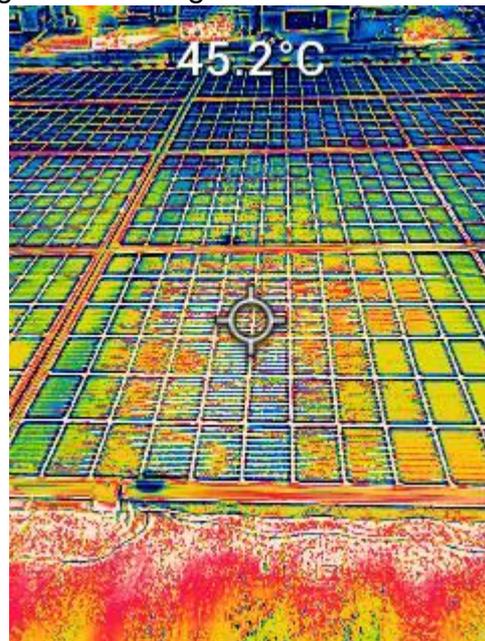
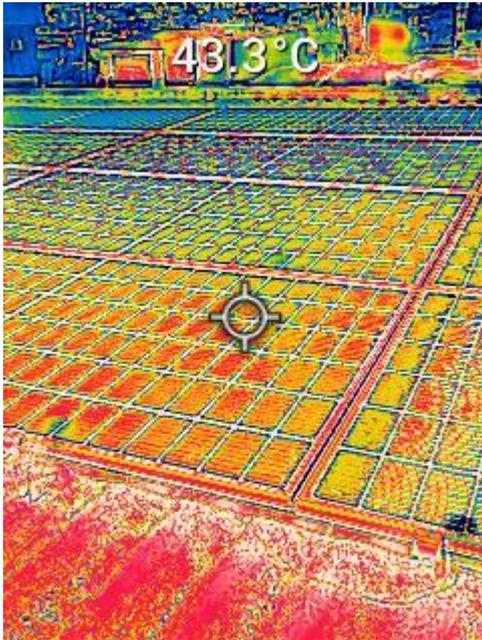
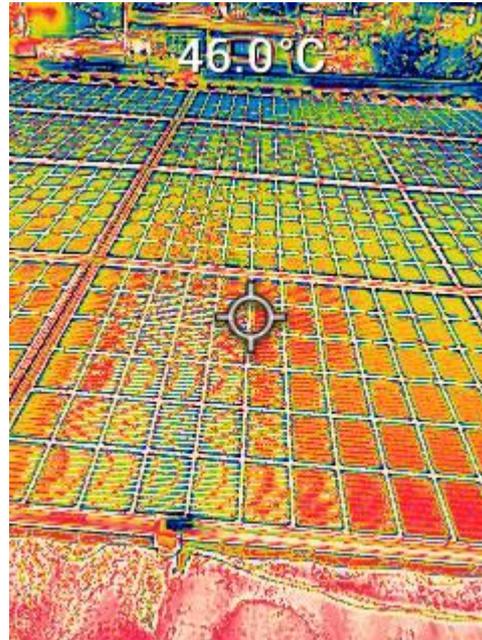
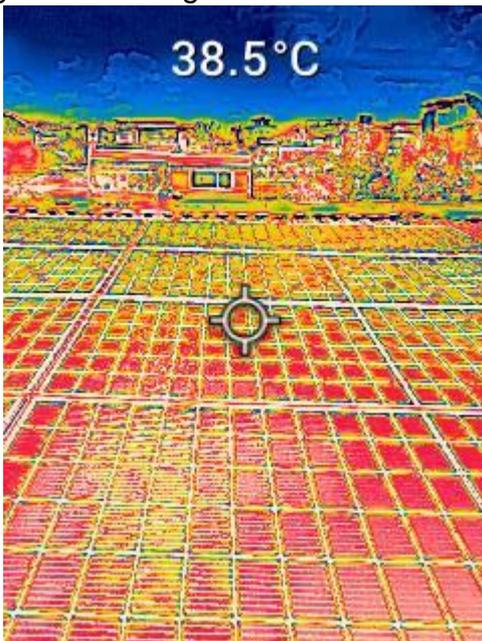
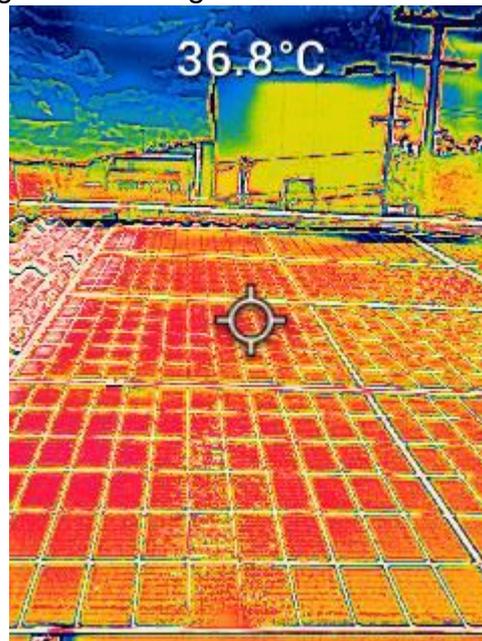
Os resultados destes testes podem ser observados nas Figuras 4 a 23 apresentadas abaixo. Salienta-se que, durante a inspeção nenhum módulo apresentou temperatura absoluta próxima ou maior que 100° C, ou seja, nenhum módulo em operação apresentou anomalia térmica de acordo com esse teste.

Além disso, conforme a Tabela 1, em pleno funcionamento entorno das 13:00h o sistema apresentou todas as temperaturas abaixo 50°C e se pode constatar temperatura média de 37°C.

Por fim, a temperatura dos módulos apresentou característica relativamente uniforme, sem nenhuma diferença de temperatura significativa ou pontos quentes.

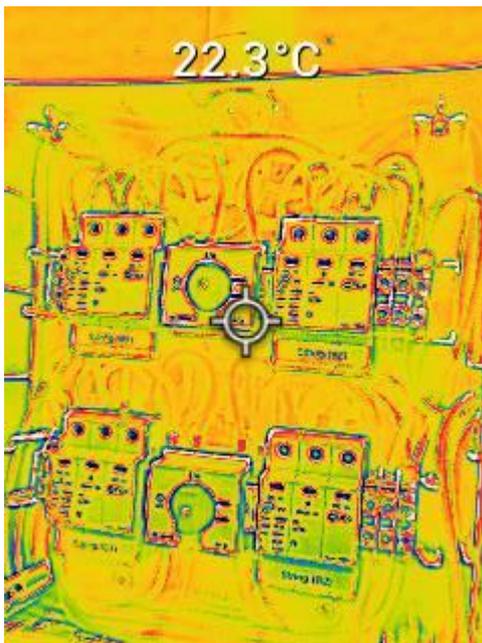
De forma similar ao ensaio realizado com os módulos fotovoltaicos, também para verificar diferenças significativas de temperatura e pontos quentes, todos os quadros do sistema gerador foram inspecionados. O resultado dessa inspeção pode ser demonstrado nas Figuras 24 e 25 apresentadas nesta seção.

Figura 24 – Imagem com a câmera térmica da stringbox.

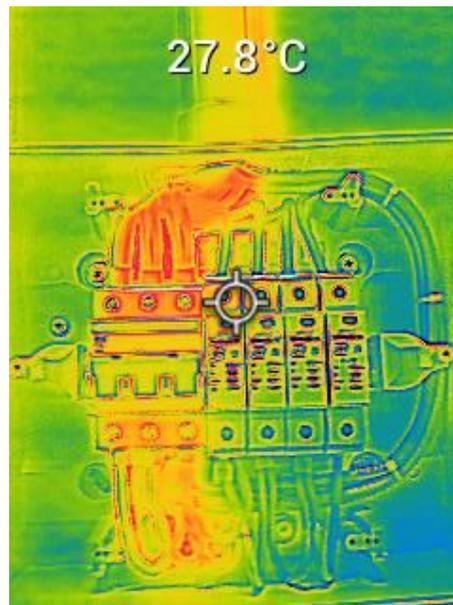
Figura 25 – Imagem com a câmera térmica do quadro principal da conexão CA.

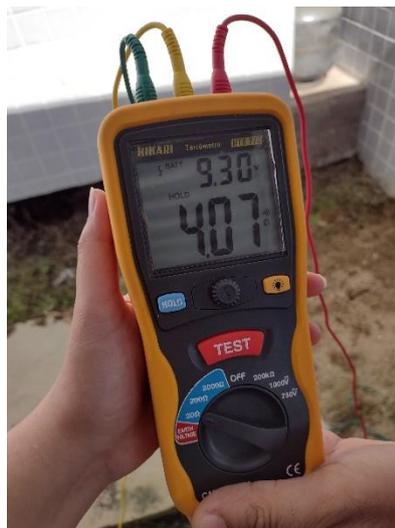
Esse teste consiste na aferição da resistência de aterramento, para esse teste é utilizado o terrômetro. A resistência de aterramento ficou de $R = 4,07\Omega$, sendo que o máximo permitido é de $R = 10\Omega$. Desta forma, o sistema solar está dentro dos parâmetros exigidos. A Figura 26, mostra a medição com o equipamento *in loco*.

Figura 26 – Medição com o terrômetro da resistência de aterramento.

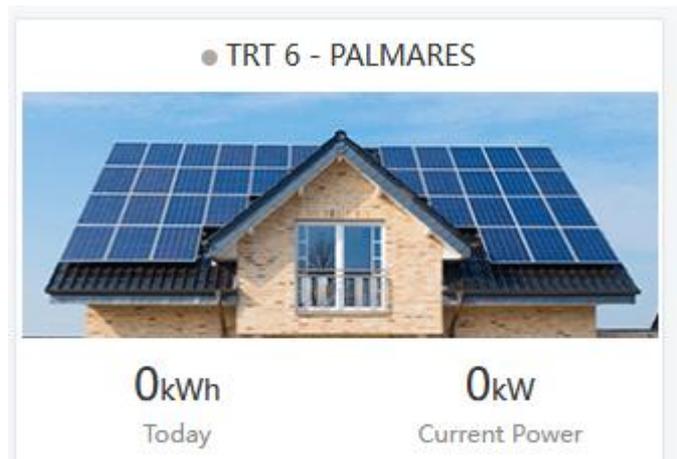
O sistema de monitoramento da Growatt da unidade de Palmares está online e funcionando. Figura 27 mostra que o sistema está online.

Figura 27 – Sistema de monitoramento de Palmares.
