RELATÓRIO DE COMISSIONAMENTO GERADOR FOTOVOLTAICO 23,22 kWp

Pesqueira – PE

2022

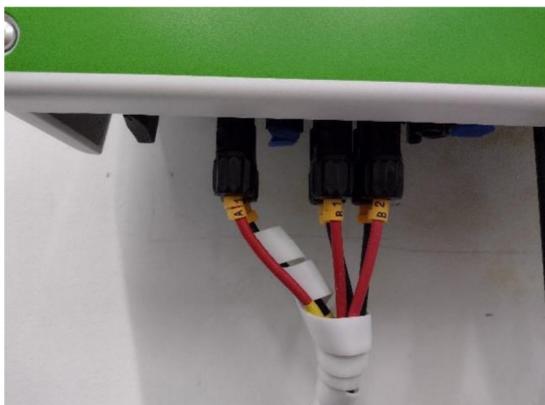
Na inspeção não foi encontrada nenhuma irregularidade, conforme pode ser visto nas fotos abaixo.

Figura 1 - Imagem do cabeamento da entrada CC dos inversores.

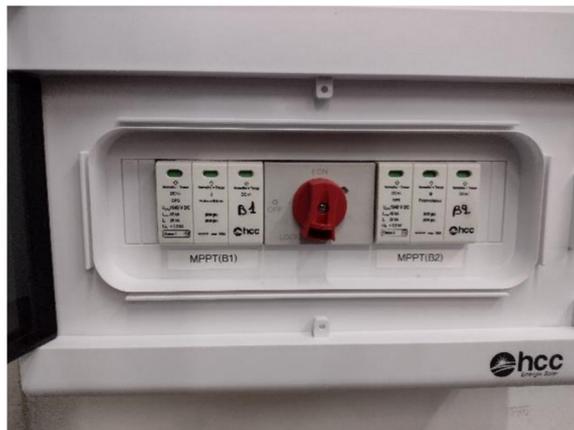
Figura 2 - Imagem stringbox com identificação.

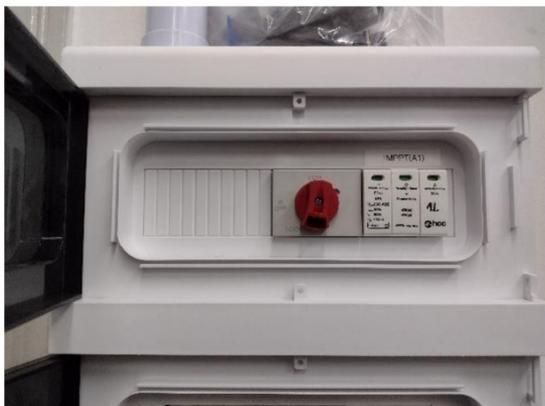
Figura 3 - Imagem stringbox com identificação.

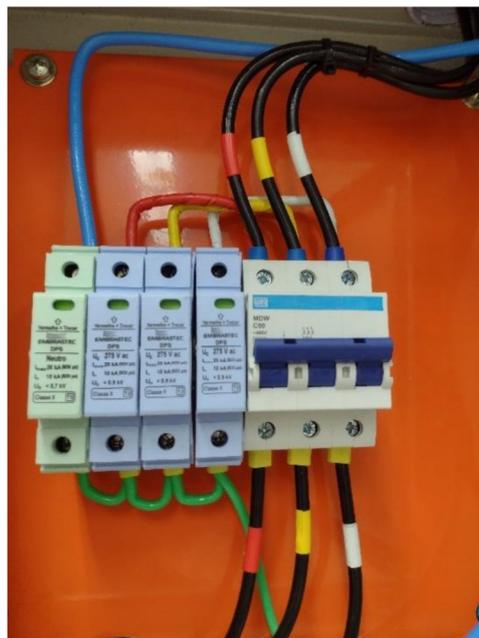
Figura 4 - Imagem do quadro CA

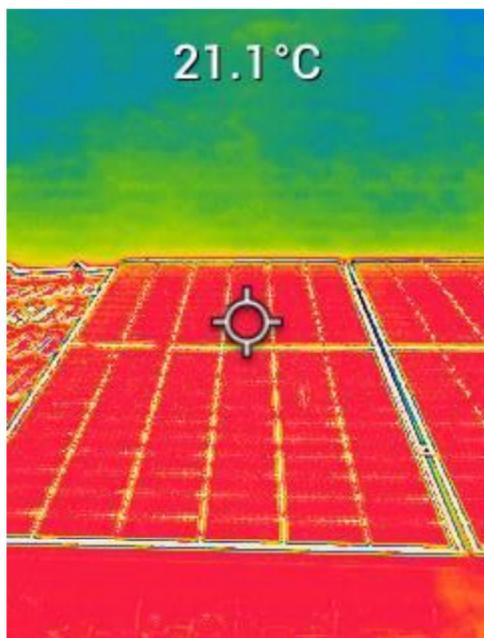
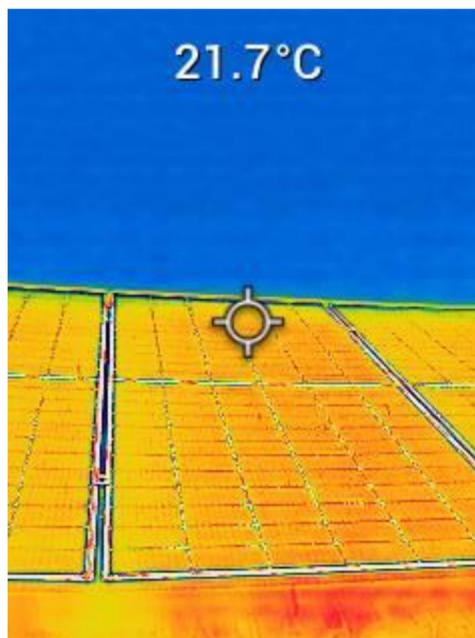
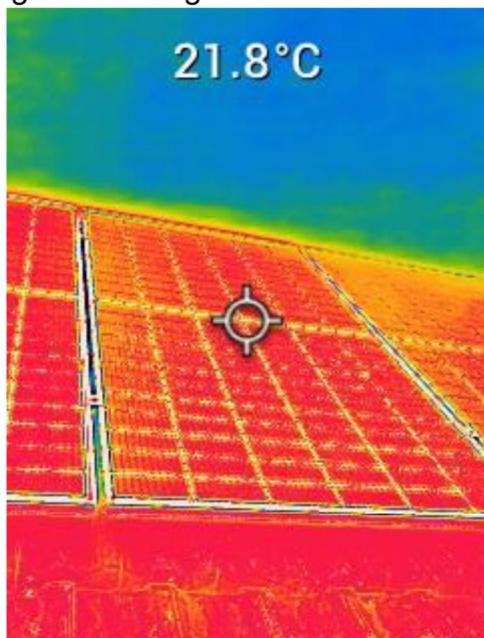
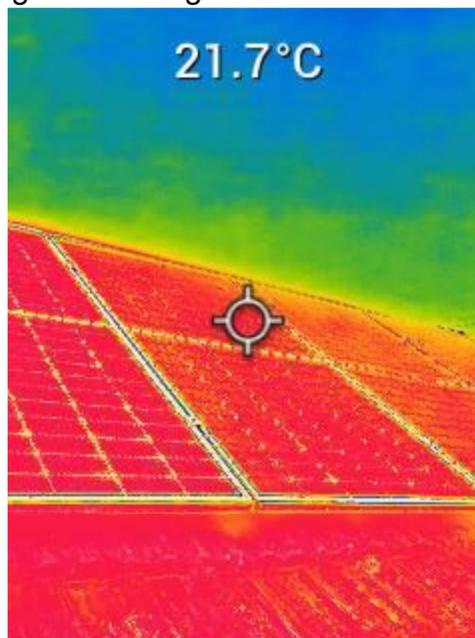
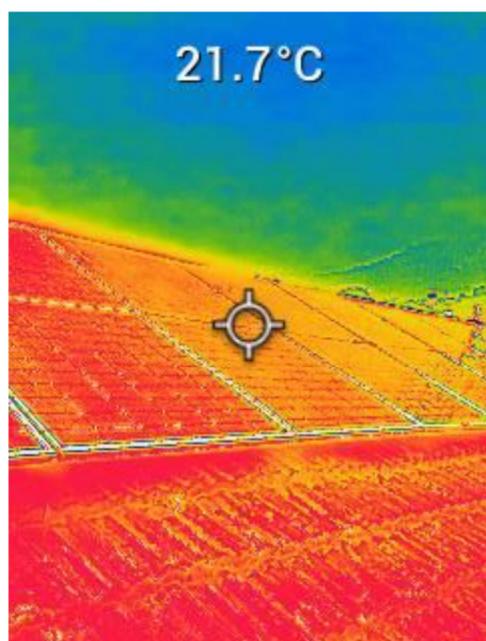
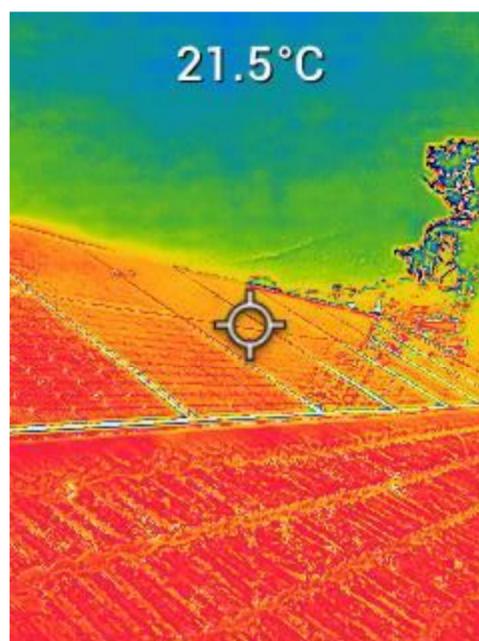
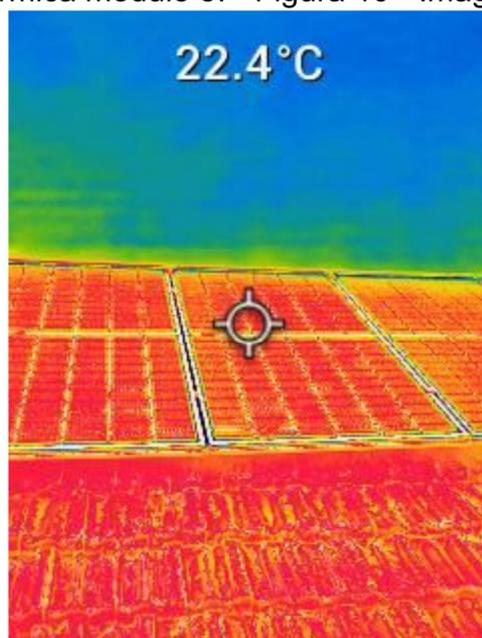
Os resultados destes testes podem ser observados nas Figuras 5 a 11 apresentadas abaixo. Salienta-se que, durante a inspeção nenhum módulo apresentou temperatura absoluta próxima ou maior que 100° C, ou seja, nenhum módulo em operação apresentou anomalia térmica de acordo com esse teste.

Além disso, conforme a Tabela 1, em pleno funcionamento às 13:40h o sistema apresentou todas as temperaturas abaixo 30°C e se pode constatar temperatura média de 21,7C.

Por fim, a temperatura dos módulos apresentou característica relativamente uniforme, sem nenhuma diferença de temperatura significativa ou pontos quentes.

Medidas	Valores (°C)
1	21,1
2	21,7
3	21,8
4	21,7
5	21,7
6	21,5
7	22,4
MÉDIA	21,7

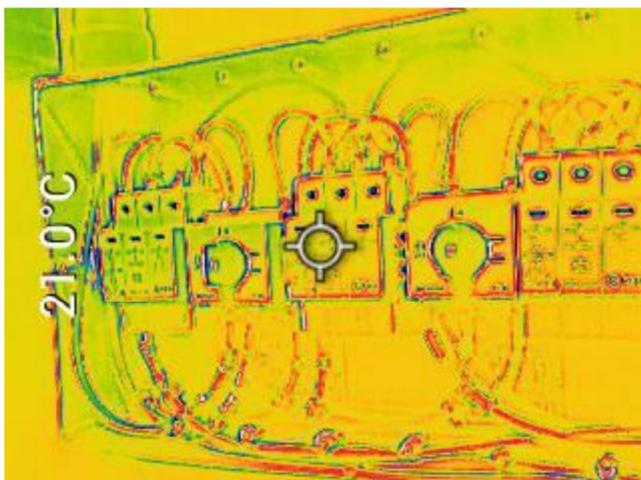
De forma similar ao ensaio realizado com os módulos fotovoltaicos, também para verificar diferenças significativas de temperatura e pontos quentes, todos os quadros do sistema gerador foram inspecionados. O resultado dessa inspeção pode ser demonstrado nas Figuras 12 e 13 apresentadas nesta seção.

Figura 12 – Imagem com a câmera térmica da stringbox.

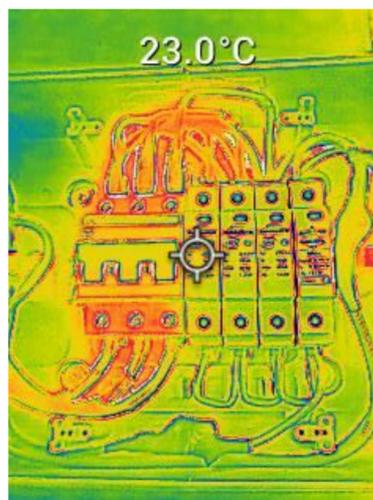
Figura 12 – Imagem com a câmera térmica do quadro de conexão CA.

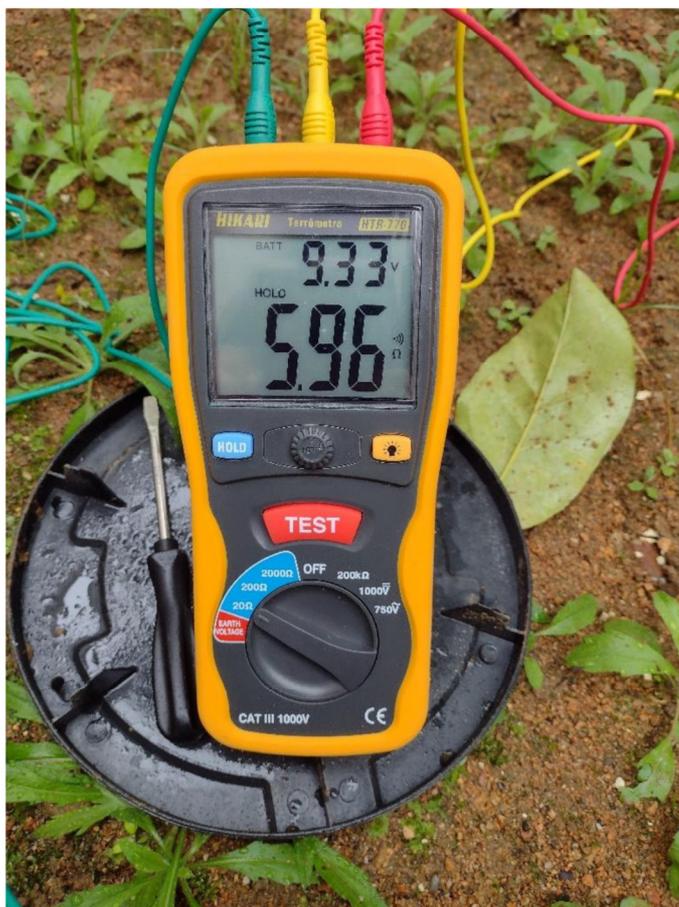
Esse teste consiste na aferição da resistência de aterramento, para esse teste é utilizado o terrômetro. A resistência de aterramento ficou de $R = 5,96\Omega$, sendo que o máximo permitido é de $R = 10\Omega$. Desta forma, o sistema solar está dentro dos parâmetros exigidos. A Figura 13, mostra a medição com o equipamento *in loco*.

Figura 13 – Medição com o terrômetro da resistência de aterramento.

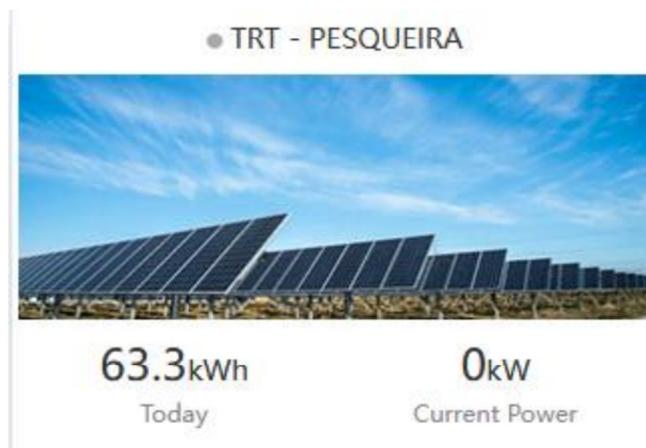
O sistema de monitoramento da Growatt da unidade de Pesqueira está online e funcionando. Figura 14 mostra que o sistema está online.

Figura 14 – Sistema de monitoramento de Pesqueira.

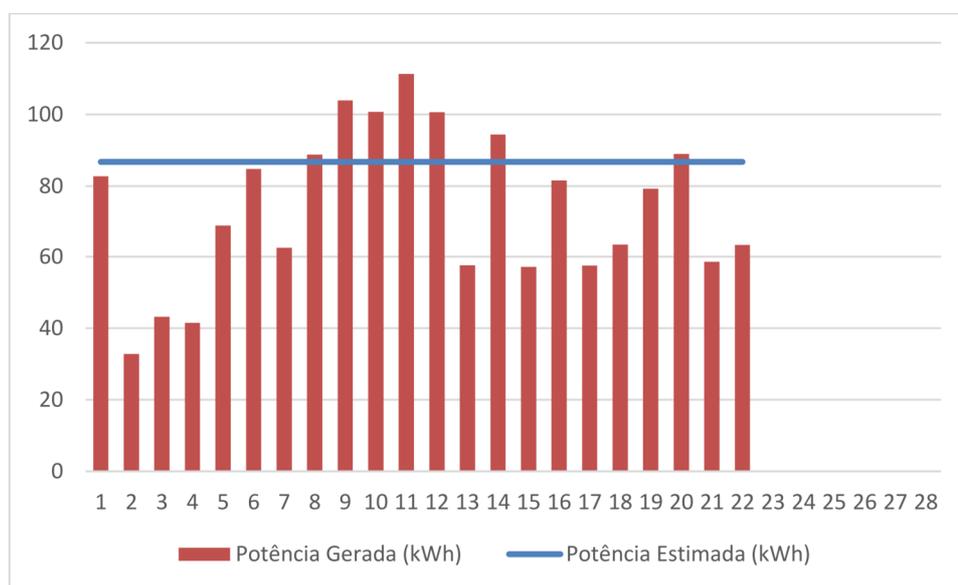
Gráfico 1 – Geração do mês de maio comparada com a média estimada.

A potência gerada no mês de maio ficou em 1623,5 kWh e a geração estimada para esse período era de 1908,98 kWh. Desta forma, tivemos um rendimento de 85% do sistema solar durante esse período em questão.

Portanto, pode-se concluir que, em termos de geração, o sistema solar apresentou comportamento inferior ao esperado. Entretanto, esse é o período

chuvoso no estado, onde houve uma geração muito inferior ao esperado. Durante os próximos iremos acompanhar a geração do sistema solar, para acompanhar seu desempenho.
