# **RELATÓRIO DE COMISSIONAMENTO GERADOR FOTOVOLTAICO 59,94 kWp**

**CARUARU – PE**

**2022**

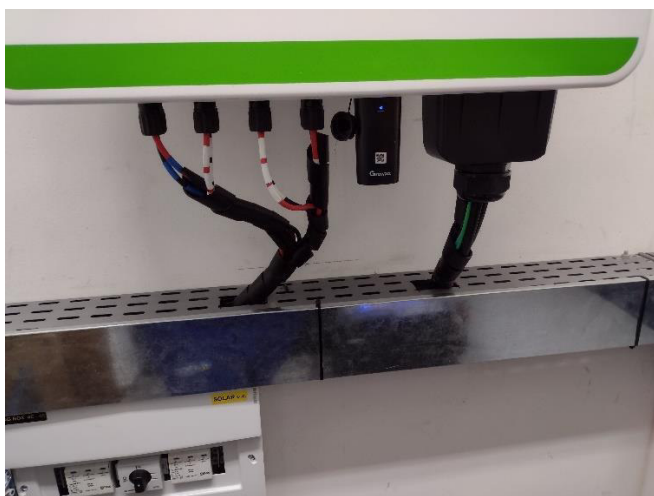
Na inspeção foi encontrada algumas irregularidades, em relação a falta de identificação dos cabos CC na entrada no inversor e a falta de identificação das strings na stringbox.

Figura 1 - Imagem do cabeamento da entrada CC do inversor 1.

Figura 6 - Cabeamento identificado na entrada CC do inversor 1.

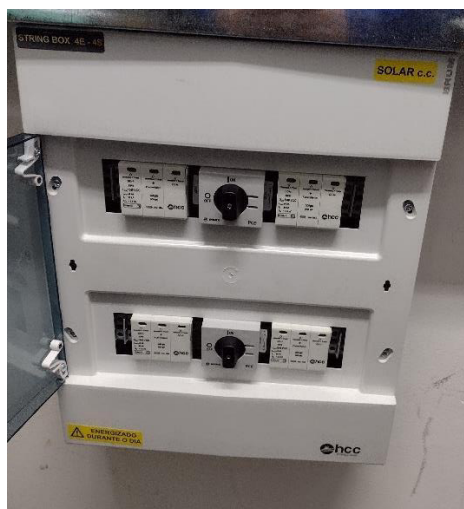
Figura 2 - Imagem stringbox sem identificação do inversor 1.

Figura 8 - Identificação das stringbox seguindo o projeto do inversor 1.

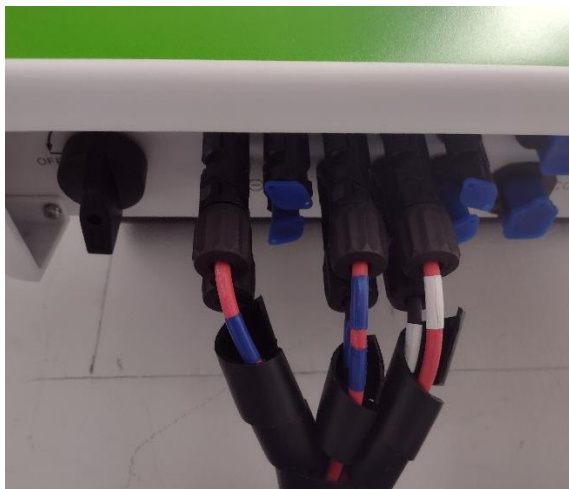
Figura 3 - Imagem do cabeamento da entrada CC do inversor 2.

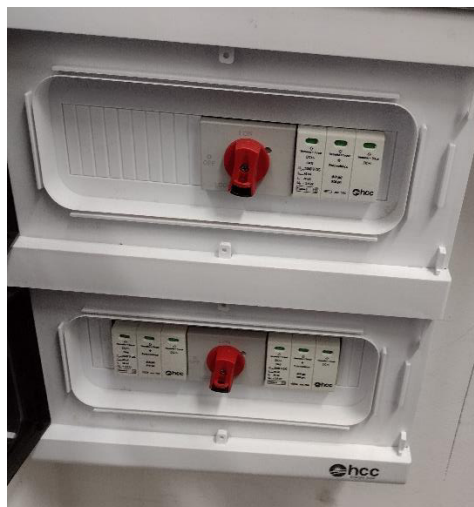
Figura 4 - Imagem stringbox sem identificação do inversor 2.

Figura 9 - Identificação das stringbox seguindo o projeto do inversor 2.

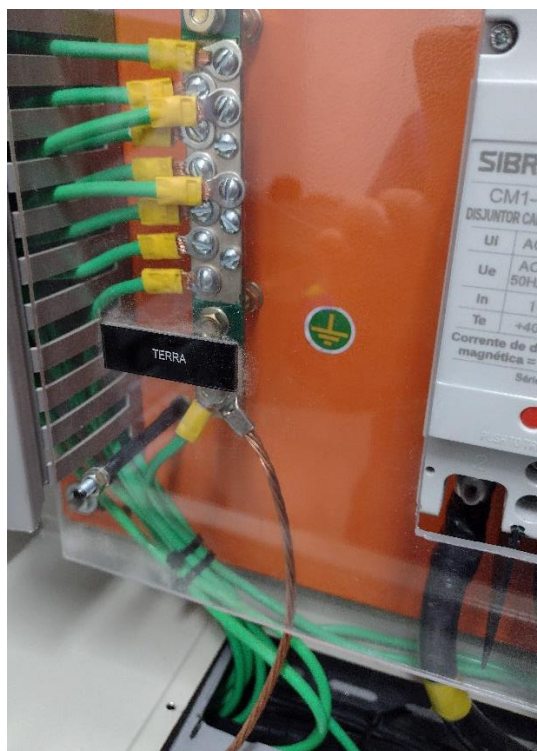
Além disso, o cabo do aterramento do quadro CA até o ponto de conexão está inferior ao definido no projeto. In loco estava um cabo de 6mm<sup>2</sup>, enquanto por projeto deveria ser 16mm<sup>2</sup>.

Figura 5 – Imagem do aterramento com cabo 6mm<sup>2</sup>.

Figura 10 – Troca do cabo de aterramento para 16mm<sup>2</sup>.

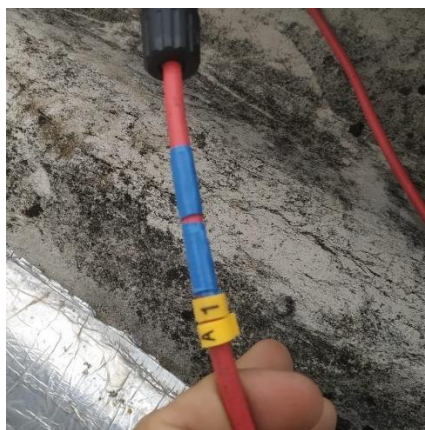
Figura 7 - Cabeamento identificado no telhado.

Esses ajustes necessários foram realizados em 13/05/2022. A seguir estão as imagens dos itens apontados corrigidos. Os cabos foram identificados abaixo do inversor e em cima do telhado, no final das strings.

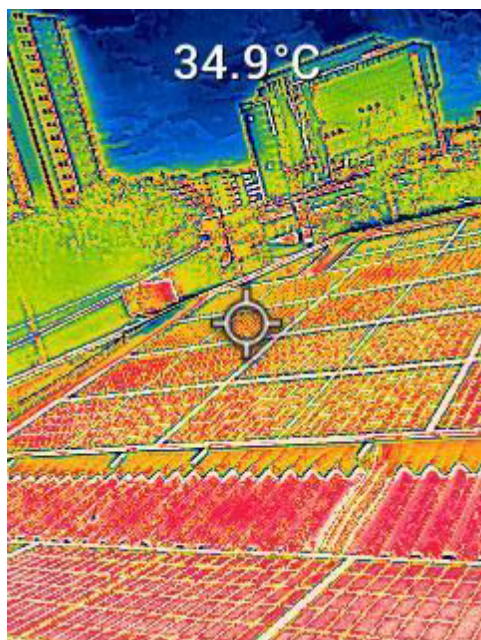
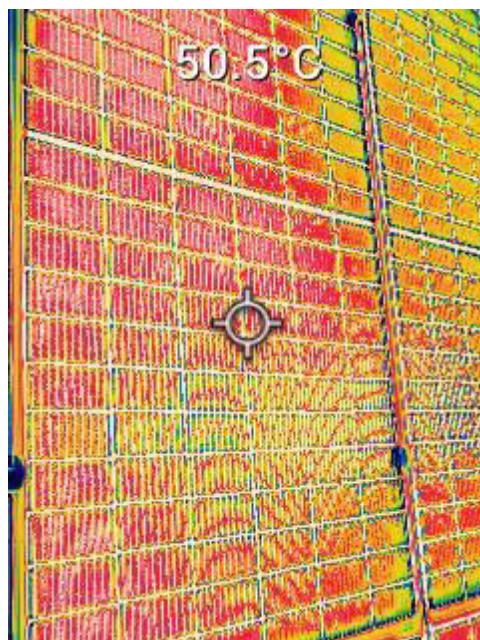
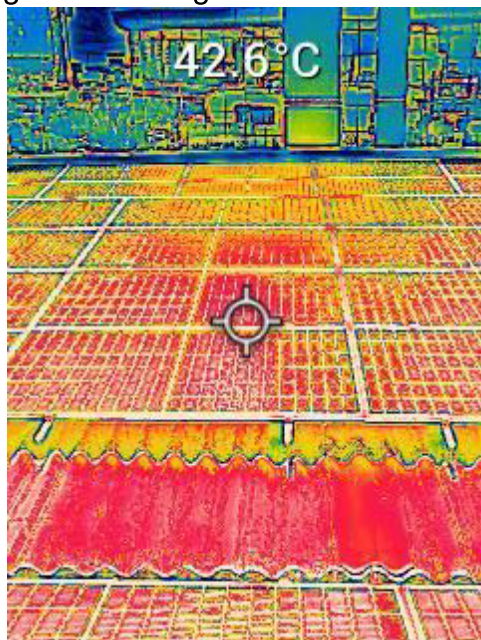
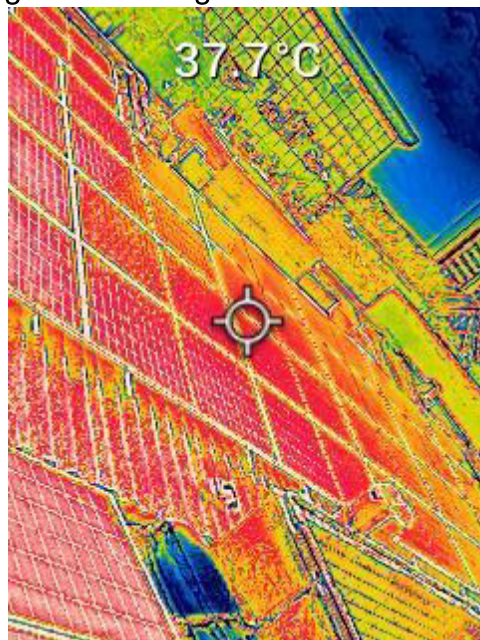
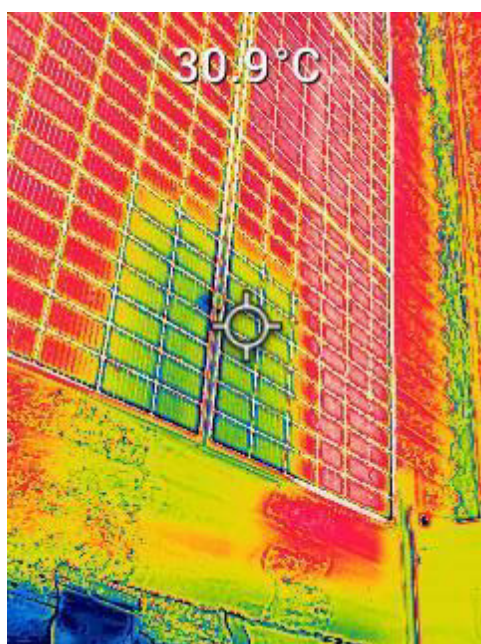
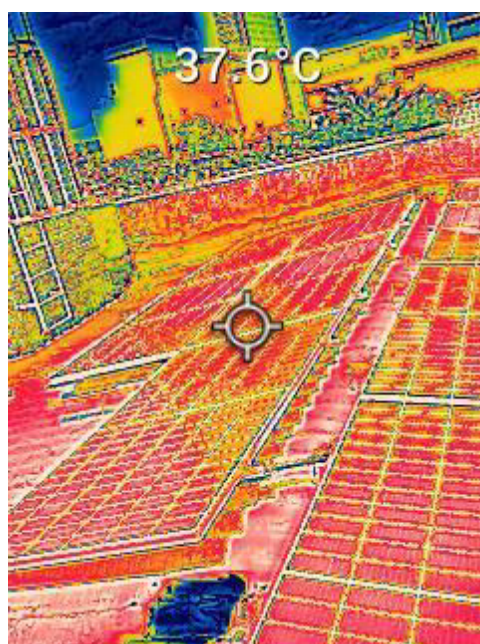
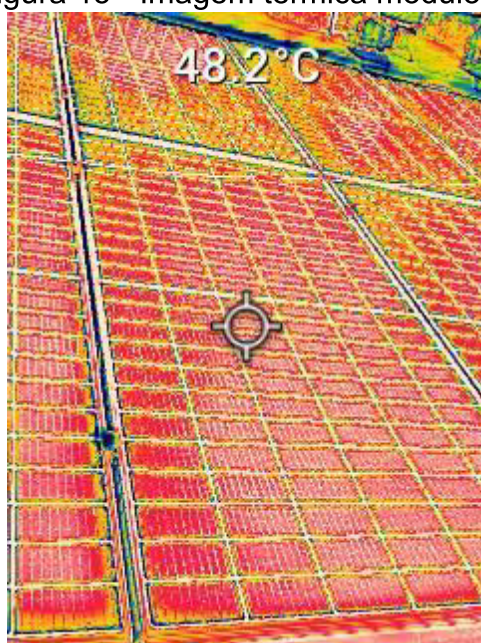
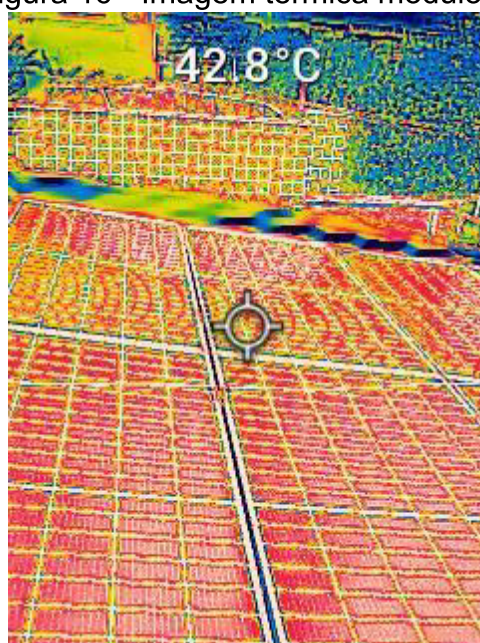
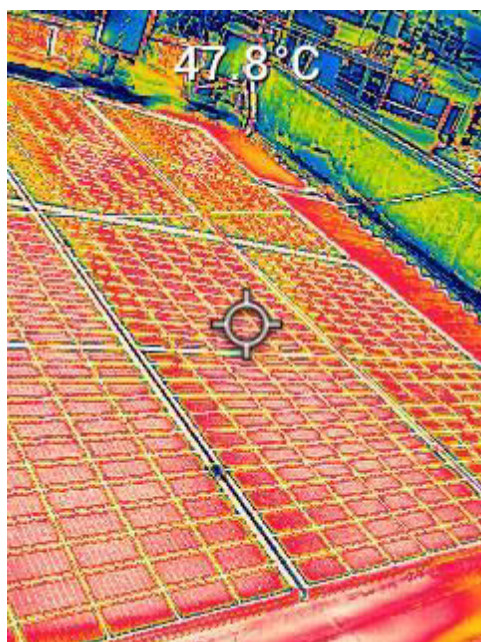
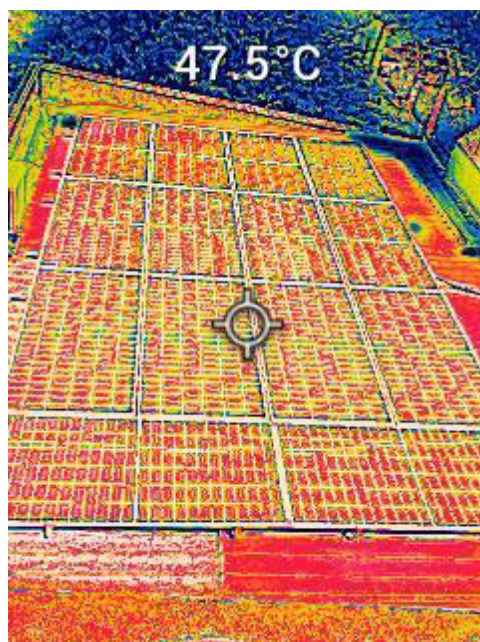
Os resultados destes testes podem ser observados nas Figuras 11 a 20 apresentadas abaixo. Salienta-se que, durante a inspeção nenhum módulo apresentou temperatura absoluta próxima ou maior que 100° C, ou seja, nenhum módulo em operação apresentou anomalia térmica de acordo com esse teste.

Além disso, conforme a Tabela 1, em pleno funcionamento às 11:00h o sistema apresentou todas as temperaturas abaixo 50°C e se pode constatar temperatura média de 42°C.

Por fim, a temperatura dos módulos apresentou característica relativamente uniforme, sem nenhuma diferença de temperatura significativa ou pontos quentes.

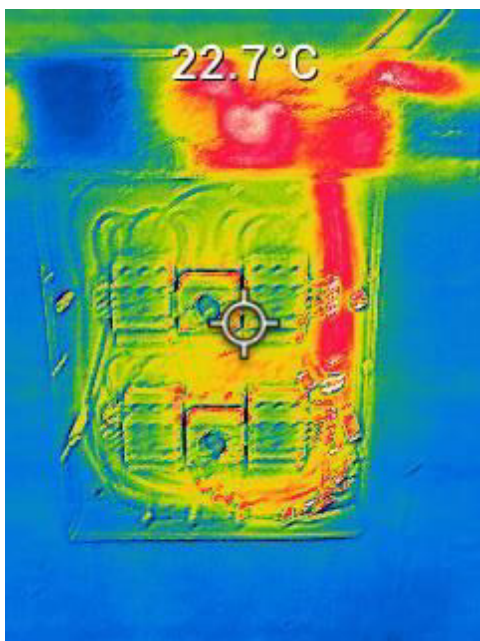
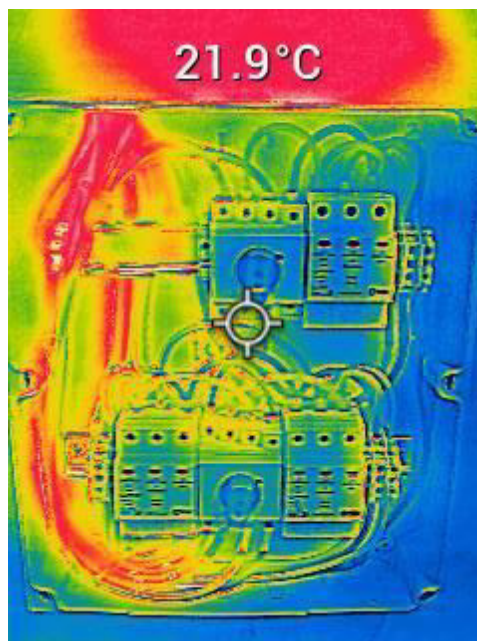
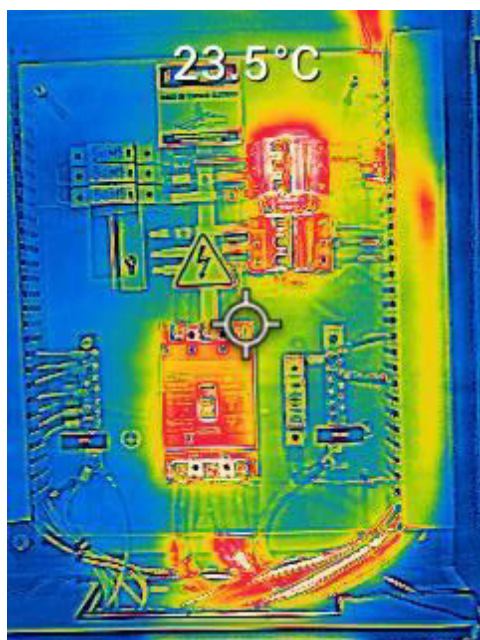
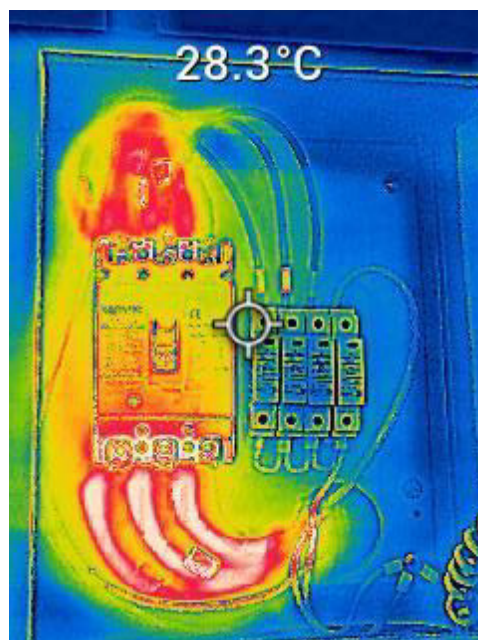
De forma similar ao ensaio realizado com os módulos fotovoltaicos, também para verificar diferenças significativas de temperatura e pontos quentes, todos os quadros do sistema gerador foram inspecionados. O resultado dessa inspeção pode ser demonstrado nas Figuras 21 e 24 apresentadas nesta seção.

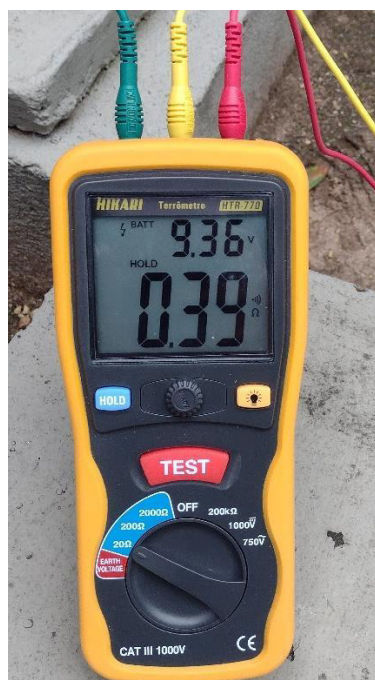
Esse teste consiste na aferição da resistência de aterramento, para esse teste é utilizado o terrômetro. A resistência de aterramento ficou de  $R = 0,39\Omega$ , sendo que o máximo permitido é de  $R = 10\Omega$ . Desta forma, o sistema solar está dentro dos parâmetros exigidos. A Figura 25, mostra a medição com o equipamento *in loco*.

Figura 25 – Medição com o terrômetro da resistência de aterramento.

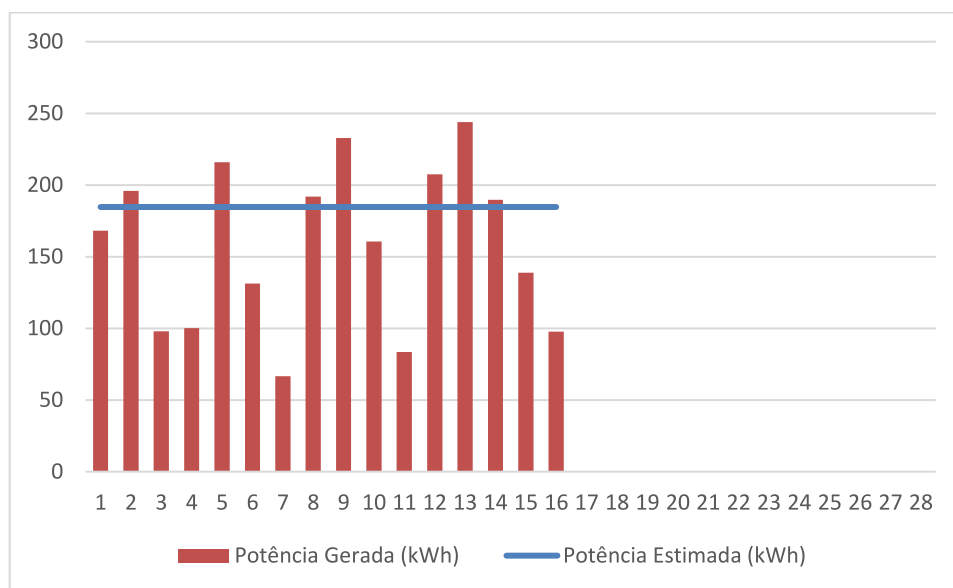
Gráfico 1 – Geração do mês de junho comparada com a média estimada.

A potência gerada no mês de junho ficou em 2522,4 kWh e a geração estimada para esse período era de 2954,56 kWh. Desta forma, tivemos um rendimento de 85% do sistema solar durante esse período em questão.

Portanto, pode-se concluir que, em termos de geração, o sistema solar apresentou comportamento inferior ao esperado. Entretanto, esse é o período chuvoso no estado e houve chuvas muito acima da média no período inicial do mês, onde houve uma geração muito inferior ao esperado. Durante os próximos iremos acompanhar a geração do sistema solar, para acompanhar seu desempenho.
