# **RELATÓRIO DE COMISSIONAMENTO GERADOR FOTOVOLTAICO 30,78 kWp**

**GARANHUS – PE**

**2022**

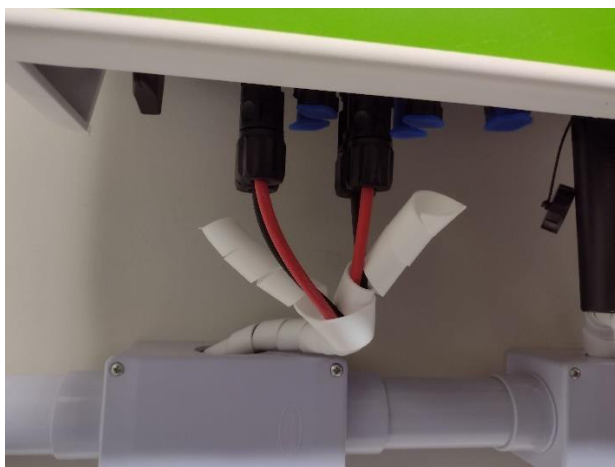
Na inspeção foi encontrada algumas irregularidades, em relação a falta de identificação dos cabos CC na entrada no inversor, a falta de identificação das strings na stringbox, faltou a conexão do cabo neutro no DPS e os cabos estavam expostos dentro da eletrocalha.

Figura 1- Imagem do cabeamento da entrada CC dos inversores.

Esses ajustes necessários foram realizados em 13/05/2022. A seguir estão as imagens dos itens apontados corrigidos. Os cabos foram identificados abaixo do inversor e em cima do telhado, no final das strings.

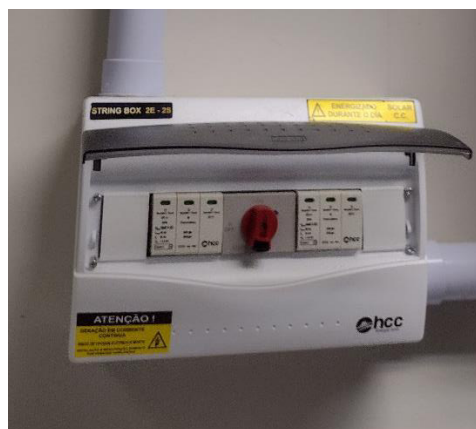
Figura 2- Imagem stringbox sem identificação.

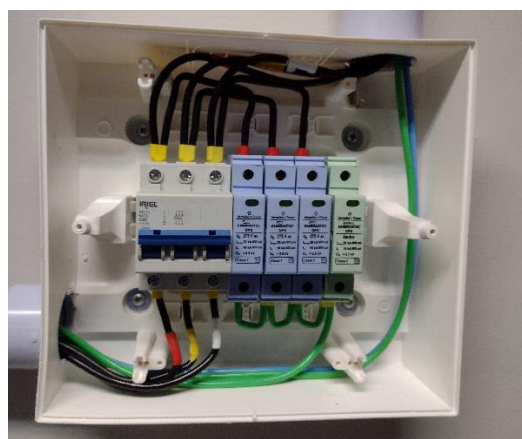
Figura 3 - Imagem faltando o cabeamento no DPS neutro.

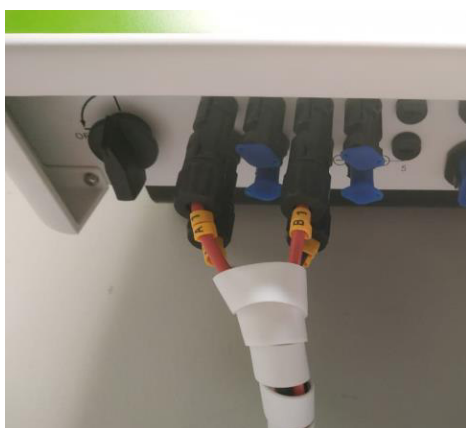
Figura 4- Cabeamento identificado na entrada CC dos inversores.

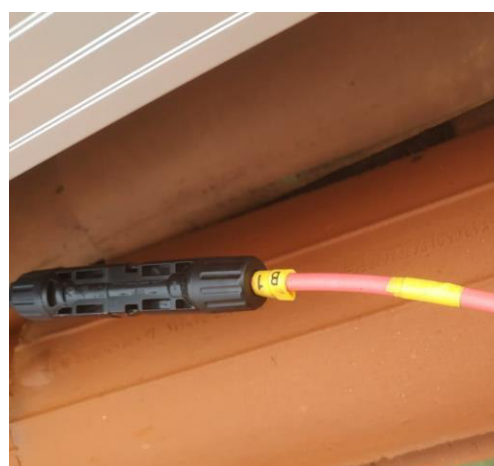
Figura 5- Cabeamento identificado no telhado.

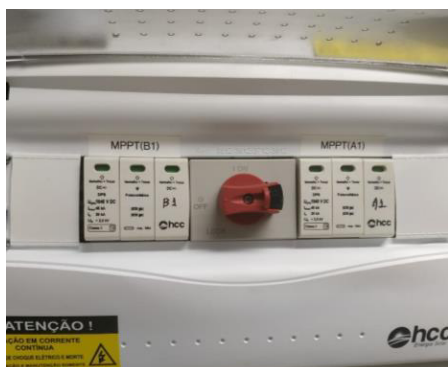
Figura 6- Identificação das stringbox seguindo o projeto.

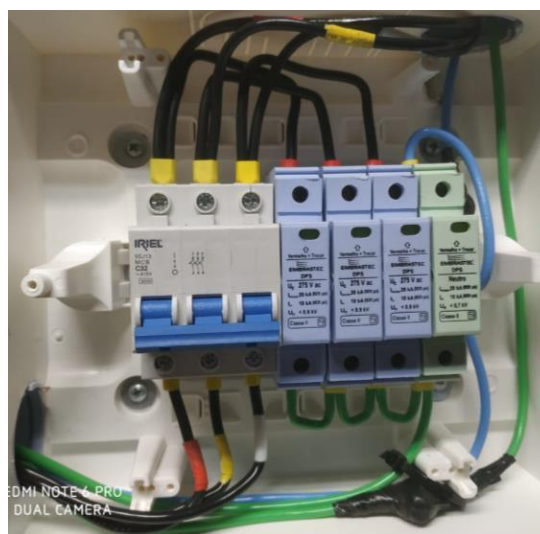
Figura 7- Cabeamento do neutro no DPS.

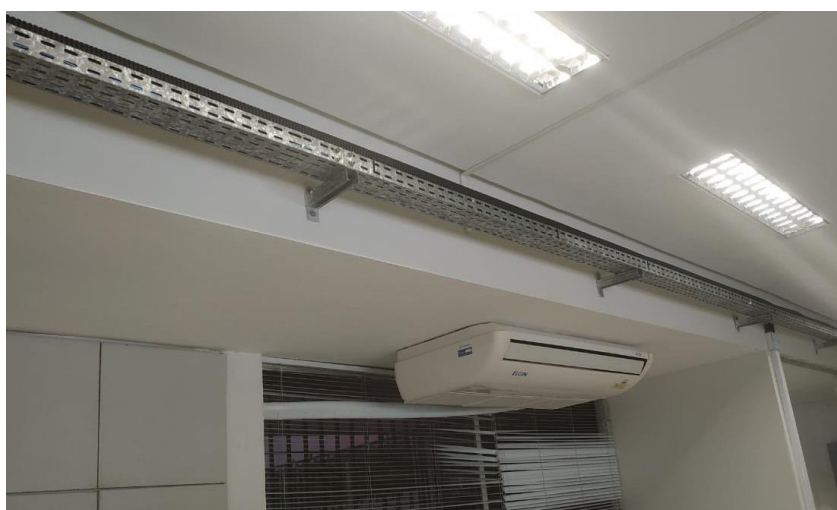
Figura 8 – Eletroduto corrugado separando os cabos do sistema solar na eletrocalha.

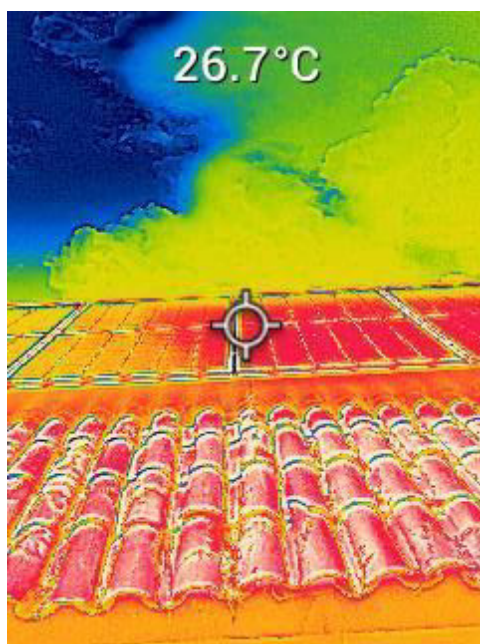
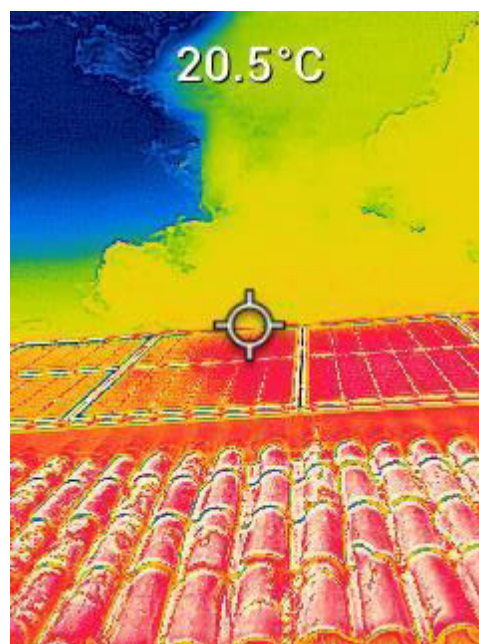
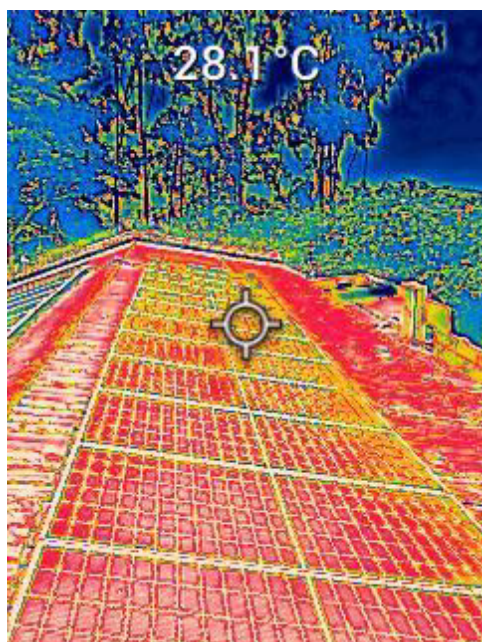
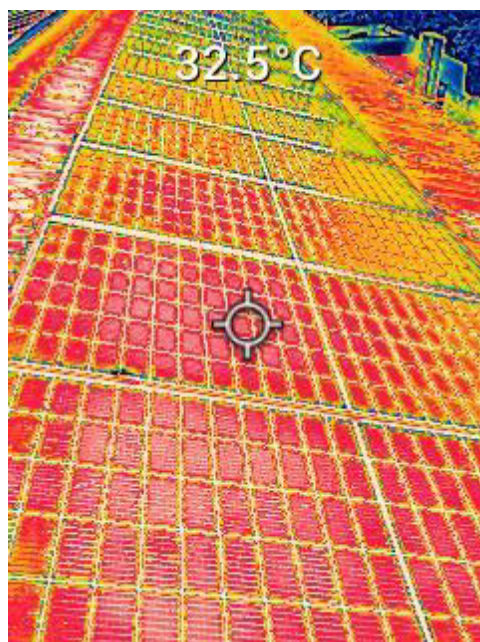
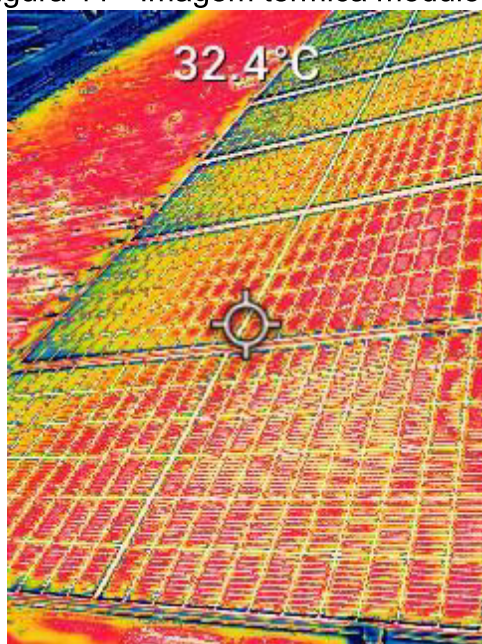
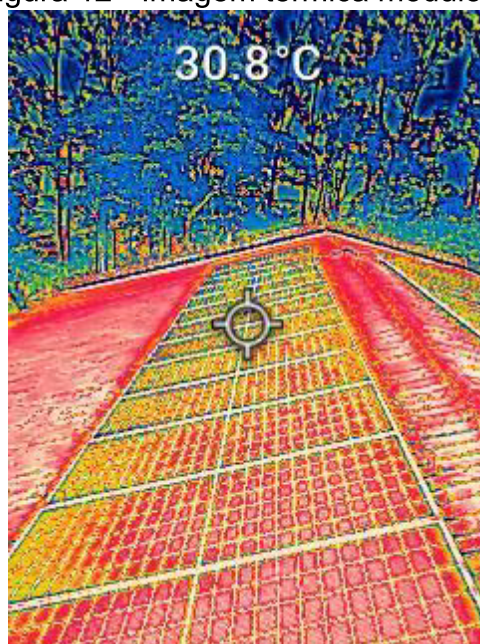
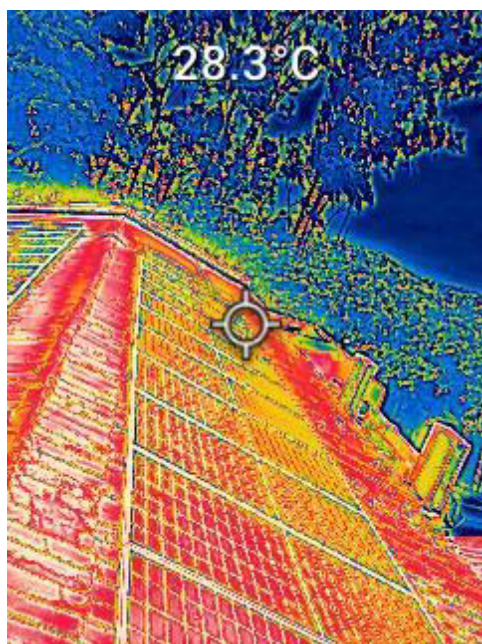
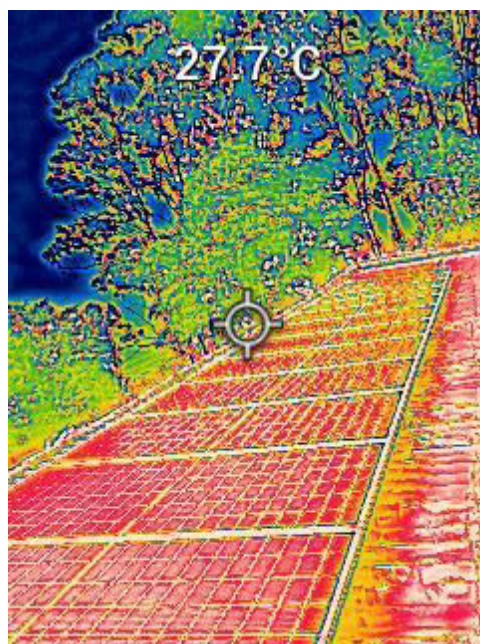
Os resultados destes testes podem ser observados nas Figuras 9 a 16 apresentadas abaixo. Salienta-se que, durante a inspeção nenhum módulo apresentou temperatura absoluta próxima ou maior que  $100^{\circ}\text{C}$ , ou seja, nenhum módulo em operação apresentou anomalia térmica de acordo com esse teste.

Além disso, conforme a Tabela 1, em pleno funcionamento às 9:00h o sistema apresentou todas as temperaturas abaixo  $30^{\circ}\text{C}$  e se pode constatar temperatura média de  $28,37^{\circ}\text{C}$ .

Por fim, a temperatura dos módulos apresentou característica relativamente uniforme, sem nenhuma diferença de temperatura significativa ou pontos quentes.

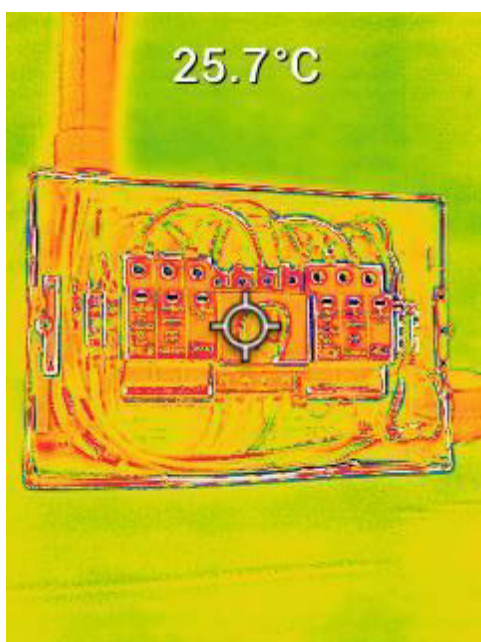
De forma similar ao ensaio realizado com os módulos fotovoltaicos, também para verificar diferenças significativas de temperatura e pontos quentes, todos os quadros do sistema gerador foram inspecionados. O resultado dessa inspeção pode ser demonstrado nas Figuras 17 e 18 apresentadas nesta seção.

Figura 17 – Imagem com a câmera térmica da stringbox.

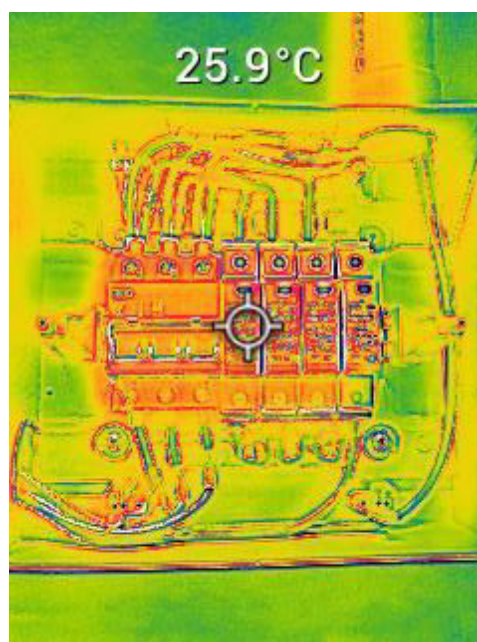
Figura 18 – Imagem com a câmera térmica do quadro de conexão CA.

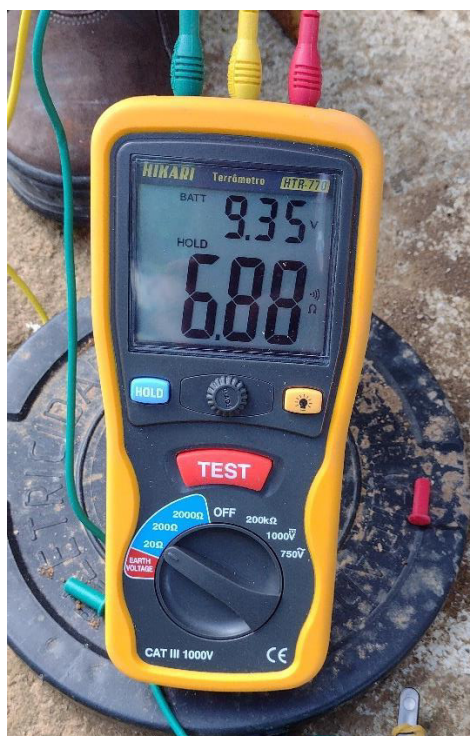
Esse teste consiste na aferição da resistência de aterramento, para esse teste é utilizado o terrômetro. A resistência de aterramento ficou de  $R = 6,88\Omega$ , sendo que o máximo permitido é de  $R = 10\Omega$ . Desta forma, o sistema solar está dentro dos parâmetros exigidos. A Figura 19, mostra a medição com o equipamento *in loco*.

Figura 19 – Medição com o terrômetro da resistência de aterramento.

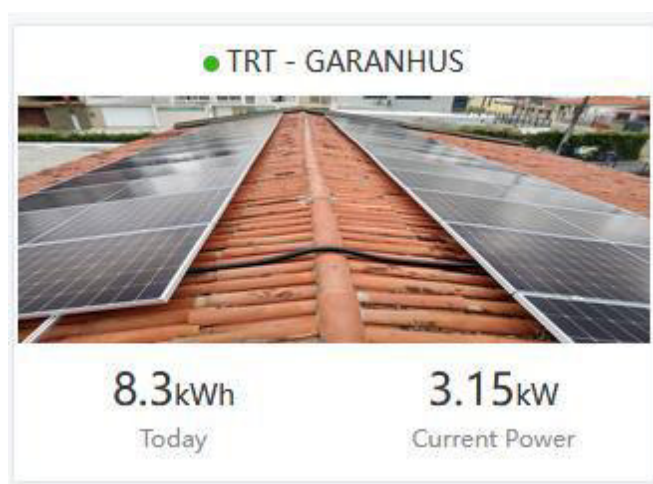
O sistema de monitoramento da Growatt da unidade de Petrolina está online e funcionando. Figura 20 mostra que o sistema está online.

Figura 20 – Sistema de monitoramento de Garanhus.

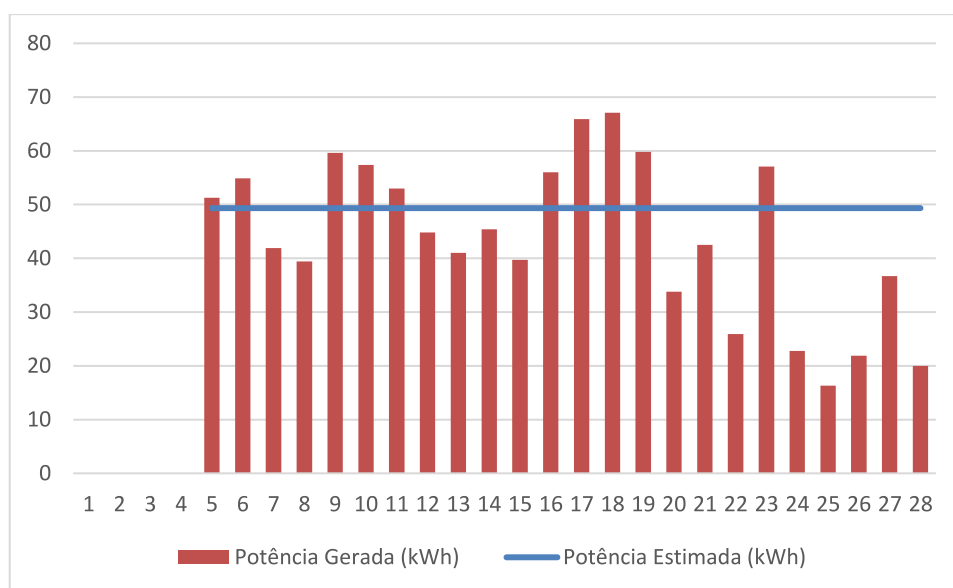
Gráfico 1 – Geração do mês de maio comparada com a média estimada.

A potência gerada no mês de maio ficou em 1171,7 kWh e a geração estimada para esse período era de 1332,18 kWh. Desta forma, tivemos um rendimento de 88% do sistema solar durante esse período em questão.

Portanto, pode-se concluir que, em termos de geração, o sistema solar apresentou comportamento inferior ao esperado. Entretanto, esse é o período chuvoso no estado e houve chuvas muito acima da média no período final do mês, onde houve uma geração muito inferior ao esperado. Durante os próximos iremos acompanhar a geração do sistema solar, para acompanhar seu desempenho.
