# **RELATÓRIO DE COMISSONAMENTO GERADOR FOTOVOLTAICO 73,22 kWp**

**IGARASSU – PE**

**2023**

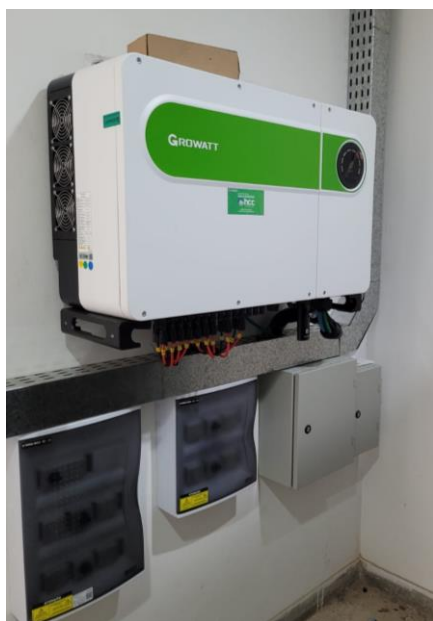
O engenheiro Luis, juntamente com a fiscalização do Tribunal Regional do Trabalho Sexta Região, realizaram a vistoria e inspeção visual, nesta data o dia estava ensolarado e com poucas nuvens. Na inspeção não foram encontradas irregularidades.

Figura 1- Imagem do cabeamento da entrada CC dos inversores.

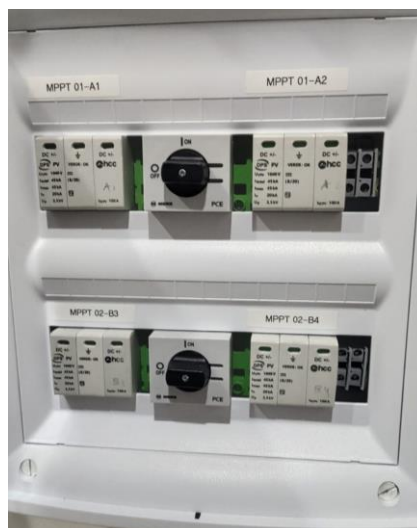
Figura 2- Imagem stringbox 1 com identificação.

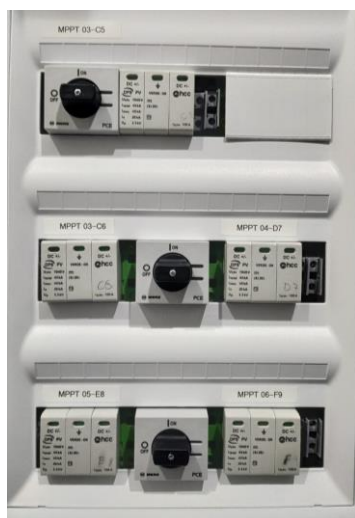
Figura 3- Imagem stringbox 2 com identificação.

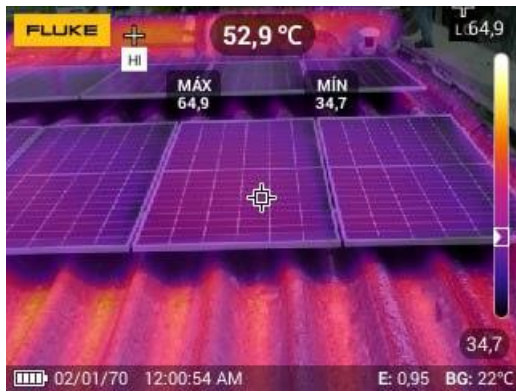
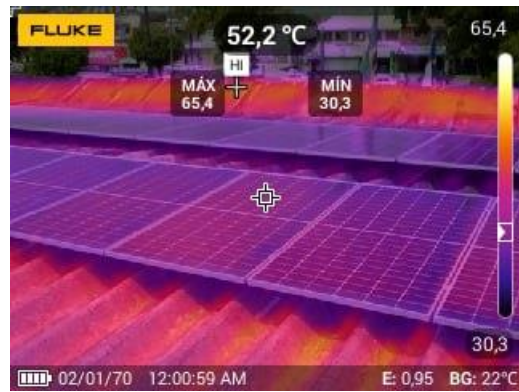
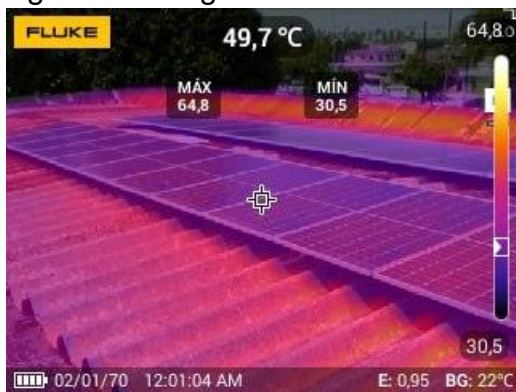
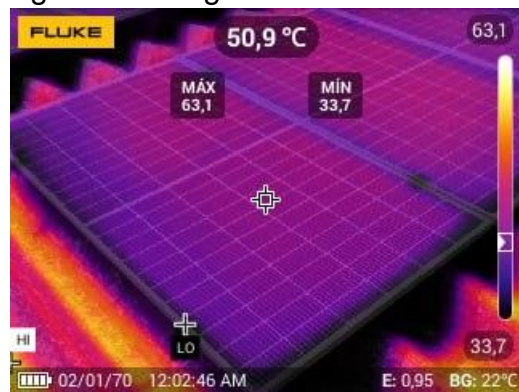
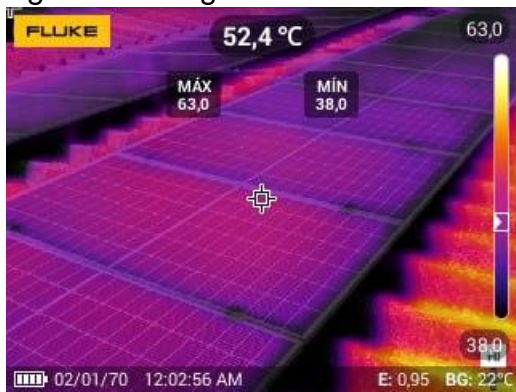
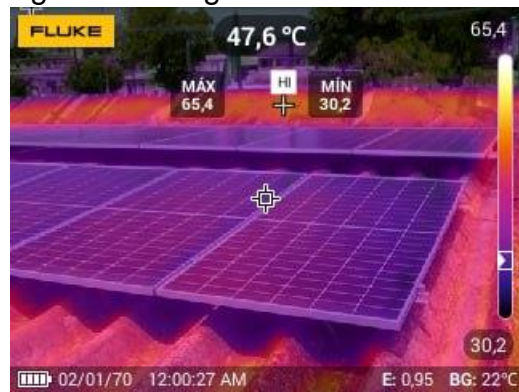
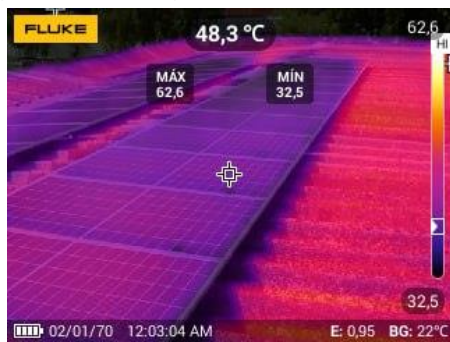
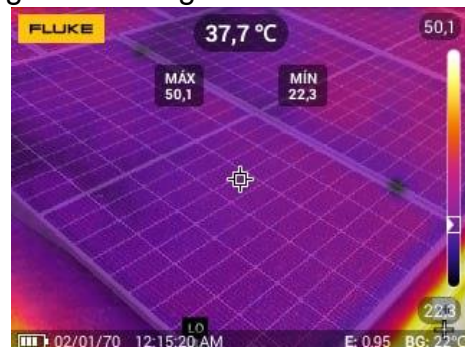
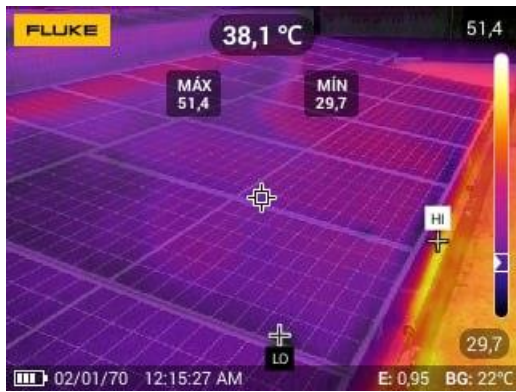
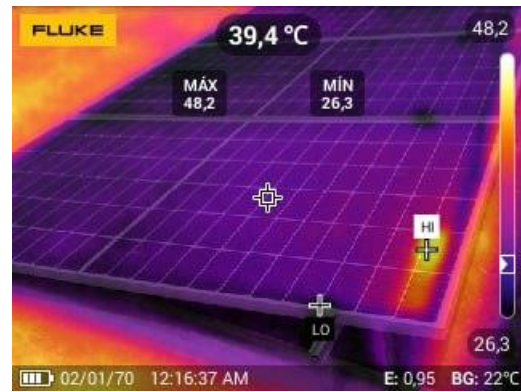
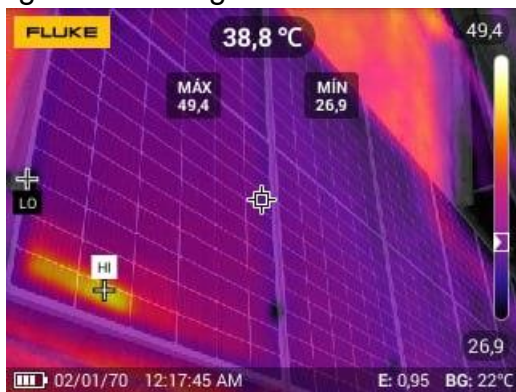
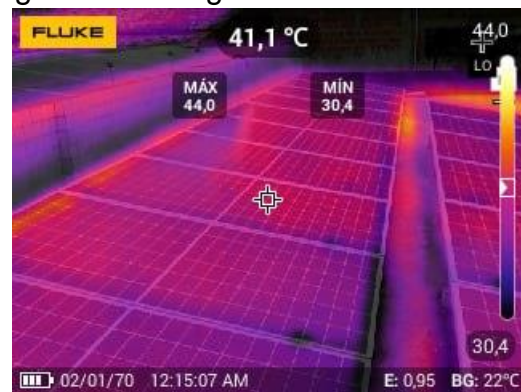
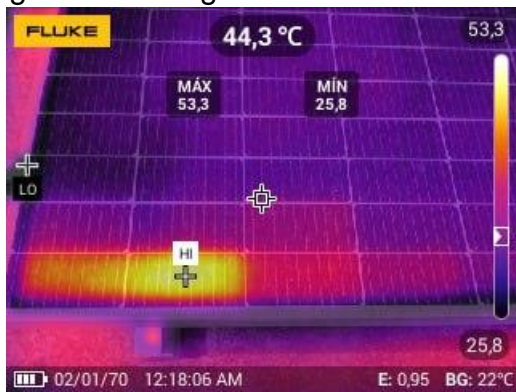
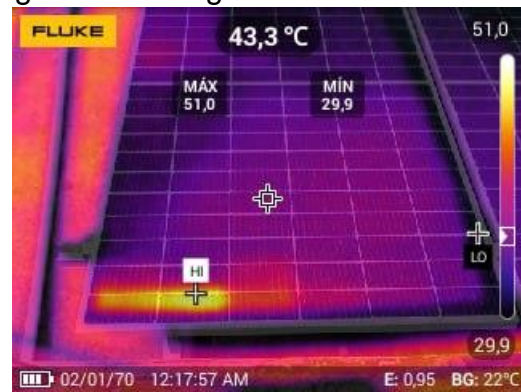
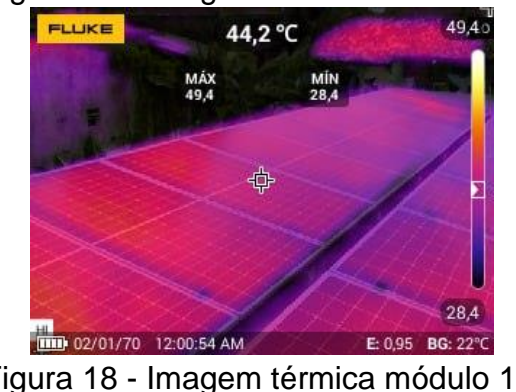
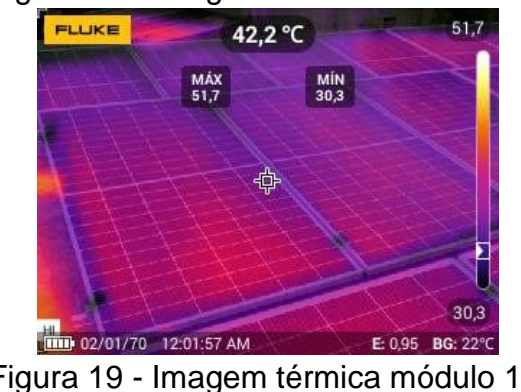
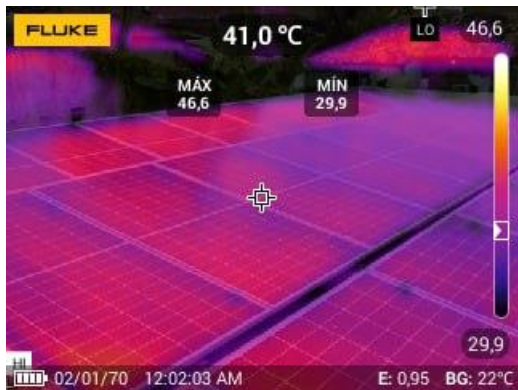
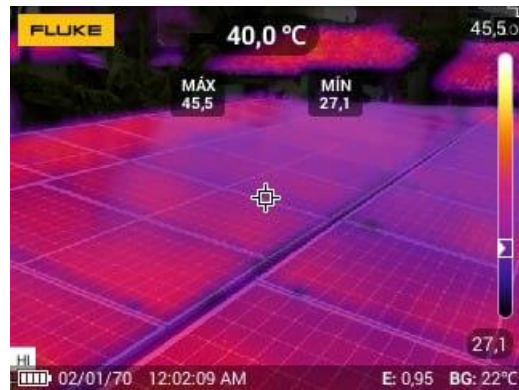
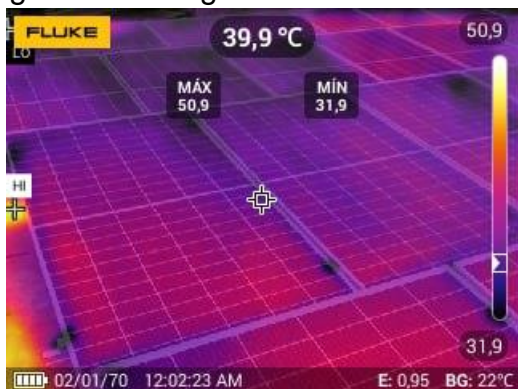
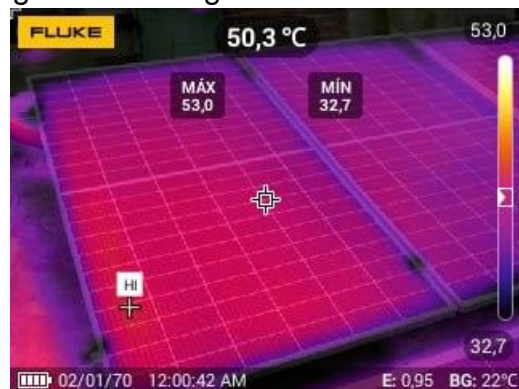
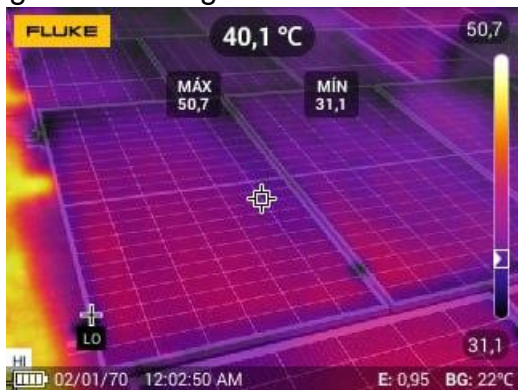
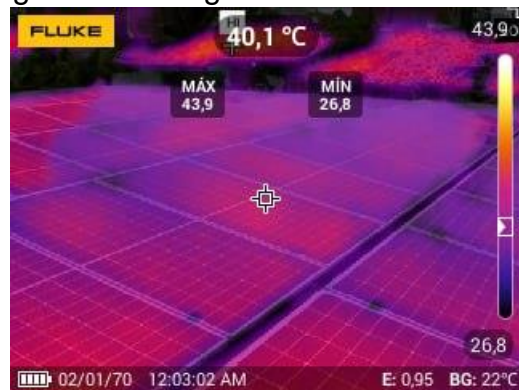
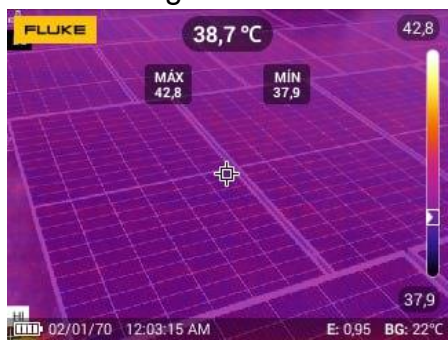
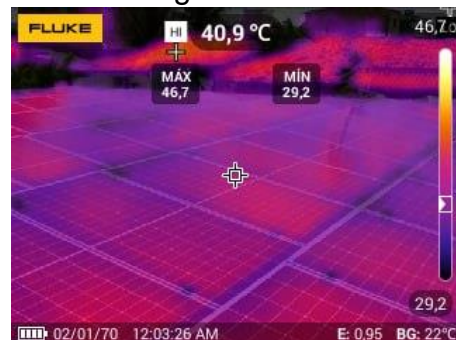
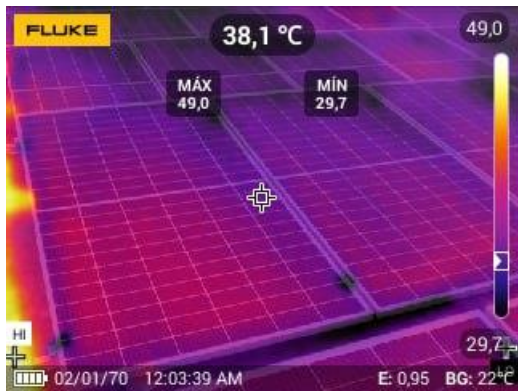
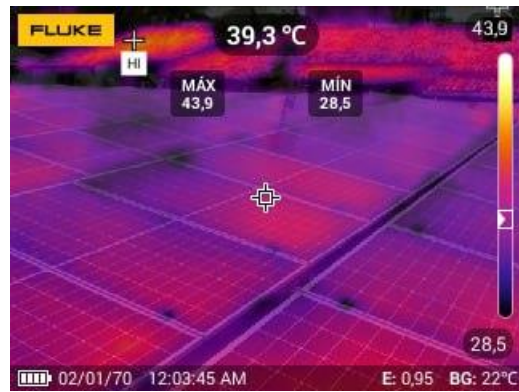
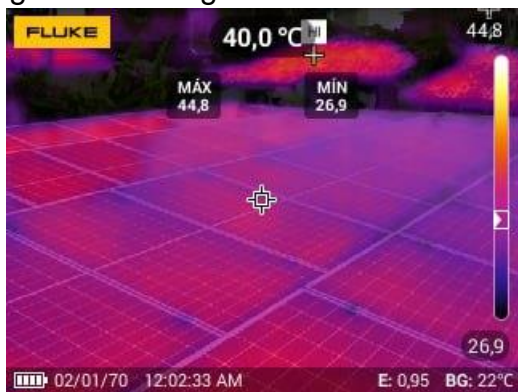
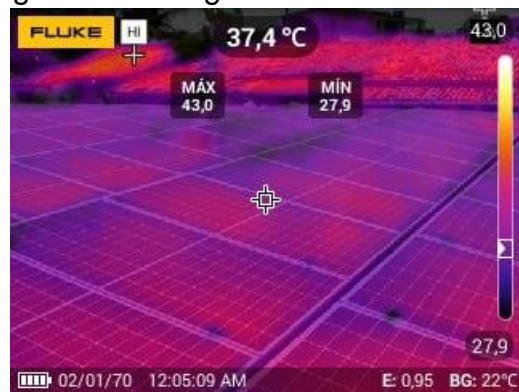
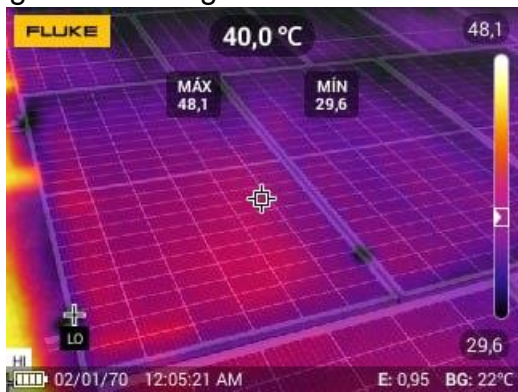
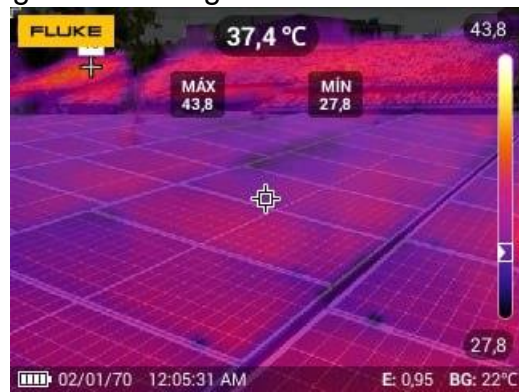
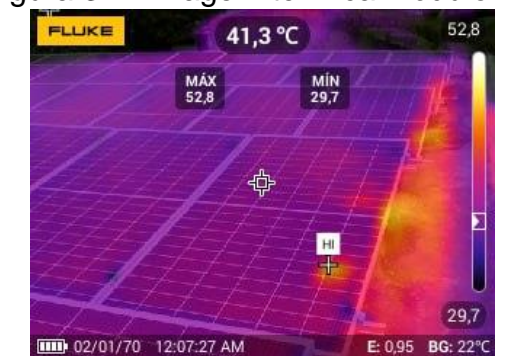
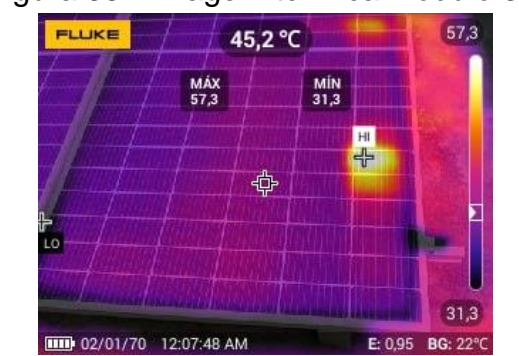
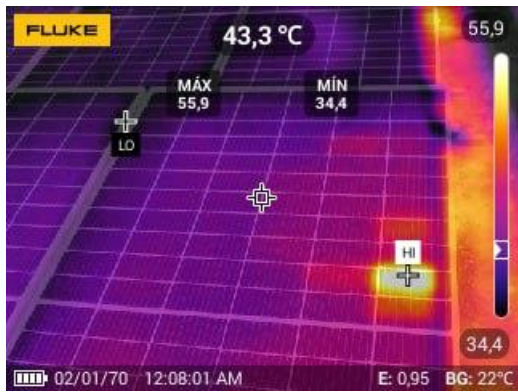
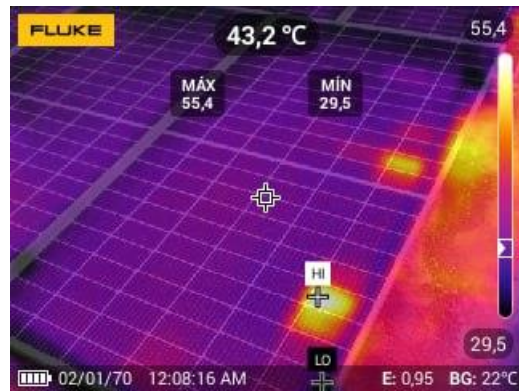
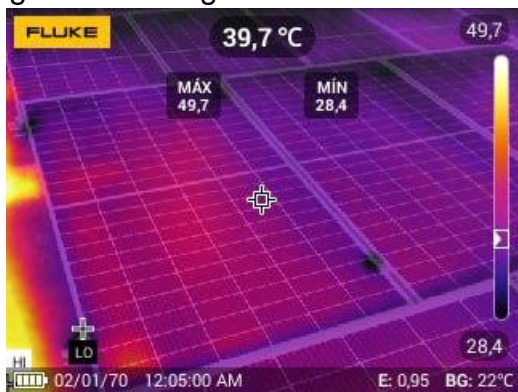
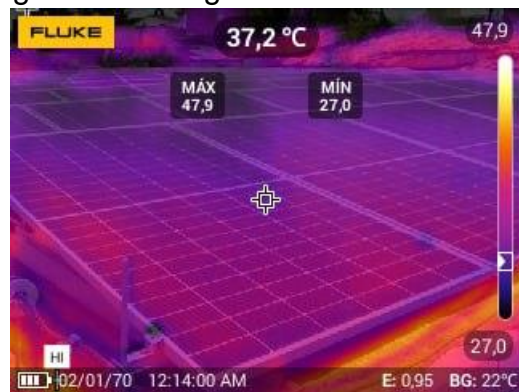
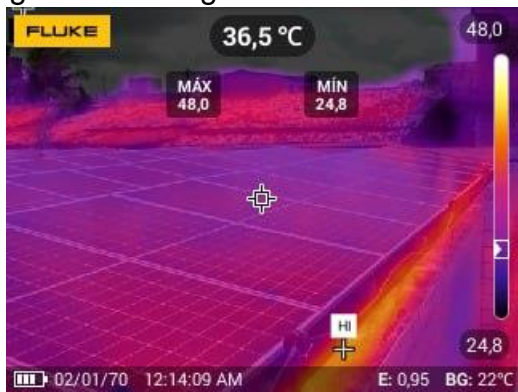
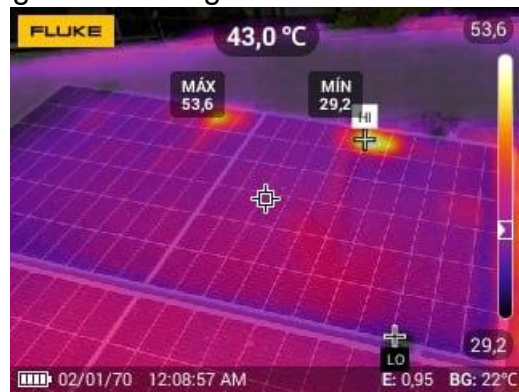
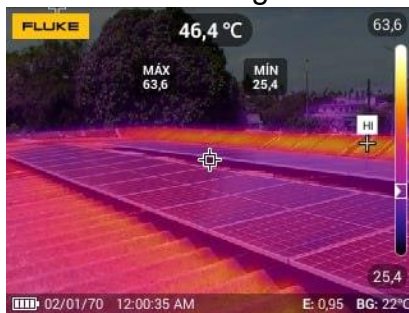
Os resultados destes testes podem ser observados nas Figuras 4 a 42 apresentadas abaixo. Salienta-se que, durante a inspeção nenhum módulo apresentou temperatura absoluta próxima ou maior que 100° C, ou seja, nenhum módulo em operação apresentou anomalia térmica de acordo com esse teste.

Além disso, conforme a Tabela 1, em pleno funcionamento o sistema apresentou todas as temperaturas abaixo 53°C e se pode constatar temperatura média de 42,62°C.

Por fim, a temperatura dos módulos apresentou característica relativamente uniforme, sem nenhuma diferença de temperatura significativa ou pontos quentes.

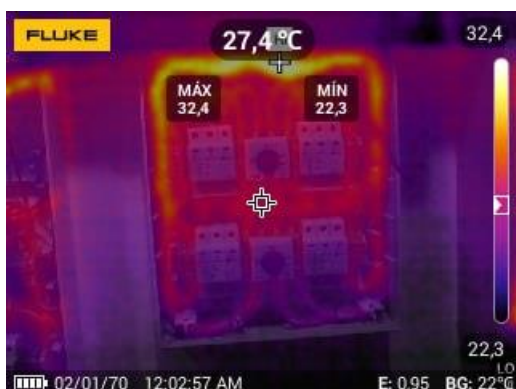
De forma similar ao ensaio realizado com os módulos fotovoltaicos, também para verificar diferenças significativas de temperatura e pontos quentes, todos os quadros do sistema gerador foram inspecionados. O resultado dessa inspeção pode ser demonstrado nas Figuras 43 e 46 apresentadas nesta seção.

Figura 43 – Imagem com a câmera térmica da stringbox.

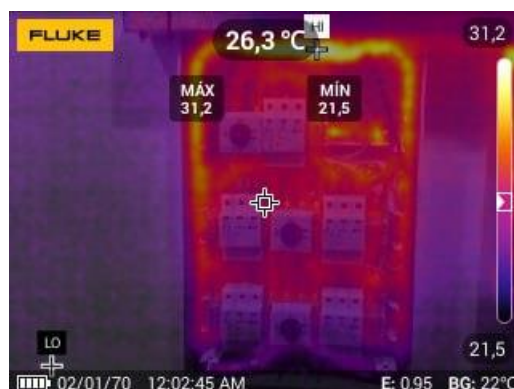
Figura 44 – Imagem com a câmera térmica da stringbox.

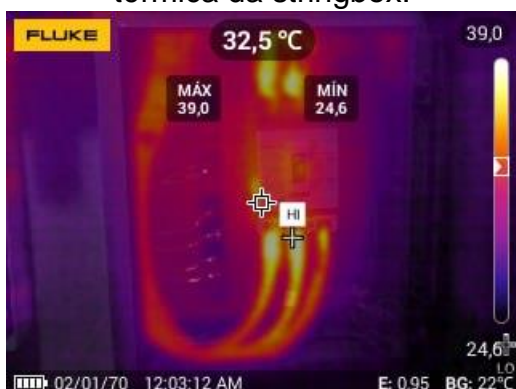
Figura 45 – Imagem com a câmera térmica do quadro de conexão CA.

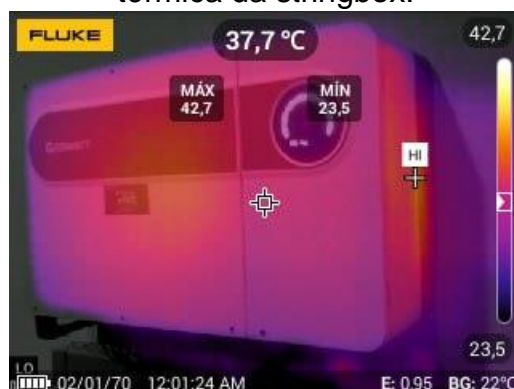
Figura 46 – Imagem com a câmera térmica do inversor.

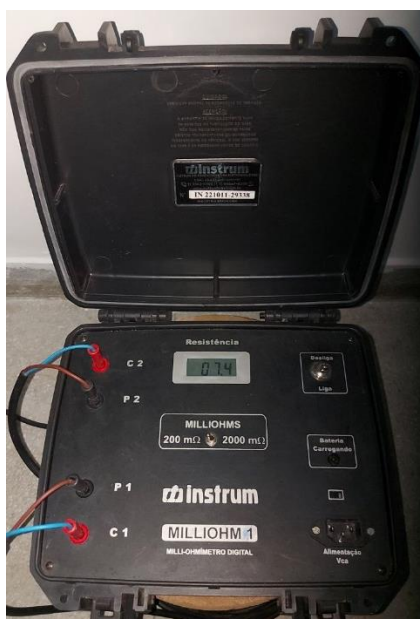
Esse teste consiste na aferição da resistência de aterramento, para esse teste é utilizado o terrômetro. A resistência de aterramento mais alta ficou de  $R = 7,40\Omega$ , sendo que o máximo permitido é de  $R = 10\Omega$ . Desta forma, o sistema solar está dentro dos parâmetros exigidos. A Figura 47, mostra a medição com o equipamento *in loco*.

Figura 47 – Medição com o terrômetro da resistência de aterramento.

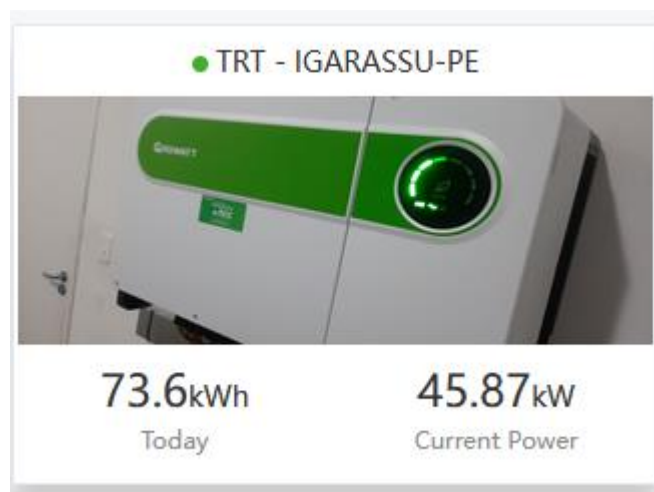
O sistema de monitoramento da Growatt da unidade de Igarassu está online e funcionando. Figura 48 mostra que o sistema está online.

Figura 48 – Sistema de monitoramento de Igarassu.

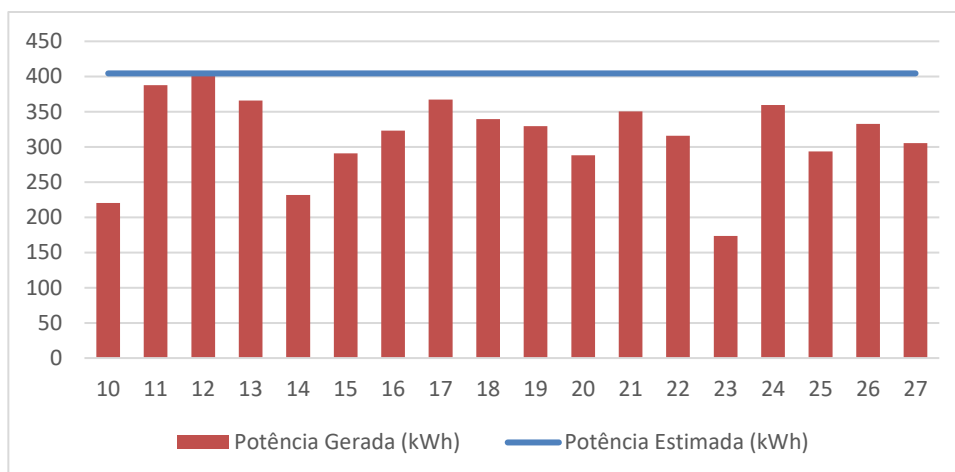
Gráfico 1 – Geração do mês de fevereiro comparada com a média estimada.

A potência gerada para as datas selecionadas ficou em 5682,7 kWh e a geração estimada para esse período era de 7280,03 kWh. Desta forma, tivemos um rendimento de 78% do sistema solar durante esse período em questão.

Portanto, pode-se concluir que, em termos de geração, o sistema solar apresentou comportamento um pouco inferior ao esperado. Desta forma, iremos acompanhar o monitoramento nos próximos meses.
