RELATÓRIO DE COMISSIONAMENTO GERADOR FOTOVOLTAICO 52,05 kWp

SERRA TALHADA – PE

2023

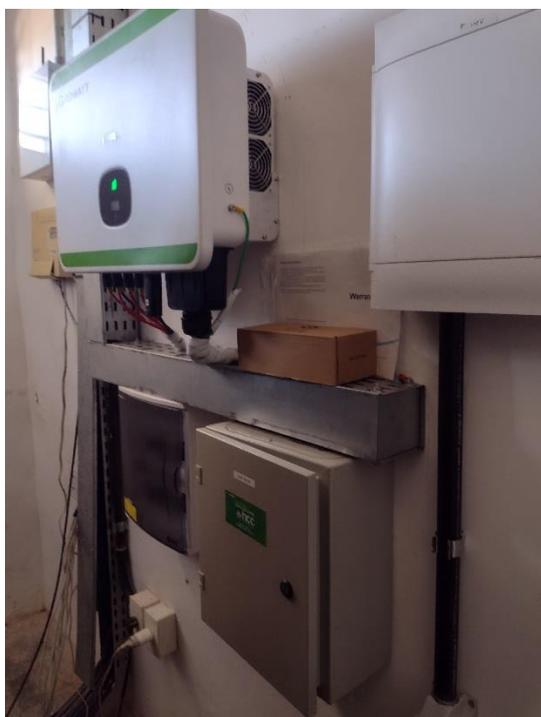
A engenheira Valesca, juntamente com a fiscalização do Tribunal Regional do Trabalho Sexta Região, realizaram a vistoria e inspeção visual. Na inspeção não foram encontradas irregularidades.

Figura 1- Imagem do cabeamento da entrada CC dos inversores.

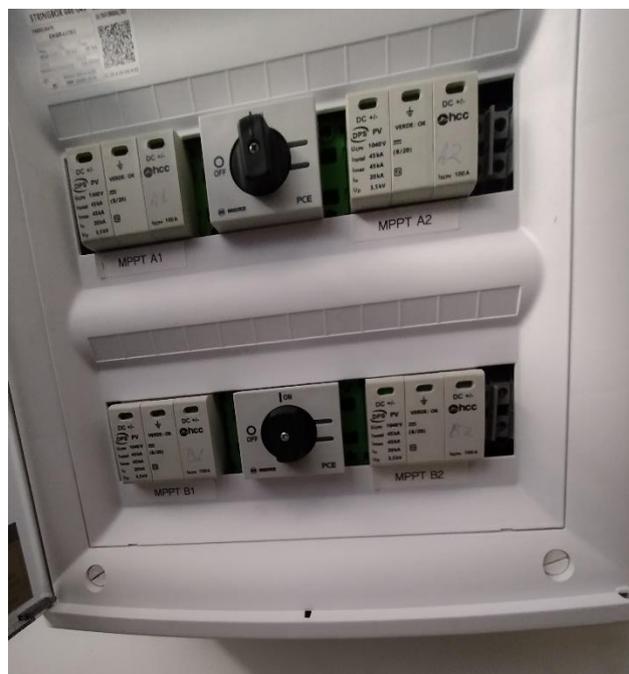
Figura 2- Imagem stringbox.

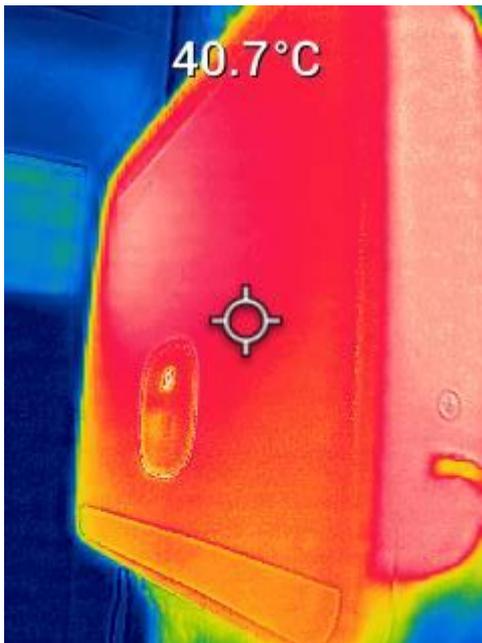
Analisando os quadros com a câmera térmica não foram encontradas anomalias, conforme imagens abaixo.

Figura 3 - Imagem inversor.

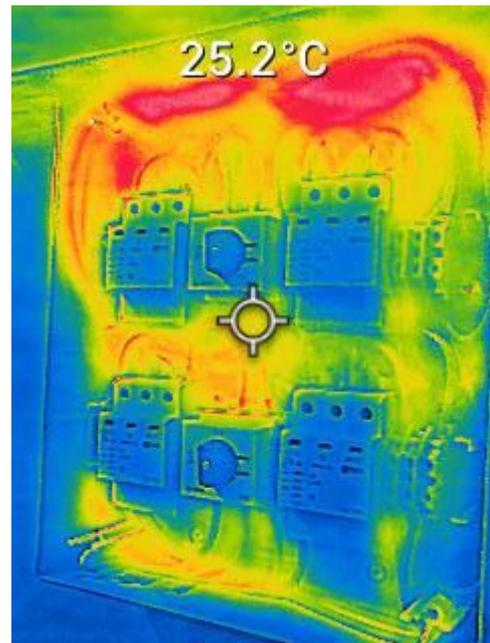
Figura 4- Imagem stringbox.

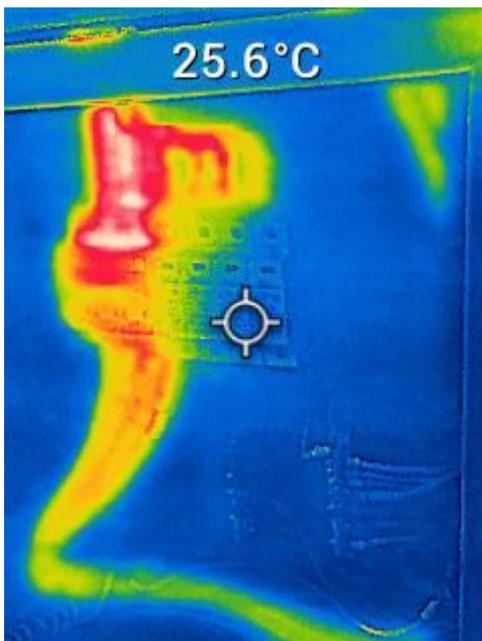
Figura 5- Imagem do quadro CA.

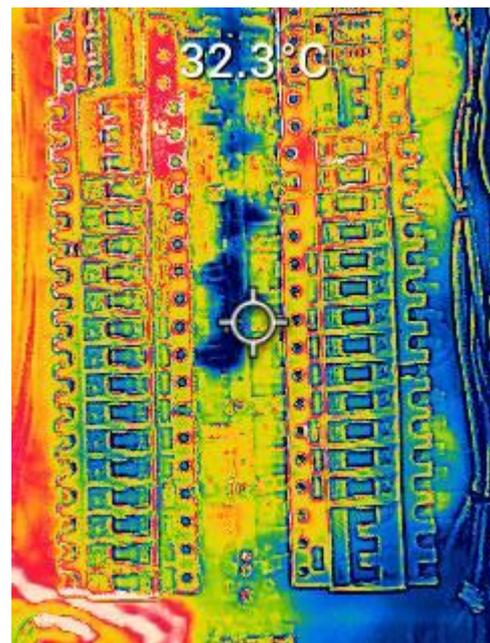
Figura 6- Imagem QGBT do local e conexão CA.

Pelas imagens do quadro QGBT do cliente temos um ponto de atenção, o barramento inferior a esquerda apresenta um ponto de cabos aquecidos. Entretanto, no local há um emaranhado de cabos, conforme imagens abaixo.

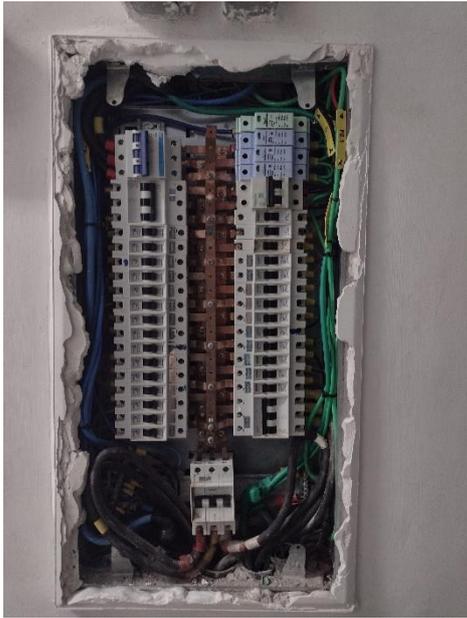
Figura 7 – Vista do quadro geral.

Pelas Figuras 7 e 8 percebe-se que há um emaranhado de cabos no local, e com a câmera térmica nota-se que eles estão gerando um aquecimento. Para cabos com isolamento de EPR a temperatura máxima permitida é 90°C e para cabos de PVC a temperatura máxima permitida é 70°C.

Por se tratar de um ponto de conexão a temperatura sempre será mais elevada, mas salientamos a importância de um possível ajuste neste quadro. O ideal seria trocar o

quadro para um quadro padrão industrial, que dessa forma os cabos não ficariam passando uns por cima dos outros.

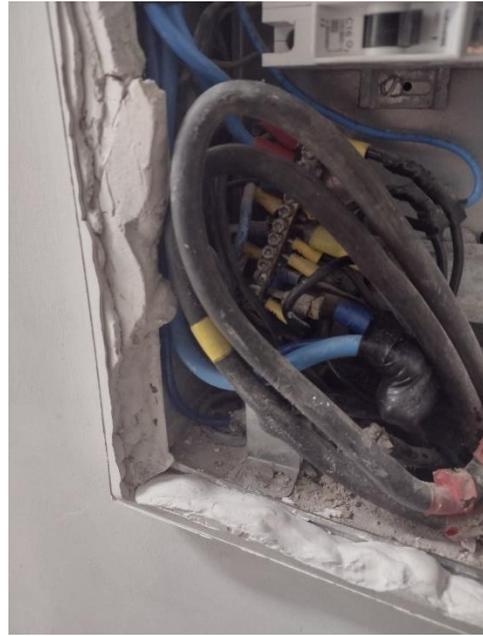
Figura 8 - Barramento com problema.

Desta forma, a execução seguiu as informações e orientações apresentadas no projeto. Houve uma pequena alteração no projeto apresentado e na instalação, essa alteração está no projeto as built. Além disso, com a análise da câmara térmica no quadro QGBT do TRT percebeu-se que há um ponto de atenção no quadro, o barramento do lado esquerdo apresenta um ponto de aquecimento.

Conforme informado neste relatório, a temperatura apresentada está dentro do permitido para o tipo de cabeamento existente, mas fica como um ponto de atenção. Caso seja possível fazer uma adequação no local, recomendamos a instalação de um quadro elétrico padrão industrial. Dessa forma, os cabos não ficariam sobrepostos e teriam um espaço adequado para eles.

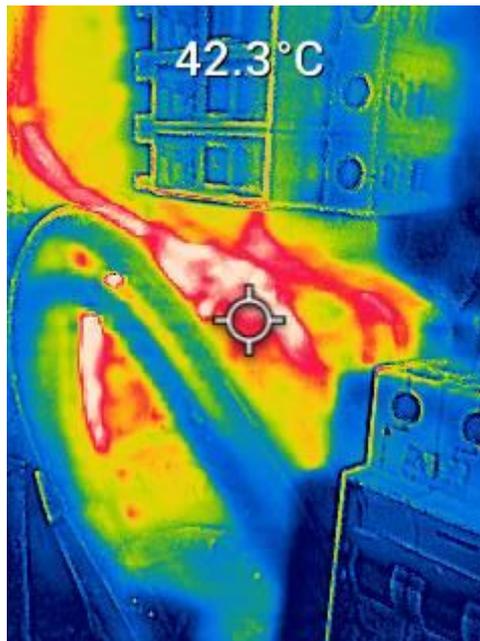
Figura 9 - Imagem do QGBT com a câmera térmica.

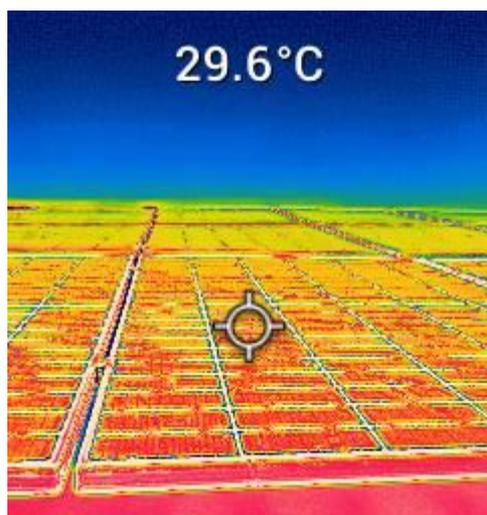
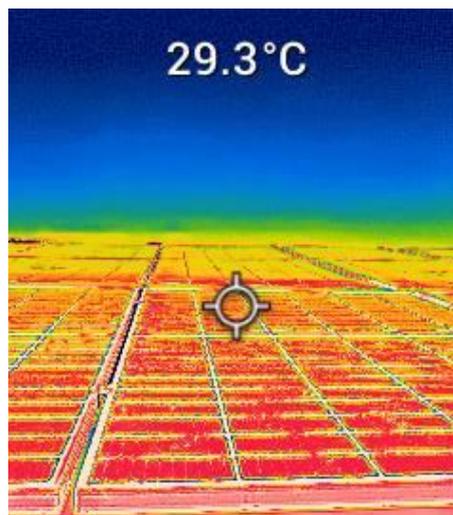
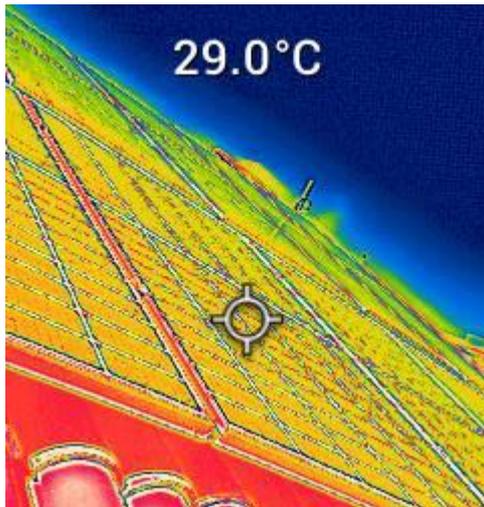
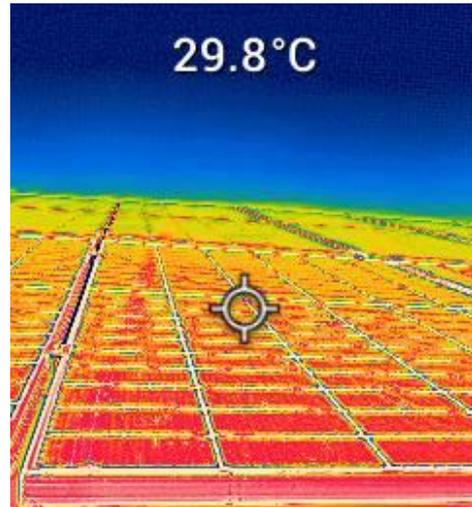
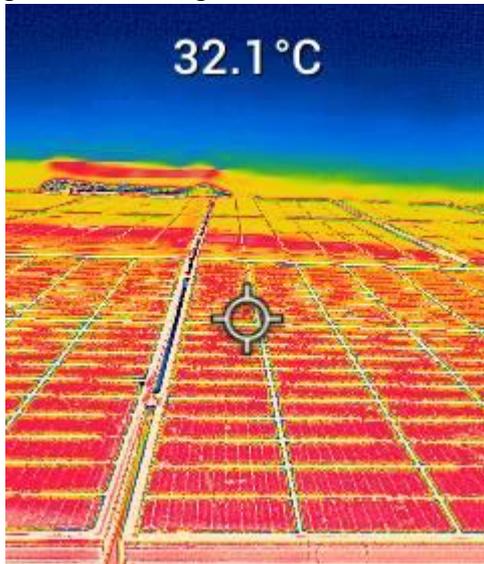
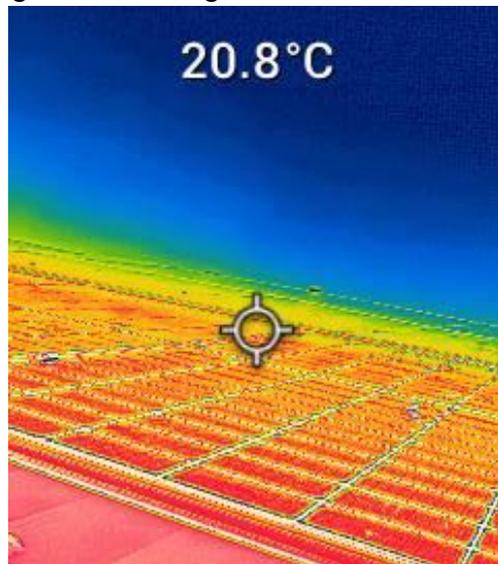
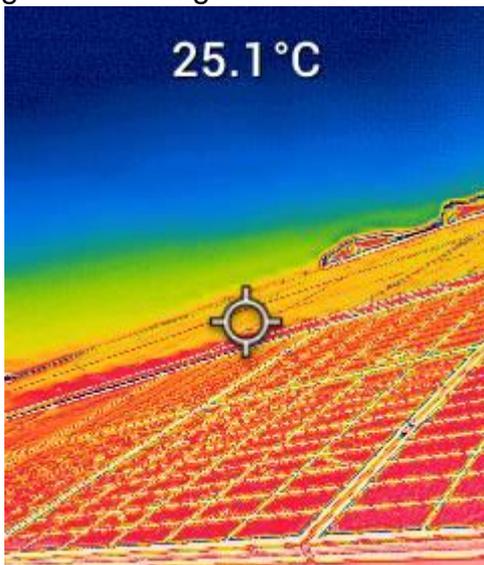
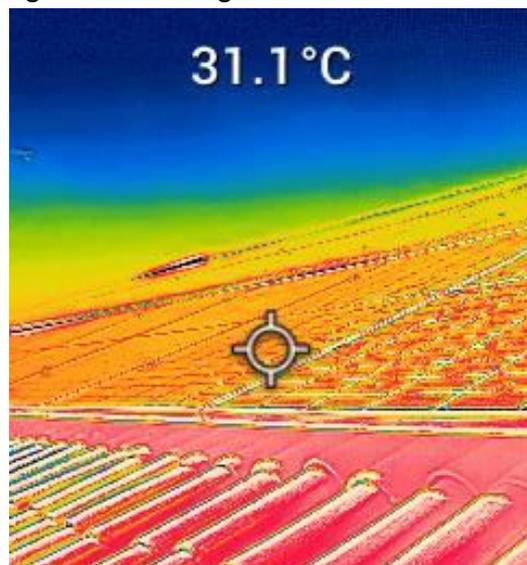
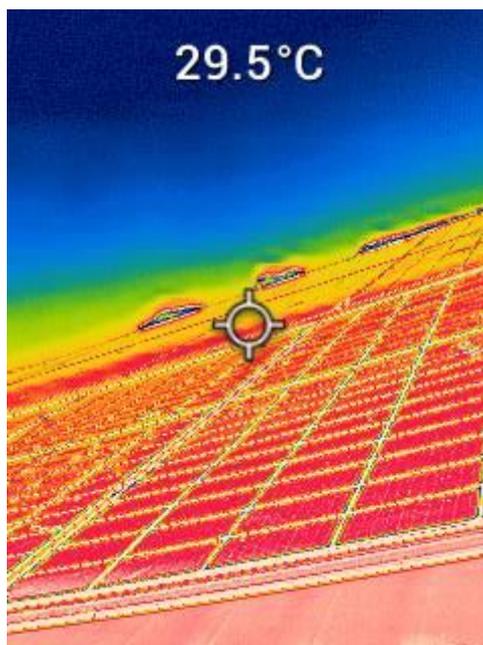
Os resultados destes testes podem ser observados nas Figuras 10 a 18 apresentadas abaixo. Salienta-se que, durante a inspeção nenhum módulo apresentou temperatura absoluta próxima ou maior que 100° C, ou seja, nenhum módulo em operação apresentou anomalia térmica de acordo com esse teste.

Por fim, a temperatura dos módulos apresentou característica relativamente uniforme, sem nenhuma diferença de temperatura significativa ou pontos quentes.

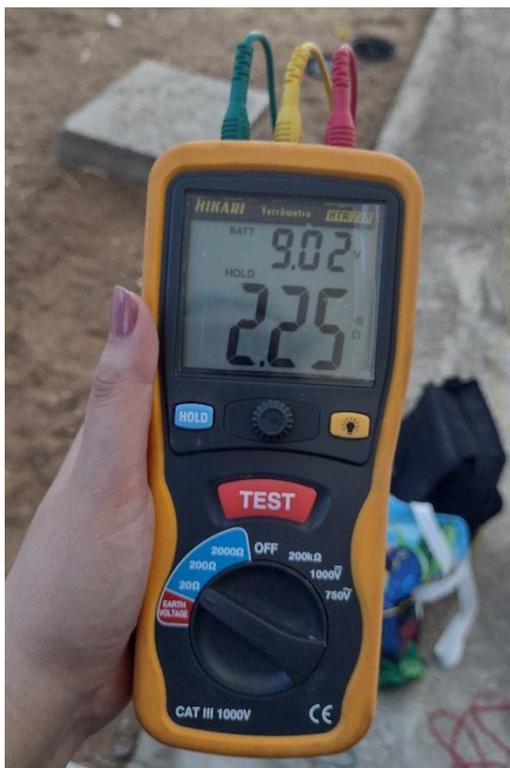
Esse teste consiste na aferição da resistência de aterramento, para esse teste é utilizado o terrômetro. A resistência de aterramento ficou de $R = 2,25 \Omega$, sendo que o máximo permitido é de $R = 10 \Omega$. Desta forma, o sistema solar está dentro dos parâmetros exigidos. As Figura 19 mostram a medição com o equipamento *in loco*.

Figura 19 – Medição com o terrômetro da resistência de aterramento.

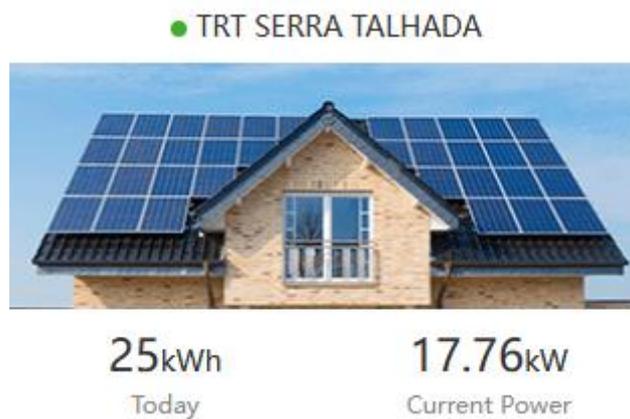
O sistema de monitoramento da Growatt da unidade de Serra Talhada está online, conforme mostra a Figura 20. O sistema não está ligado ainda, pois não houve a vistoria da CELPE.

Figura 20 – Sistema de monitoramento de Serra Talhada.
