**RELATÓRIO DE COMISSIONAMENTO GERADOR
FOTOVOLTAICO 18,36 kWp**

VITORIO DE SANTO ANTÃO – PE

2022

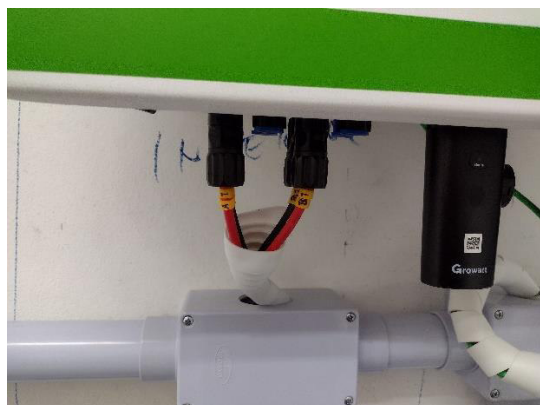
Figura 1 - Imagem do cabeamento da entrada CC do inversor.

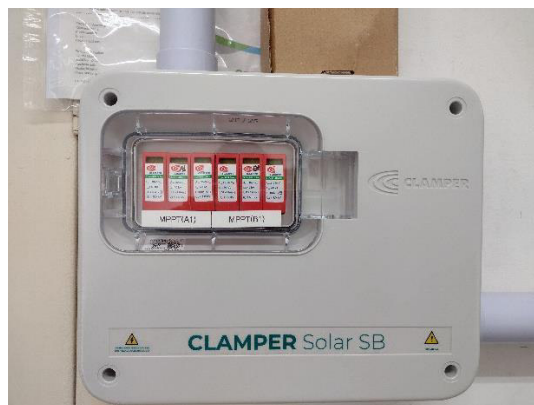
Figura 2 - Imagem da stringbox.

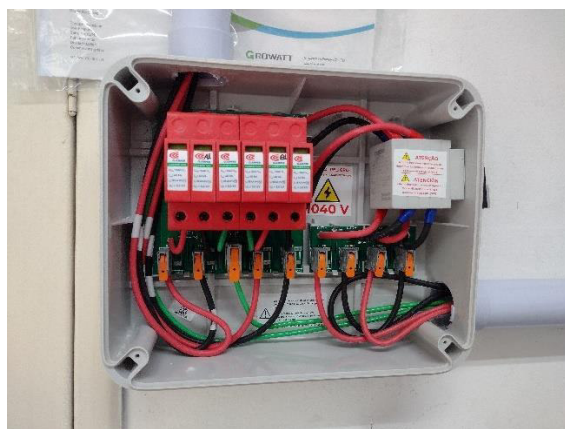
Figura 3 – Imagem da stringbox aberta.

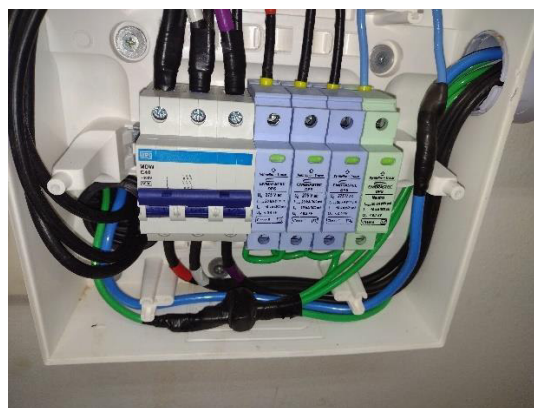
Figura 4 - Imagem dos disjuntores e disjuntor geral.

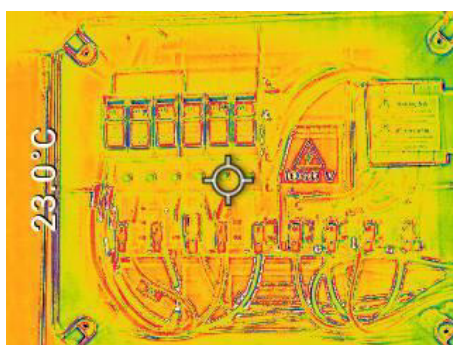
Foi realizada fotos, utilizando a câmera térmica para verificar diferenças significativas de temperatura e pontos quentes, todos os quadros do sistema gerador foram inspecionados. O resultado dessa inspeção pode ser demonstrado nas Figuras 5 e 6 apresentadas nesta seção.

Figura 5 – Imagem com a câmera térmica da stringbox do inversor.

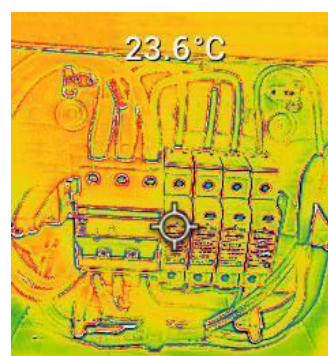
Figura 6 – Imagem com a câmera térmica do quadro de disjuntores.

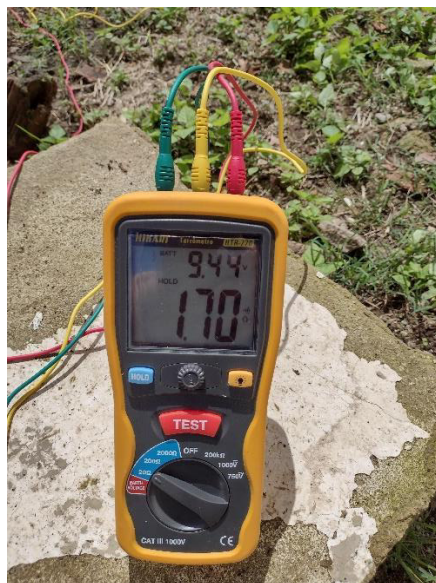
Esse teste consiste na aferição da resistência de aterramento, para esse teste é utilizado o terrômetro. A resistência de aterramento ficou de $R = 1,70\Omega$, sendo que o máximo permitido é de $R = 10\Omega$. Desta forma, o sistema solar está dentro dos parâmetros exigidos. A Figura 7, mostra a medição com o equipamento *in loco*.

Figura 7 – Medição com o terrômetro da resistência de aterramento.

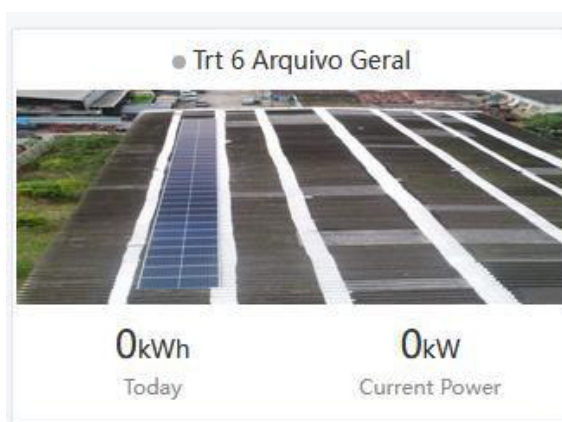
O sistema de monitoramento da Growatt da unidade Vitoria de Santo Antônio – Arquivo Geral está desligado. Figura 8 mostra que o sistema está desligado.

Figura 8 – Sistema de monitoramento de Vitoria de Santo Antônio – Arquivo Geral.

Até o momento da entrega desse relatório, o sistema solar não foi vistoriado pela concessionária de energia CELPE. Dessa forma, o sistema solar não estava ligado para fazer uma análise da geração.
