RELATÓRIO DE COMISSONAMENTO GERADOR FOTOVOLTAICO 70,2 kWp

CABO DE SANTO AGOSTINHO – PE

2023

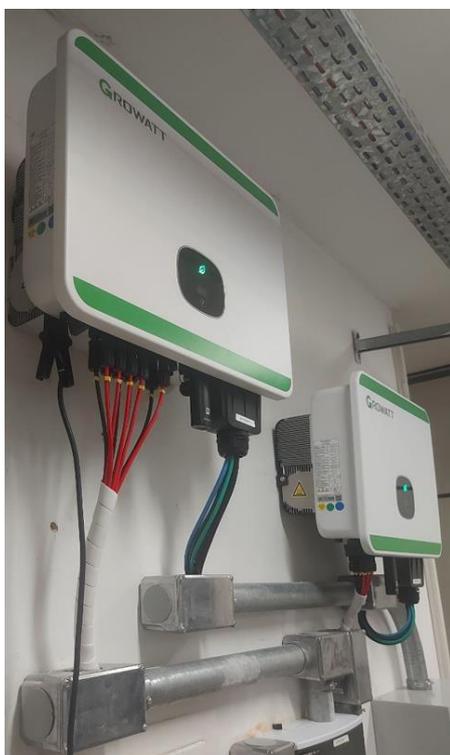
O engenheiro Luis, juntamente com a fiscalização do Tribunal Regional do Trabalho Sexta Região, realizaram a vistoria e inspeção visual. Na inspeção não foram encontradas irregularidades.

Figura 1- Imagem do cabeamento da entrada CC dos inversores.

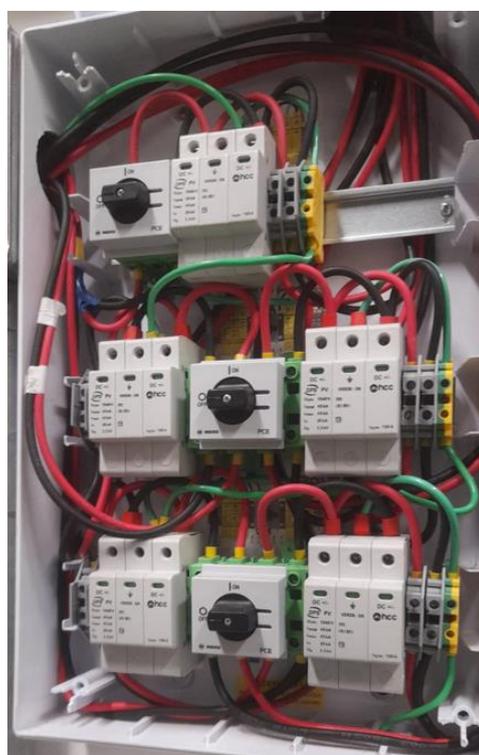
Figura 2- Imagem stringbox.

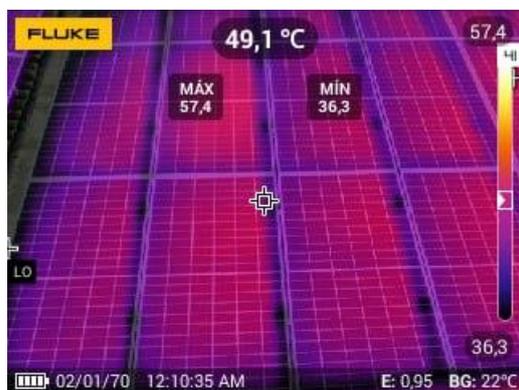
Os resultados destes testes podem ser observados nas Figuras 3 a 21 apresentadas abaixo. Salienta-se que, durante a inspeção nenhum módulo apresentou temperatura absoluta próxima ou maior que 100° C, ou seja, nenhum módulo em operação apresentou anomalia térmica de acordo com esse teste.

Figura 3 - Imagem térmica módulo 1.

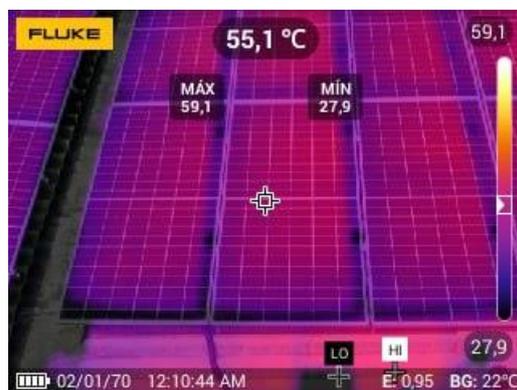
Figura 4 - Imagem térmica módulo 2.

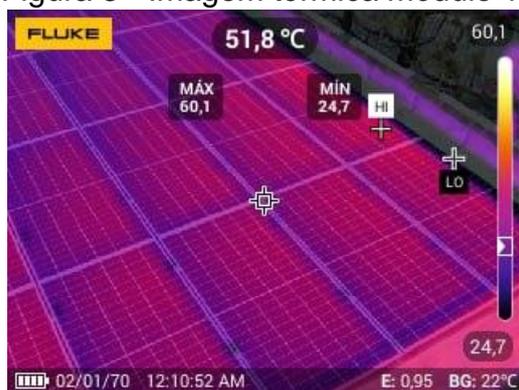
Figura 5 - Imagem térmica módulo 3.

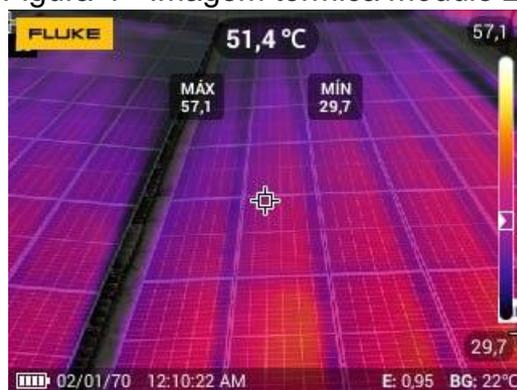
Figura 6 - Imagem térmica módulo 4.

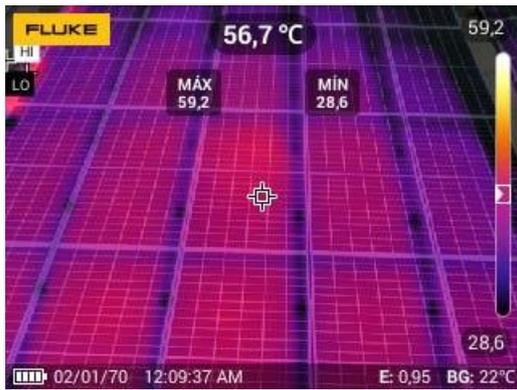
Figura 7 - Imagem térmica módulo 5.

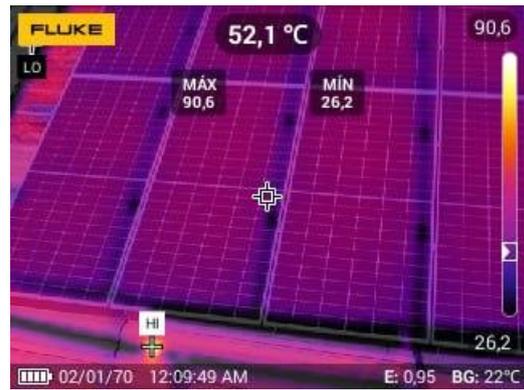
Figura 8 - Imagem térmica módulo 6.

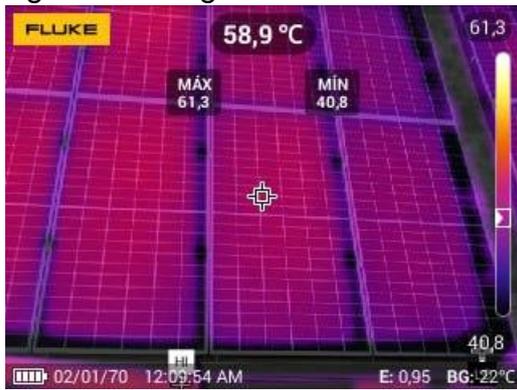
Figura 9 - Imagem térmica módulo 7.

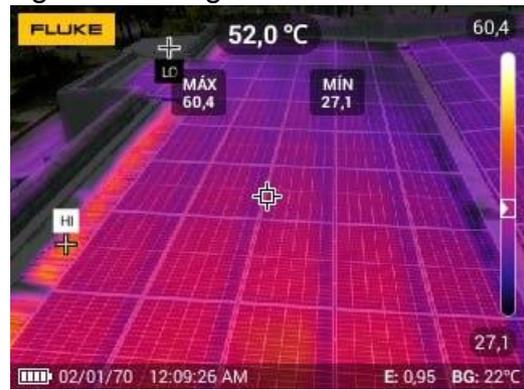
Figura 10 - Imagem térmica módulo 8.

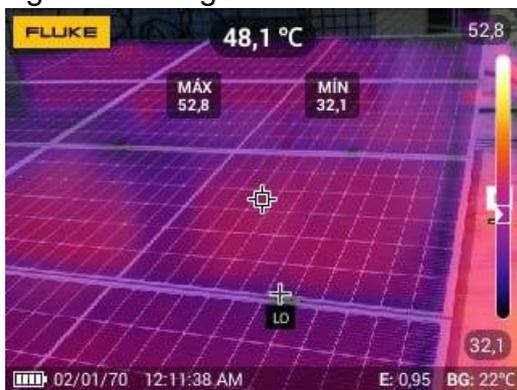
Figura 11 - Imagem térmica módulo 9.

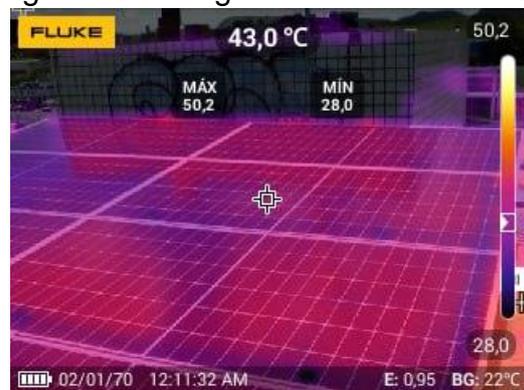
Figura 12 - Imagem térmica módulo 10.

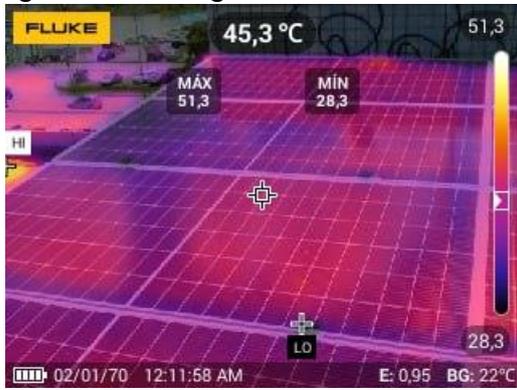
Figura 13 - Imagem térmica módulo 11.

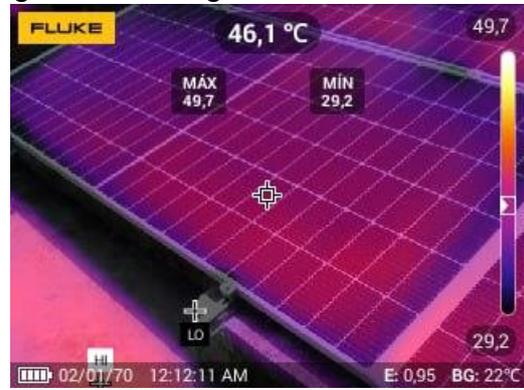
Figura 14 - Imagem térmica módulo 12.

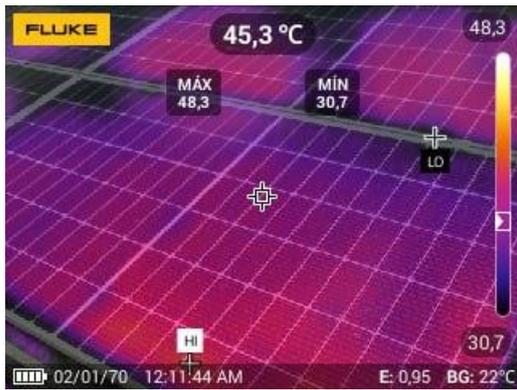
Figura 15 - Imagem térmica módulo 13.

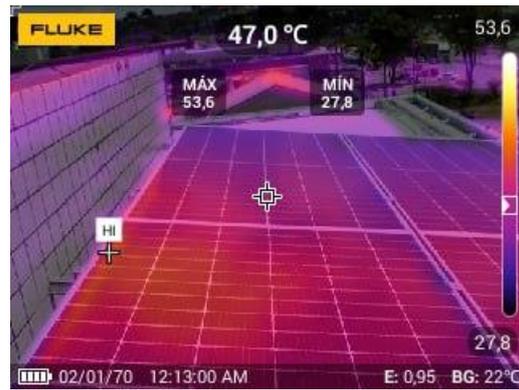
Figura 16 - Imagem térmica módulo 14.

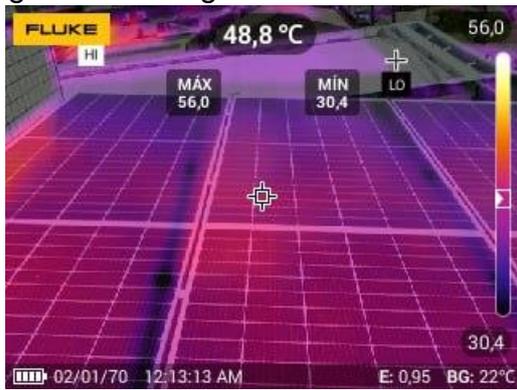
Figura 17 - Imagem térmica módulo 15.

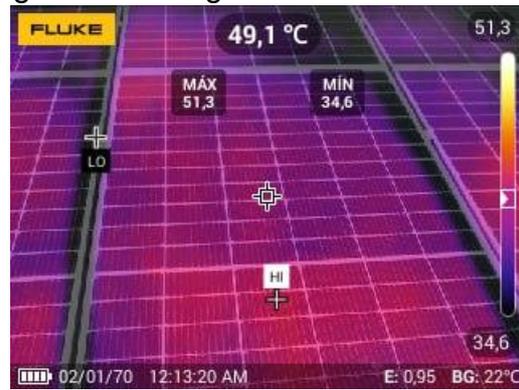
Figura 18 - Imagem térmica módulo 16.

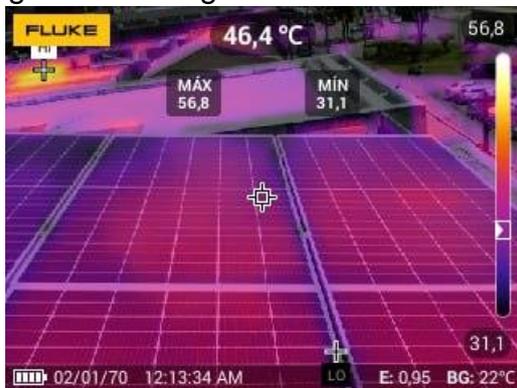
Figura 19 - Imagem térmica módulo 17.

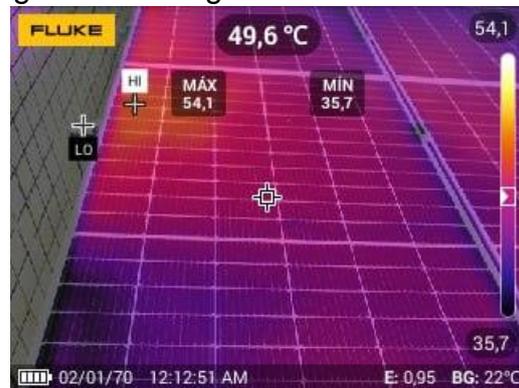
Figura 20 - Imagem térmica módulo 18.

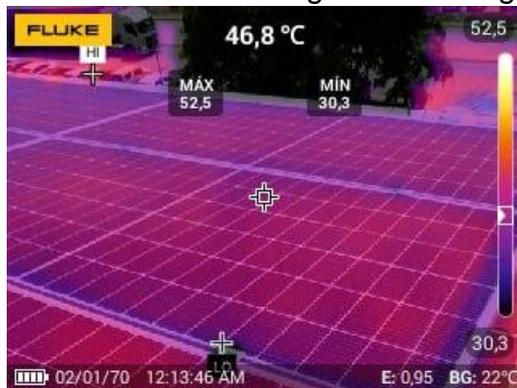
Figura 21 - Imagem térmica módulo 19.

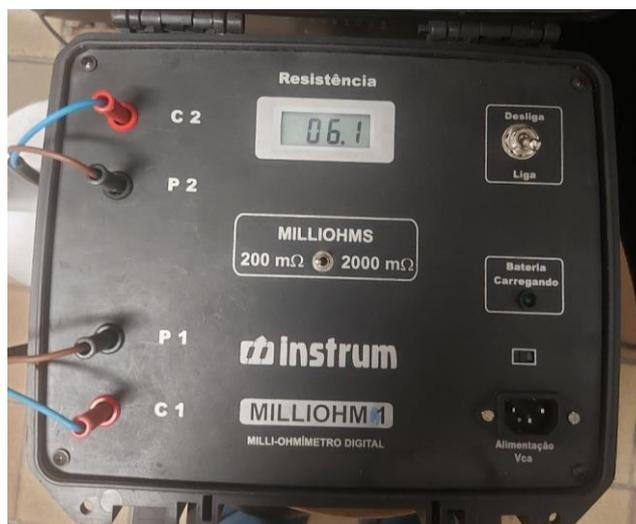
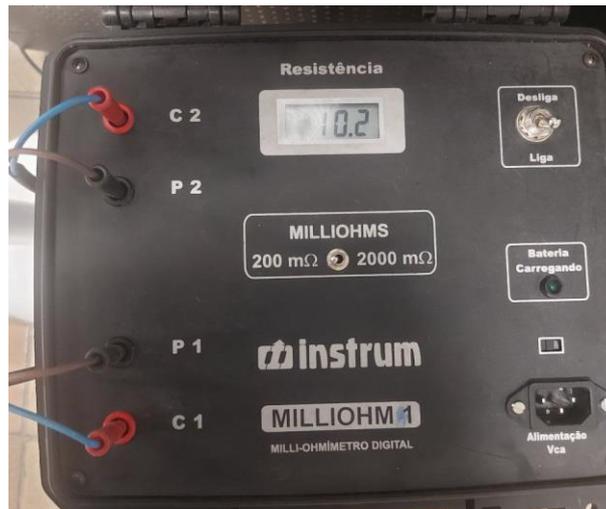
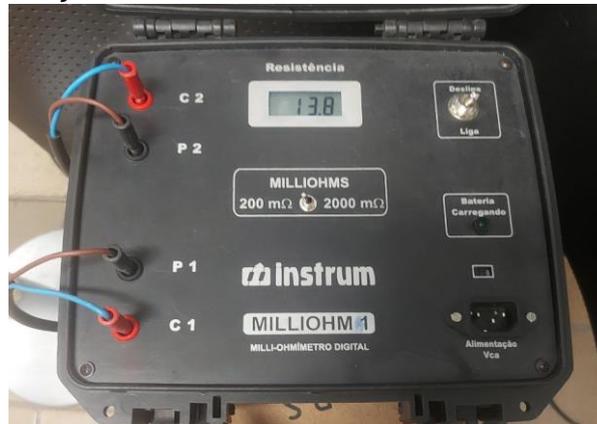
Esse teste consiste na aferição da resistência de aterramento, para esse teste é utilizado o terrômetro. A resistência de aterramento ficou na média de $R = 10,03 \Omega$, sendo que o máximo permitido é de $R = 10 \Omega$. Desta forma, o sistema solar está dentro dos parâmetros exigidos. As Figura 22, Figura 23 e Figura 24 mostram a medição com o equipamento *in loco*.

Figura 22 – Medição com o terrômetro da resistência de aterramento.

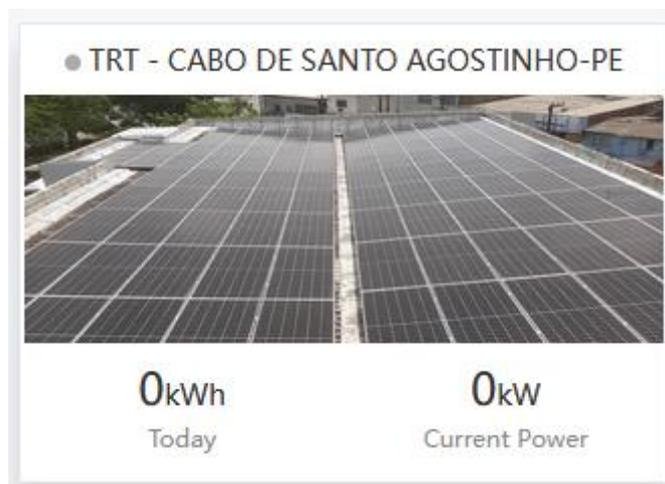
O sistema de monitoramento da Growatt da unidade de Cabo de Santo Agostinho está online, conforme mostra a Figura 25. O sistema não está online ainda, pois não houve a vistoria da CELPE.

Figura 25 – Sistema de monitoramento de Cabo de Santo Agostinho.
