ENERGIA SOLAR

RELATÓRIO DE COMISSONAMENTO GERADOR FOTOVOLTAICO 70,7 kWp

GOIANA- PE

2023

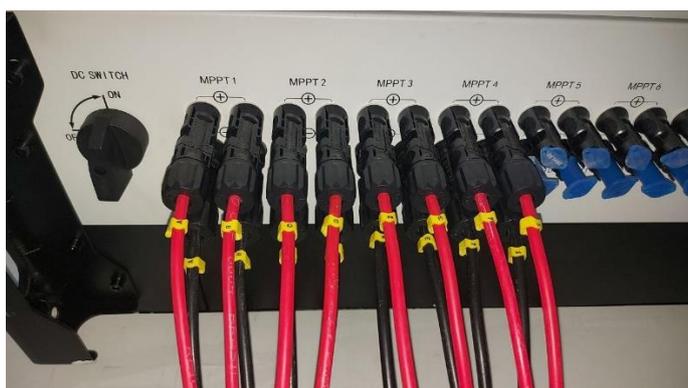
O engenheiro Luis, juntamente com a fiscalização do Tribunal Regional do Trabalho Sexta Região, realizaram a vistoria e inspeção visual. Na inspeção não foram encontradas irregularidades.

Figura 1- Imagem do cabeamento da entrada CC dos inversores.

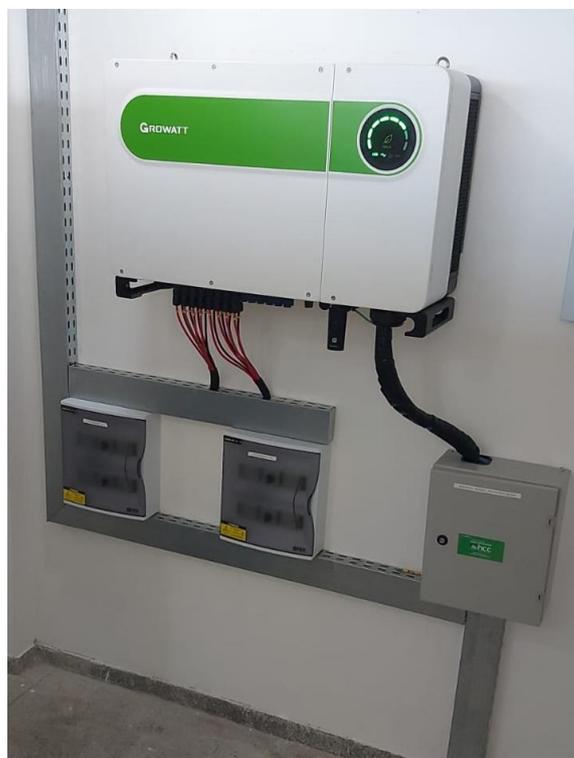
Figura 2- Imagem da instalação.

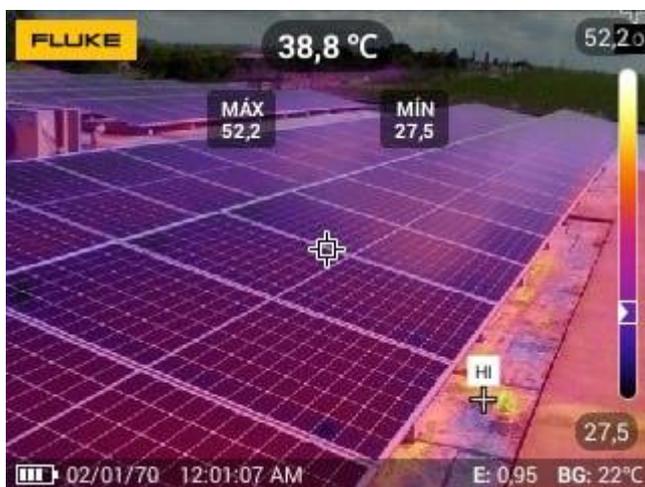
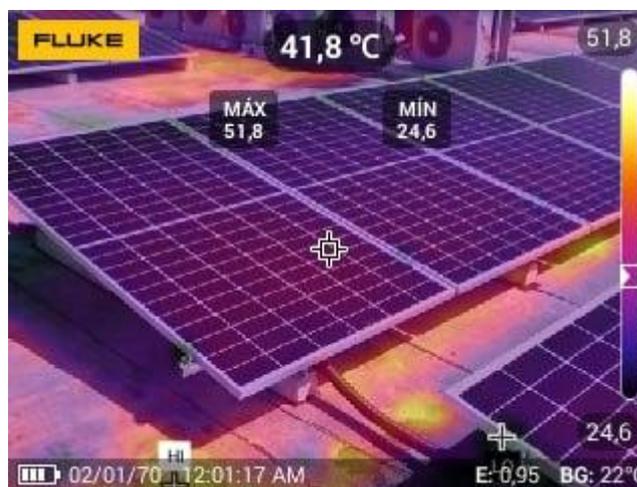
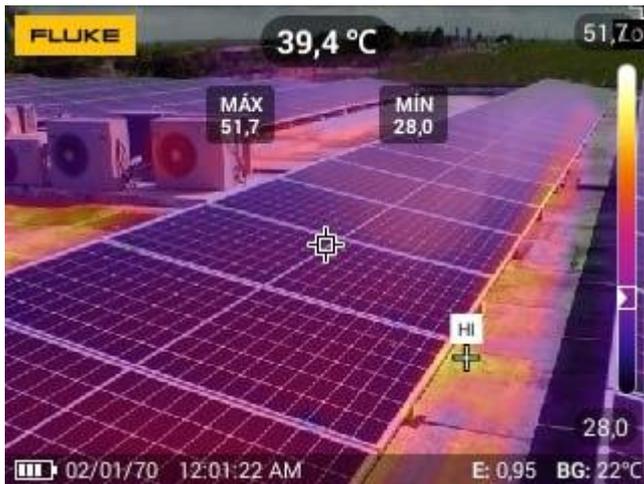
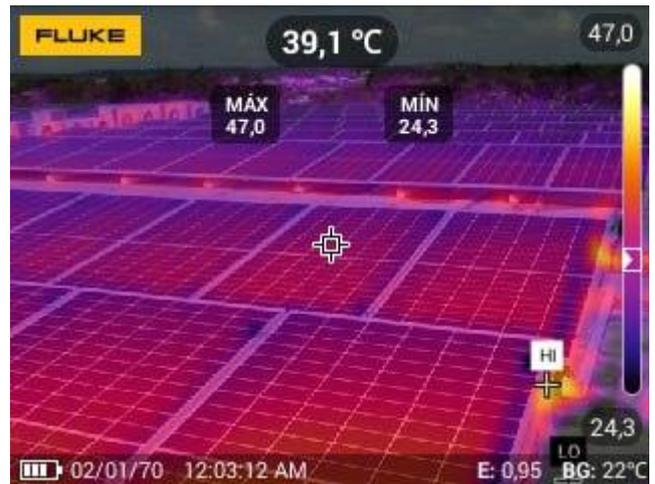
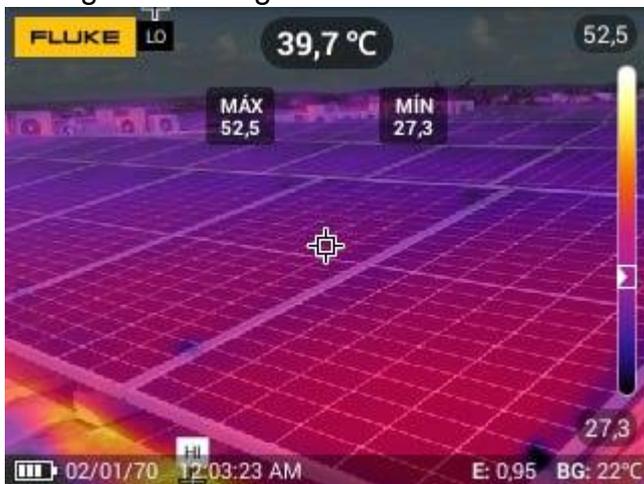
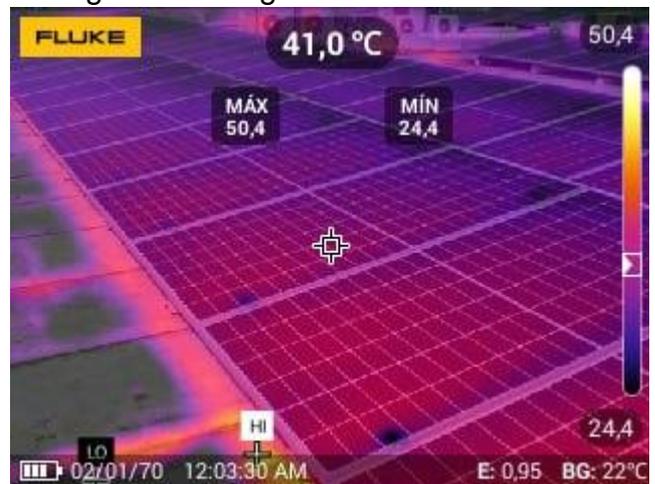
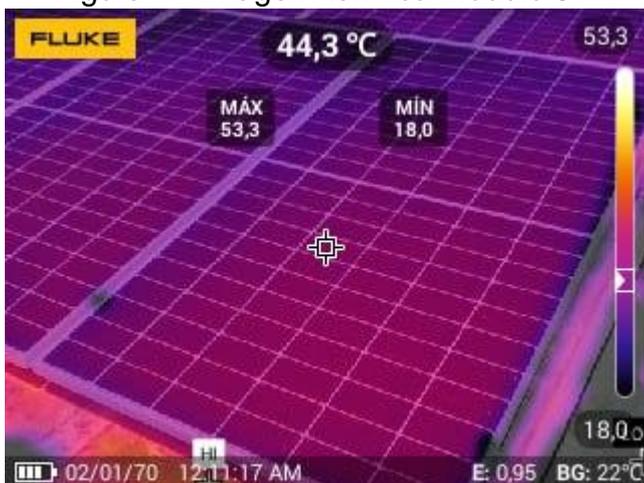
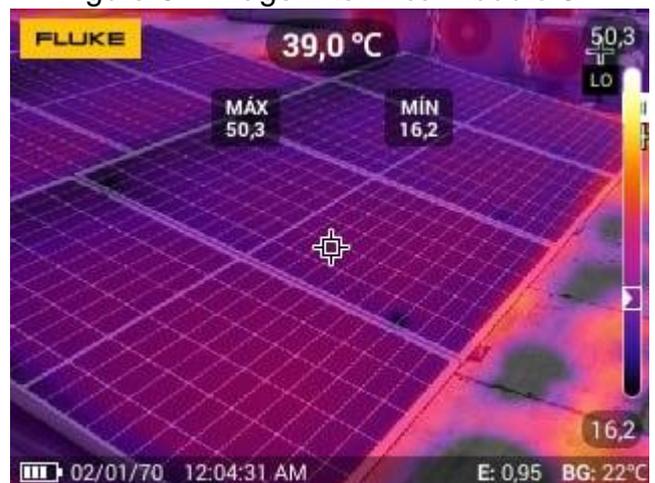
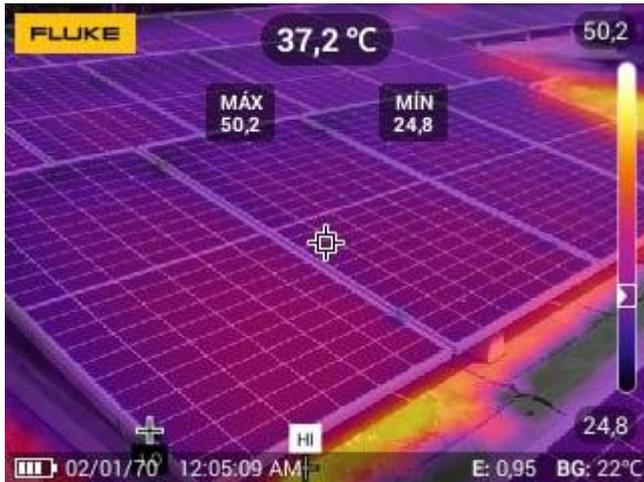
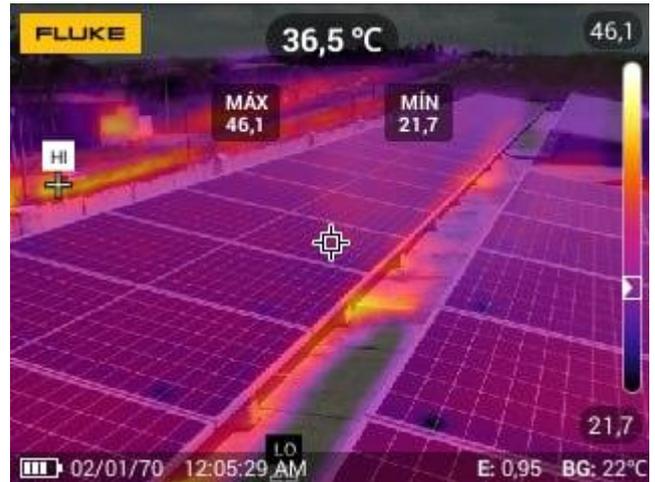
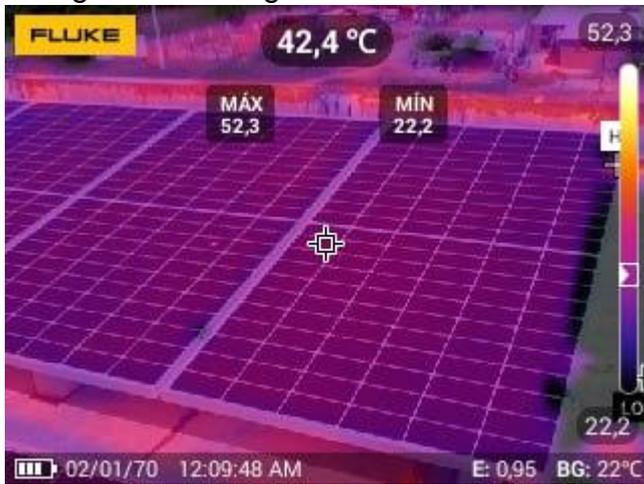
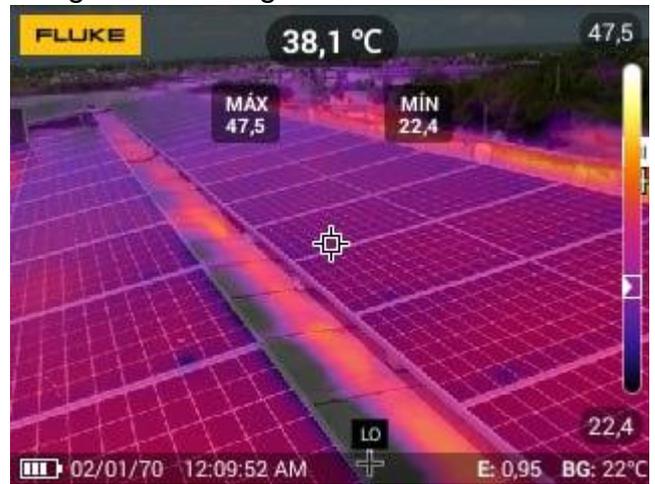
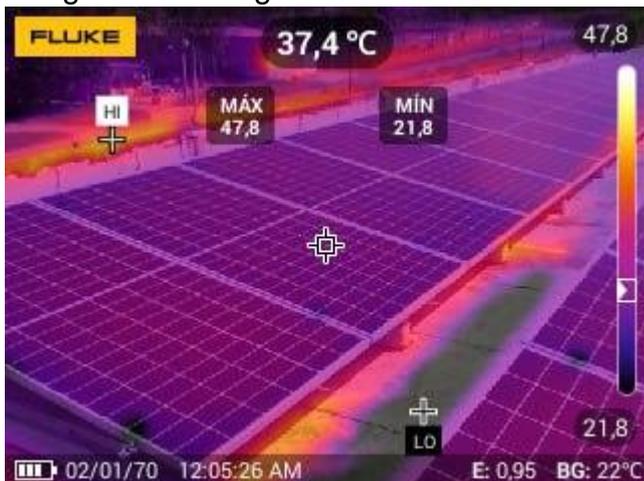
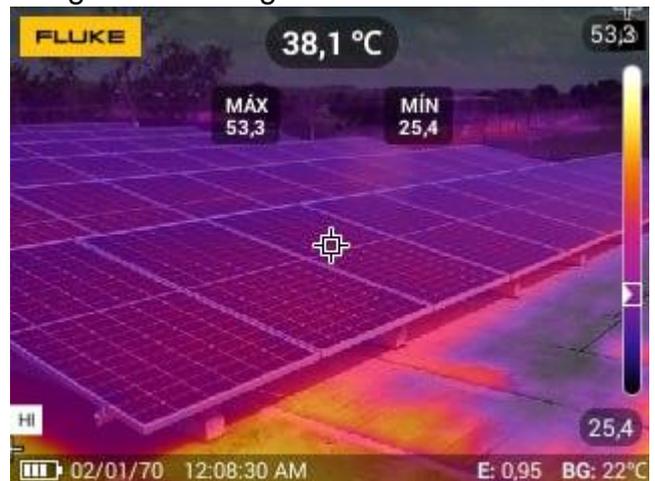
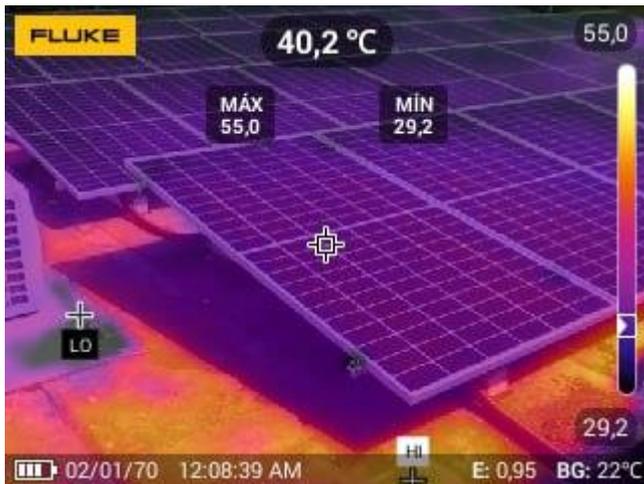
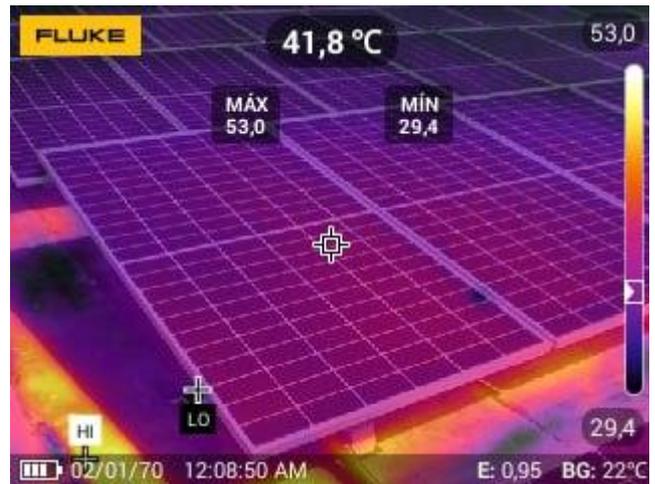
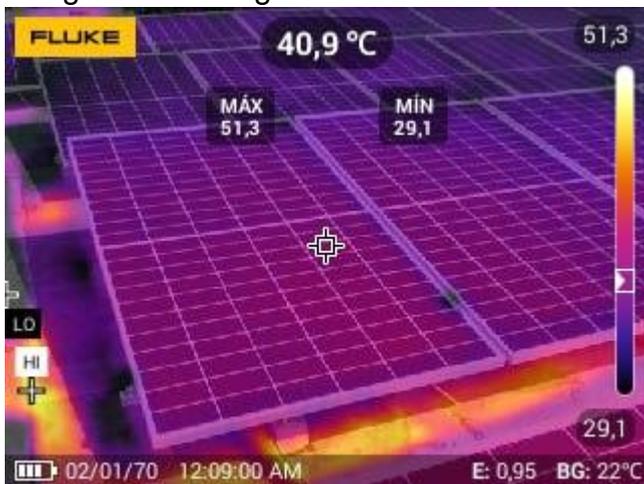
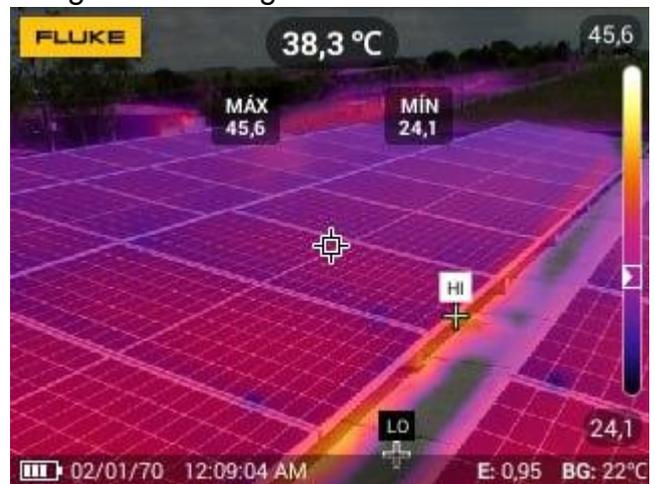
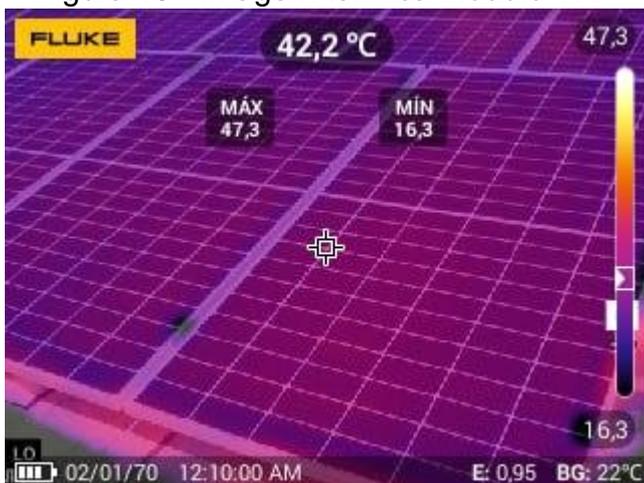
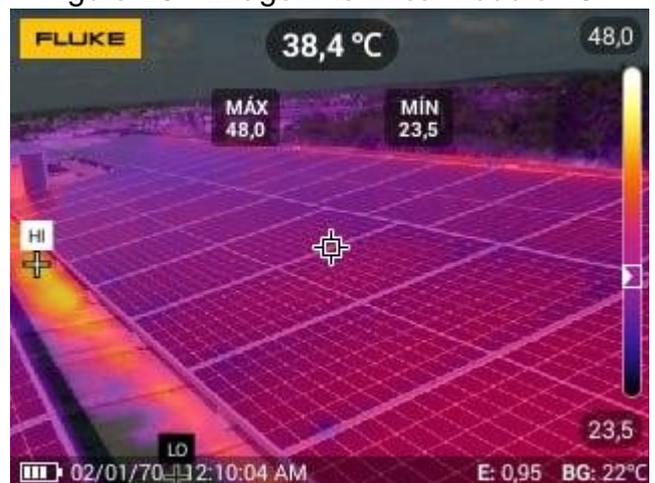
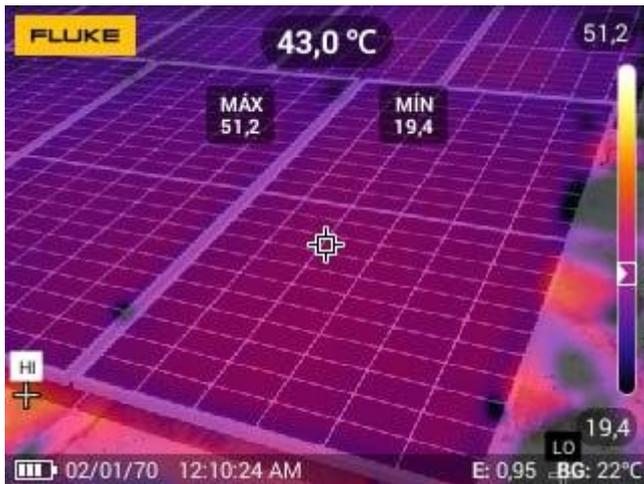
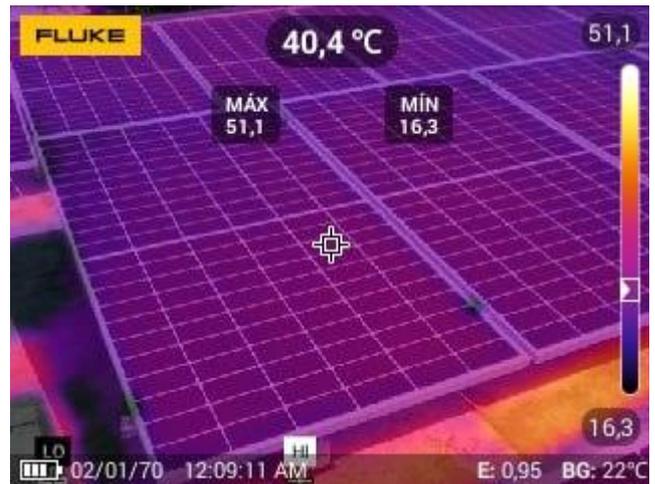
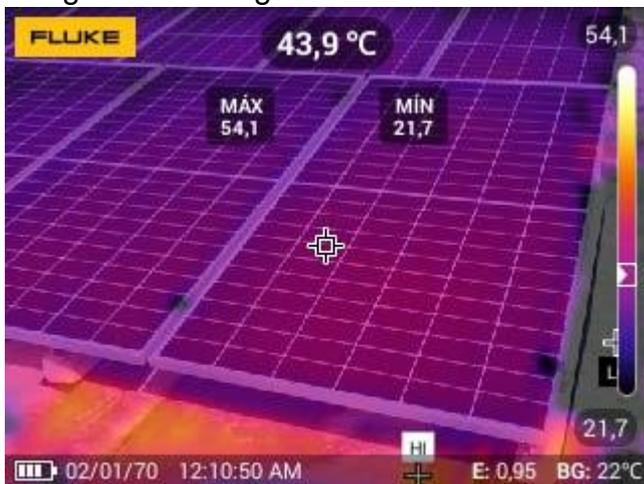
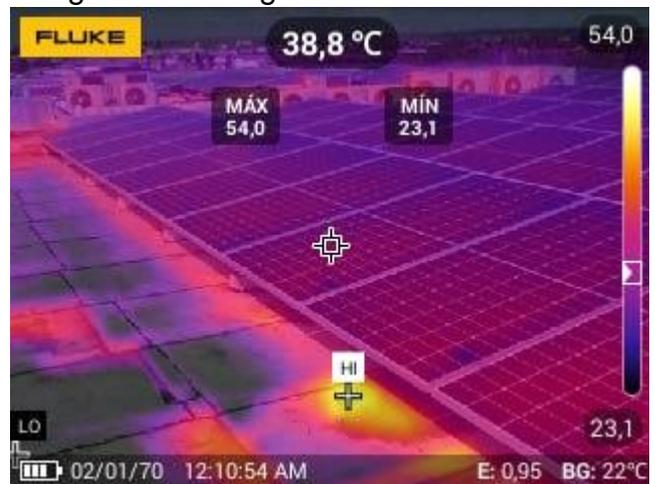
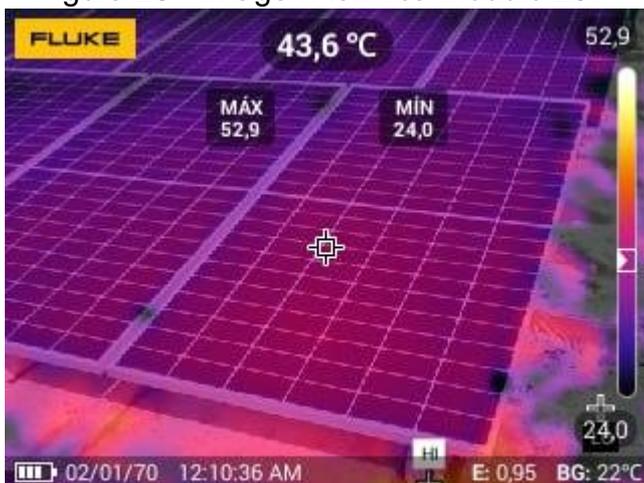
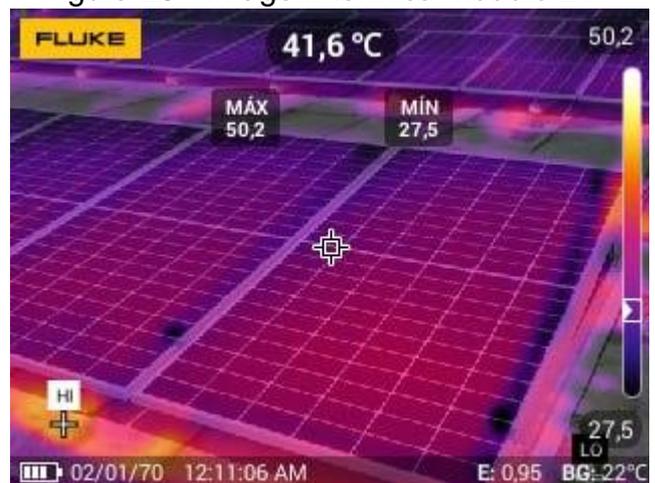
Os resultados destes testes podem ser observados nas Figuras 3 a 28 apresentadas abaixo. Salienta-se que, durante a inspeção nenhum módulo apresentou temperatura absoluta próxima ou maior que 100° C, ou seja, nenhum módulo em operação apresentou anomalia térmica de acordo com esse teste.

Além disso, conforme a Tabela 1, em pleno funcionamento o sistema apresentou todas as temperaturas abaixo 45°C e se pode constatar temperatura média de 40,23°C.

Por fim, a temperatura dos módulos apresentou característica relativamente uniforme, sem nenhuma diferença de temperatura significativa ou pontos quentes.

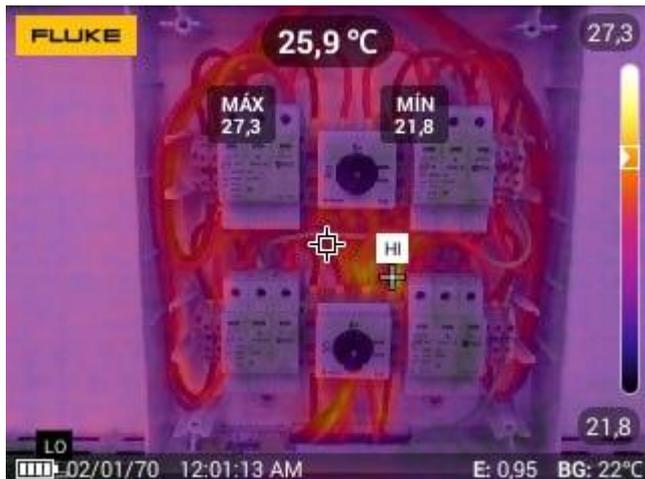
De forma similar ao ensaio realizado com os módulos fotovoltaicos, também para verificar diferenças significativas de temperatura e pontos quentes, todos os quadros do sistema gerador foram inspecionados. O resultado dessa inspeção pode ser demonstrado nas Figuras 29 e 32 apresentadas nesta seção.

Figura 29 – Imagem com a câmera térmica da stringbox 1.

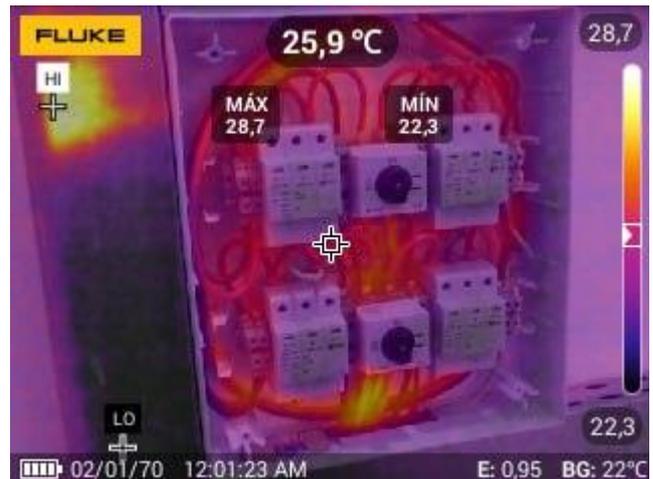
Figura 30 – Imagem com a câmera térmica da stringbox 2.

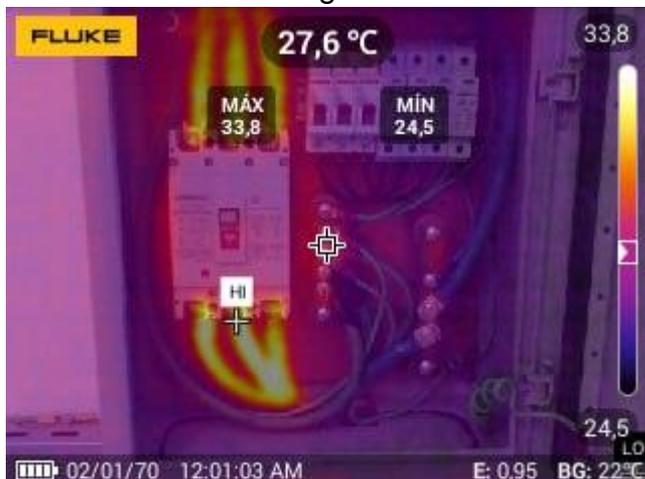
Figura 31 – Imagem com a câmera térmica do quadro de disjuntores.

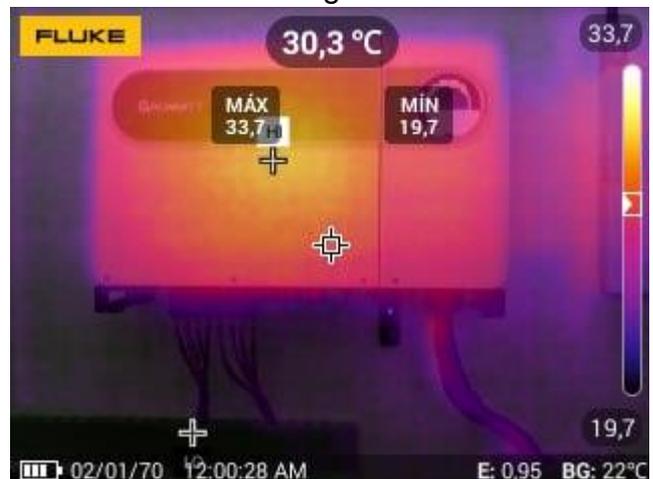
Figura 32 – Imagem com a câmera térmica do inversor.

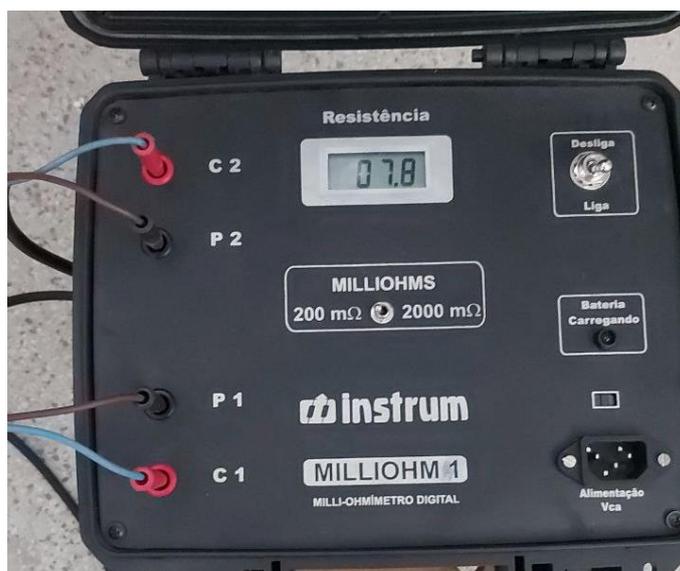
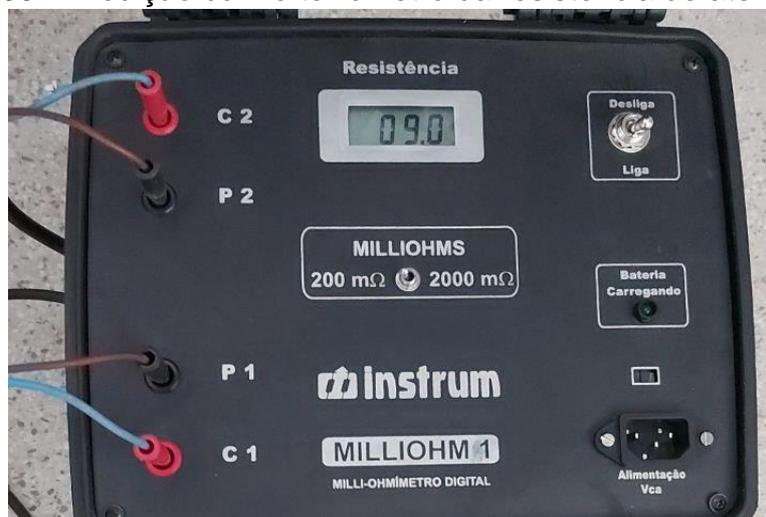
Esse teste consiste na aferição da resistência de aterramento, para esse teste é utilizado o terrômetro. A resistência de aterramento ficou na média de $R = 8,40 \Omega$, sendo que o máximo permitido é de $R = 10 \Omega$. Desta forma, o sistema solar está dentro dos parâmetros exigidos. As Figura 33 e Figura 34 mostram a medição com o equipamento *in loco*.

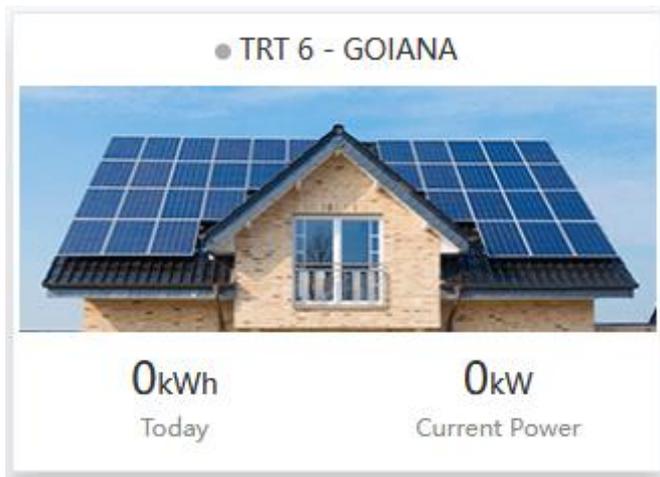
O sistema de monitoramento da Growatt da unidade de Goiana está online, conforme mostra a Figura 25. Como a CELPE trocou o medidor dia 26/05/23, não ficando muito tempo o sistema online para fazermos uma análise de desempenho.

Figura 25 – Sistema de monitoramento de Goiana.
