## **RELATÓRIO DE COMISSIONAMENTO GERADOR FOTOVOLTAICO 35,35 kWp**

**SALGUEIRO – PE**

**2023**

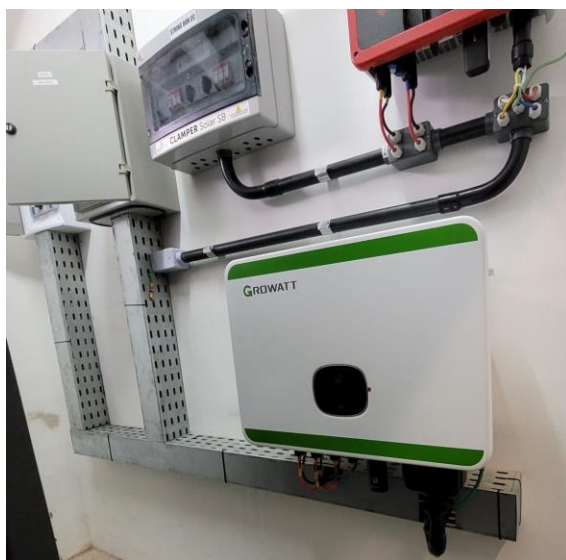
O engenheiro Luis, juntamente com a fiscalização do Tribunal Regional do Trabalho Sexta Região, realizaram a vistoria e inspeção visual. Na inspeção não foram encontradas irregularidades.

Figura 1 - Imagem do cabeamento da entrada CC dos inversores.

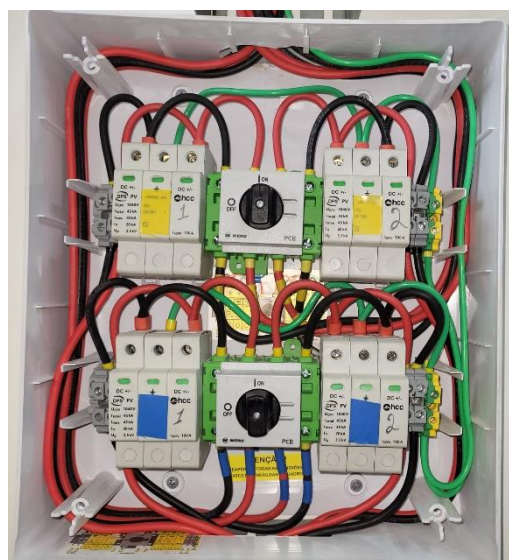
Figura 2 - Imagem stringbox.

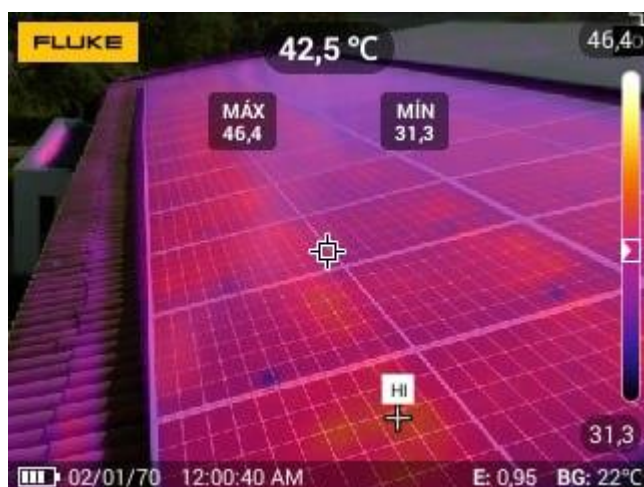
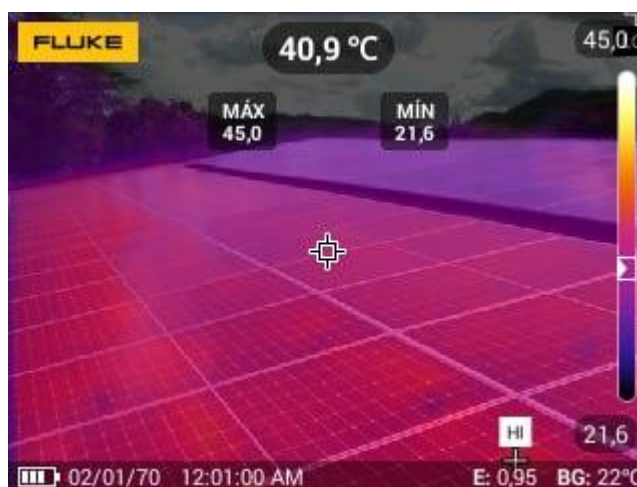
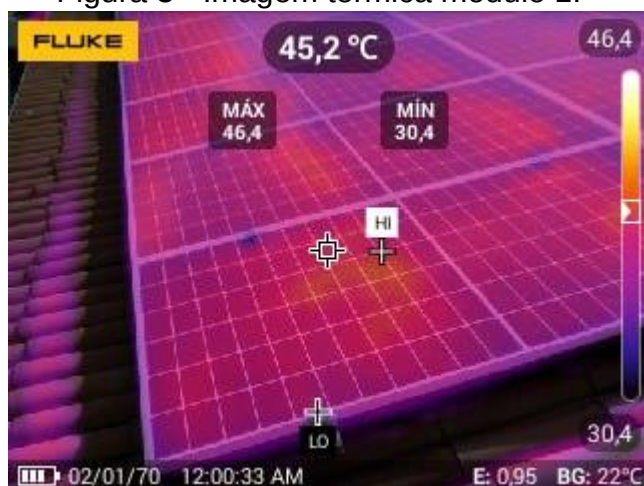
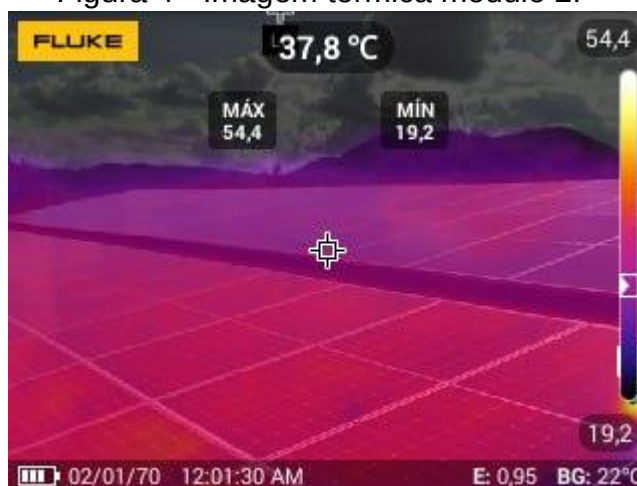
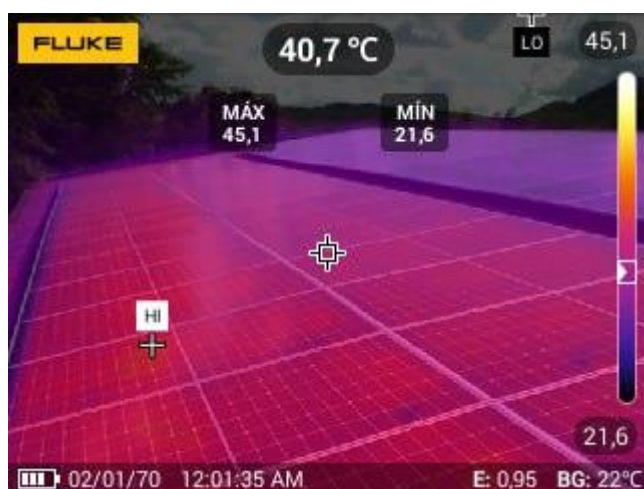
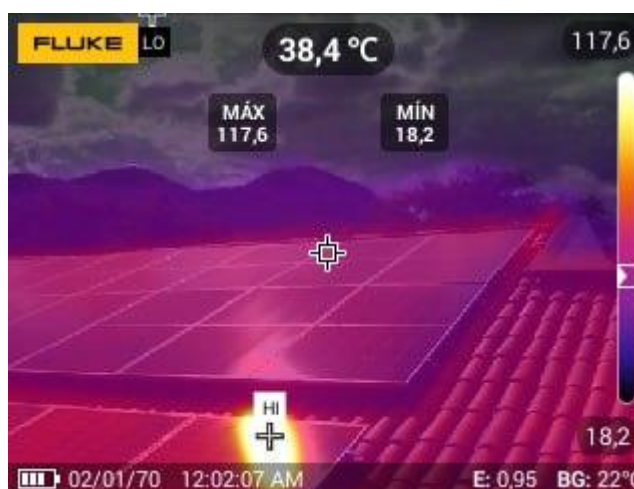
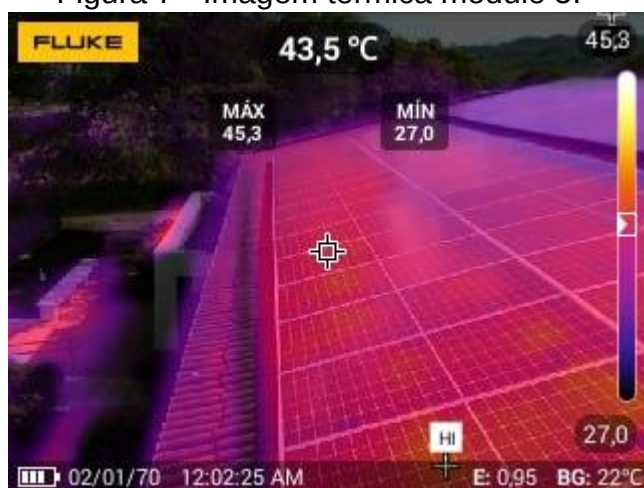
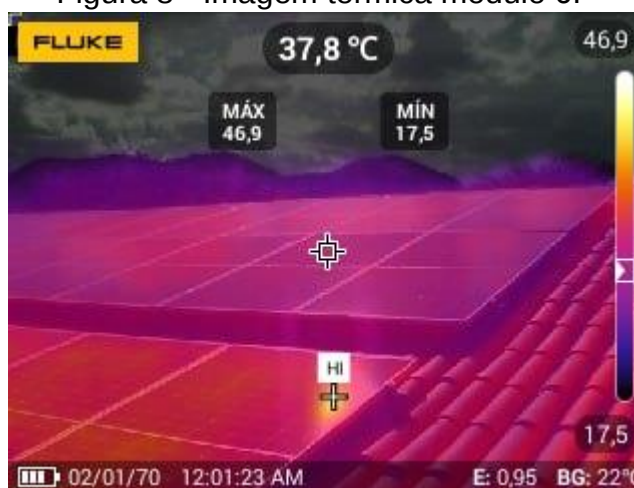
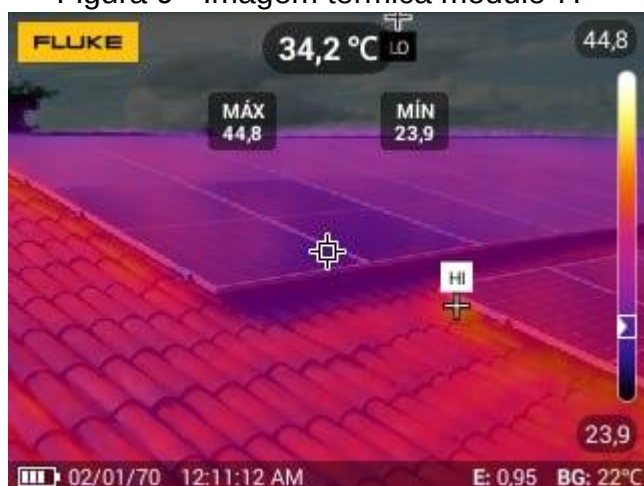
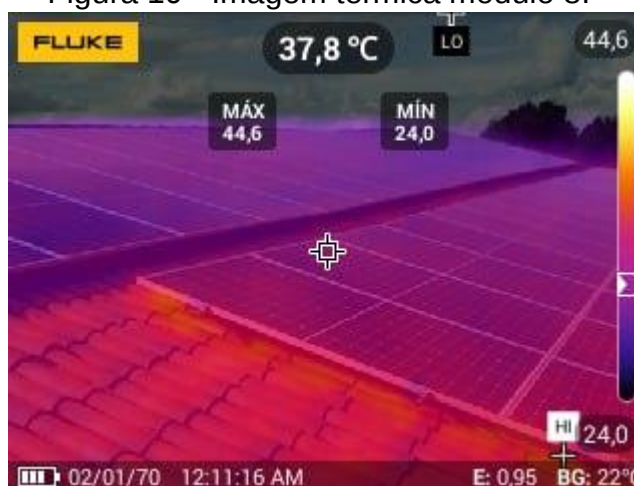
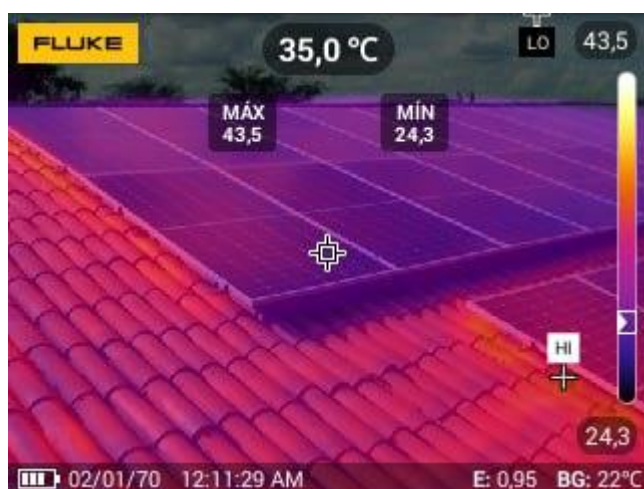
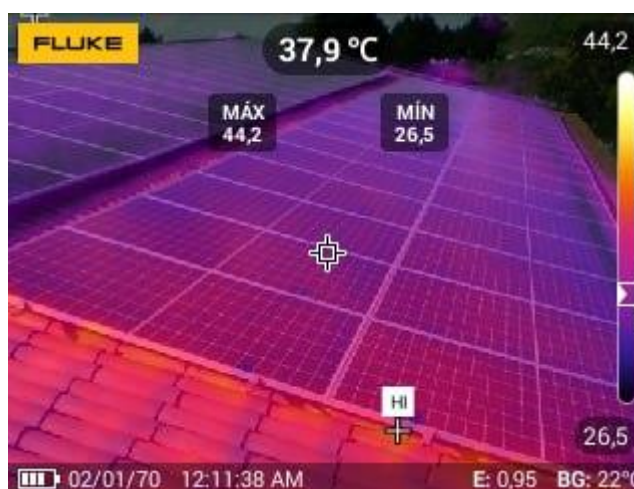
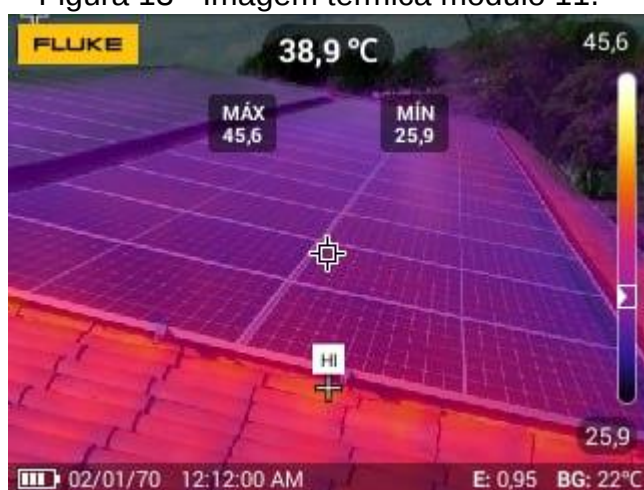
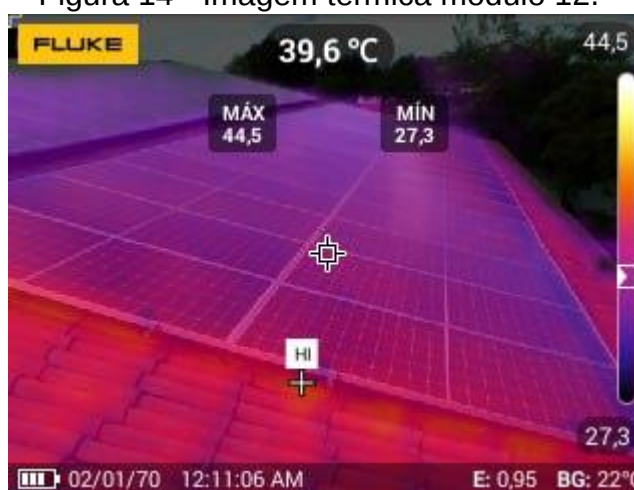
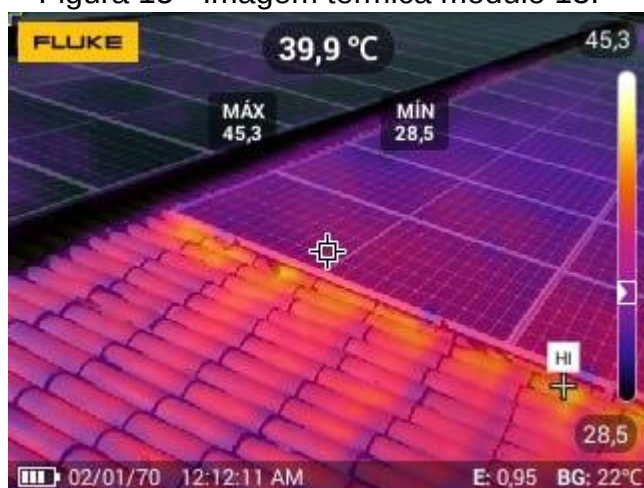
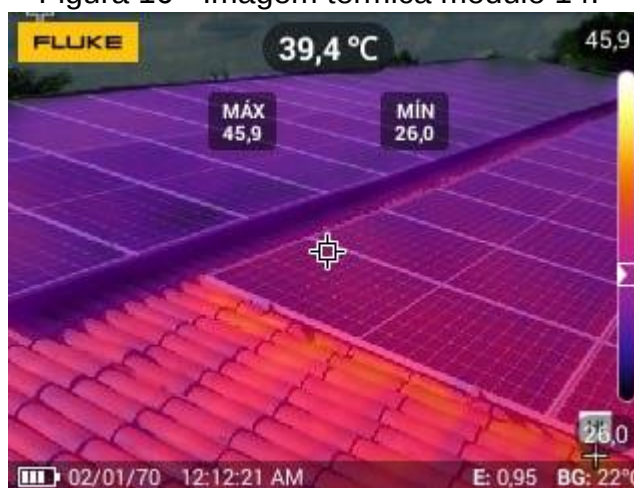
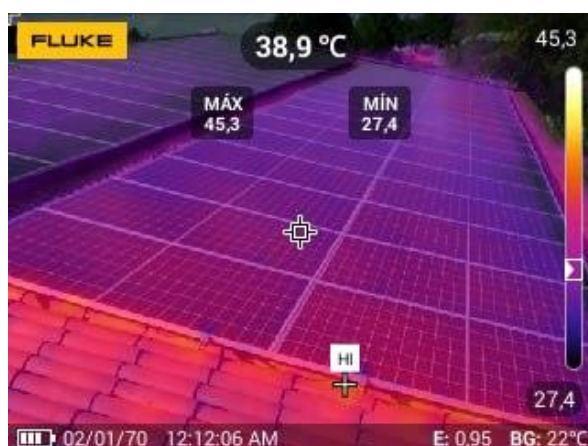
Os resultados destes testes podem ser observados nas Figuras 3 a 19 apresentadas abaixo. Salienta-se que, durante a inspeção nenhum módulo apresentou temperatura absoluta próxima ou maior que 100° C, ou seja, nenhum módulo em operação apresentou anomalia térmica de acordo com esse teste.

Além disso, conforme a Tabela 1, em pleno funcionamento o sistema apresentou todas as temperaturas abaixo 44°C e se pode constatar temperatura média de 37,03°C.

Por fim, a temperatura dos módulos apresentou característica relativamente uniforme, sem nenhuma diferença de temperatura significativa ou pontos quentes.

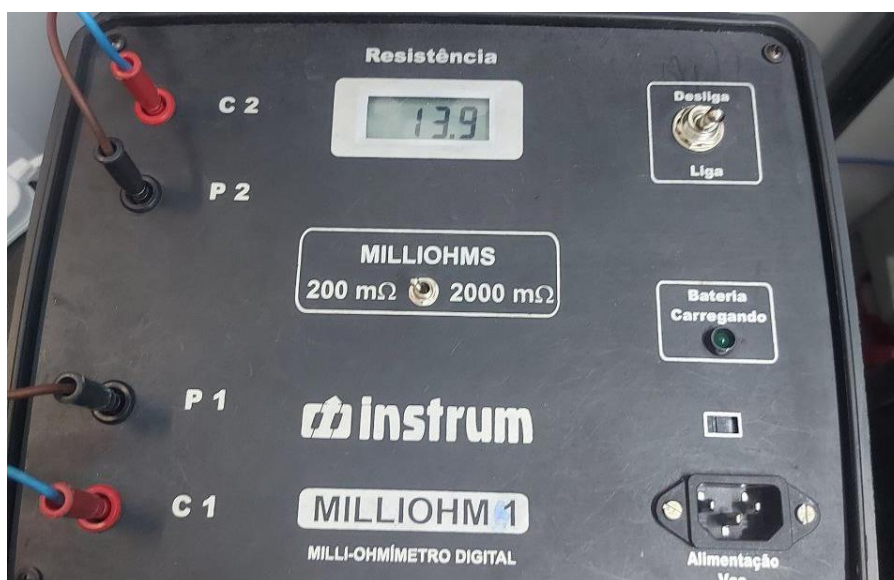
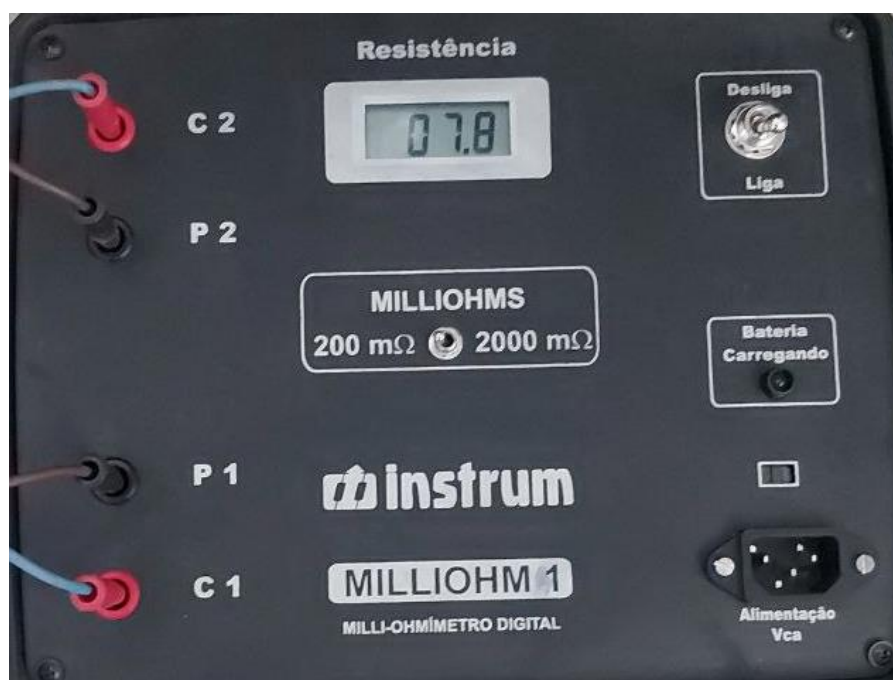
Esse teste consiste na aferição da resistência de aterramento, para esse teste é utilizado o terrômetro. A resistência de aterramento ficou na média de  $R = 10,85 \Omega$ , sendo que o máximo permitido é de  $R = 10 \Omega$ . Desta forma, o sistema solar está dentro dos parâmetros exigidos. As Figura 20 e Figura 21 mostram a medição com o equipamento *in loco*.

Figura 20 – Medição com o terrômetro da resistência de aterramento.

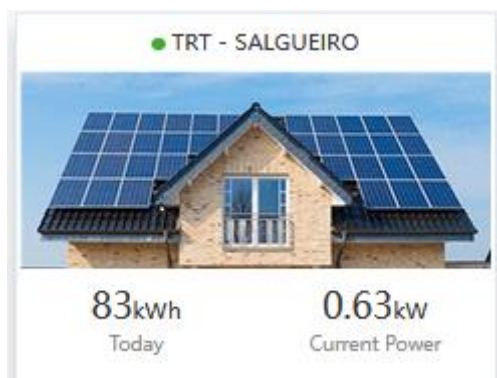
O sistema de monitoramento da Growatt da unidade de Salgueiro está online, conforme mostra a Figura 22.

Figura 22 – Sistema de monitoramento de Salgueiro.
