# **RELATÓRIO DE COMISSIONAMENTO GERADOR FOTOVOLTAICO 59,94 kWp**

**CARUARU – PE**

**2022**

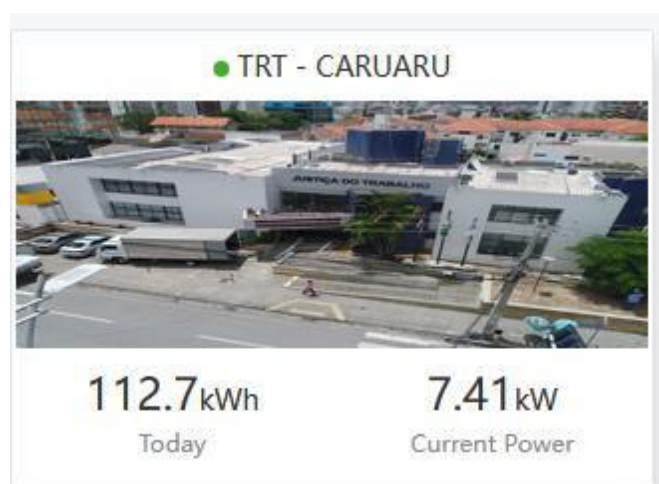
O sistema de monitoramento da Growatt da unidade de Caruaru está online e funcionando. Figura 26 mostra que o sistema está online.

Figura 26 – Sistema de monitoramento de Caruaru.
